# ASTE GIUDIZIARIE® PROCEDURA

Il sottoscritto arch. Mario NIRO, con studio in Frignano (CE) alla Via Alveo Anna Rosa n° 11, iscritto all'Ordine degli Architetti P.P.C. della provincia di Caserta al n° 2488 ed all'Albo dei Consulenti Tecnici di Ufficio del Tribunale di Napoli Nord con n° 149, in data 04/06/2024 viene nominato **Esperto Stimatore** dal Giudice dell'Esecuzione del Tribunale di Napoli Nord, dott.ssa [REDACTED] nella **Procedura Esecutiva Immobiliare n° 403/2023 R.G. Esec.**; procedura promossa [REDACTED] con sede sociale in Roma alla Via Piemonte n. 38 (C.F. e P.IVA: [REDACTED]), contro [REDACTED].

**C) DATI IMMOBILE**

Gli immobili oggetto dell'esecuzione e della stima, parte integrante di un fabbricato per civile abitazione (denominato "Condominio Palazzetto Domina") sono allocati nel Comune di Teverola (CE) alla Via Fratelli Bandiera – I traversa n° 8 ed è identificati catastalmente come segue:

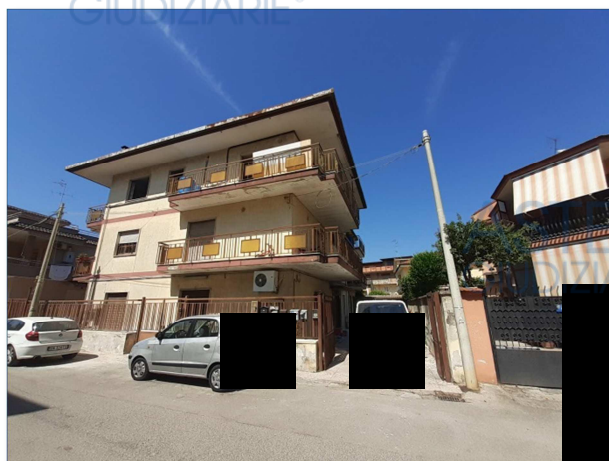
L'**accesso pedonale e carrabile** al fabbricato ovvero al cortile condominiale avviene dal **civico 8 della I traversa di Via Fratelli Bandiera**.

*Accesso pedonale/carrabile al condomino "Palazzetto Domina"*

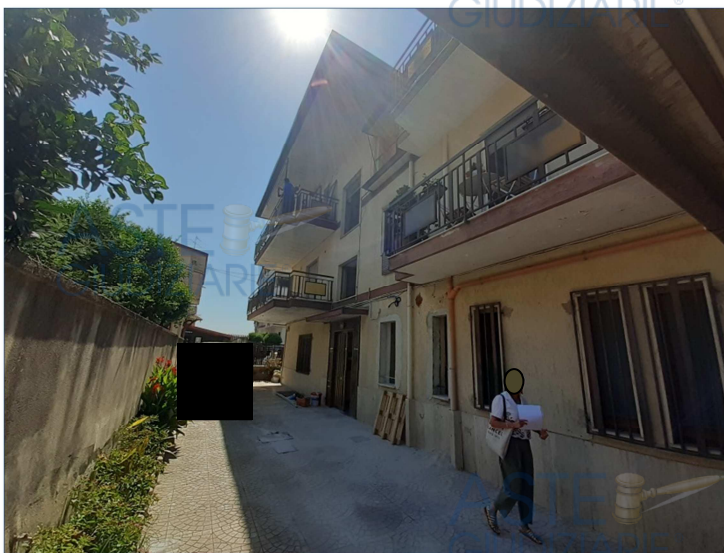
Il fabbricato, che con i prospetti si affaccia per i 3/4 sul cortile interno e per il restante 1/4 sulla strada pubblica (l traversa di Via Fratelli Bandiera), per la sua conformazione, può definirsi della **tipologia a blocco**. L'edificio, la cui costruzione per buona parte risale alla fine degli anni settanta del millenovecento (anno 1977 circa), a cui ha fatto seguito un successivo intervento di ampliamento/sopraelevazione nell'anno 1986/87 circa, si sviluppa per tre piani fuori terra ed un piano seminterrato (adibito a deposito). La struttura portante del fabbricato è costituita da una struttura intelaiata (pilastri e travi) in cemento armato, e da solai in latero-cemento (travetti precompressi in calcestruzzo armato e laterizi/pignatte). La muratura perimetrale di tamponatura dell'edificio è verosimilmente costituita da mattoni forati e/o blocchi di lapil-cemento con interposta camera d'aria e/o materiale coibentante (lana di roccia, etc.), mentre la suddivisione degli spazi interni è stata realizzata probabilmente con blocchi di laterizio (di cm 8). La copertura è del tipo a falde inclinate (quello che ricopre l'immobile pignorato articolato su tre falde), realizzata in latero-cemento (travetti prefabbricati e laterizi/pignatte), verosimilmente impermeabilizzata con guaina bituminosa e priva di coibentazione termica. Nel complesso lo stato di manutenzione dello stabile si potrebbe considerare sufficiente, se non fosse per lo scarso stato manutentivo dei frontali-cornicioni di alcuni aggetti-balconi, come rilevabile dal rilievo fotografico che segue.

*Prospetto Nord fabbricato - cortile condominiale*

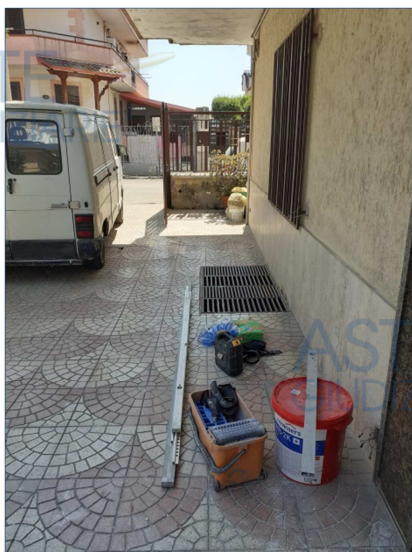
*Posto auto scoperto*

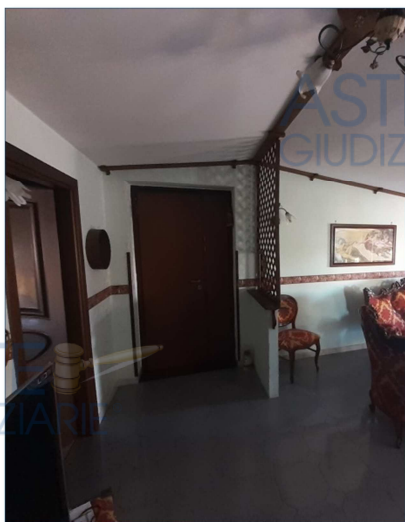
- portoncino d'ingresso del tipo blindato standard, con struttura in metallo rivestito in legno;
- finitura alle pareti ed al soffitto con intonaco di tipo civile;
- pittura a tempera al soffitto e lavabile alle pareti;
- impianti di carico e scarico idrico.

*Ingresso unita immobiliare*

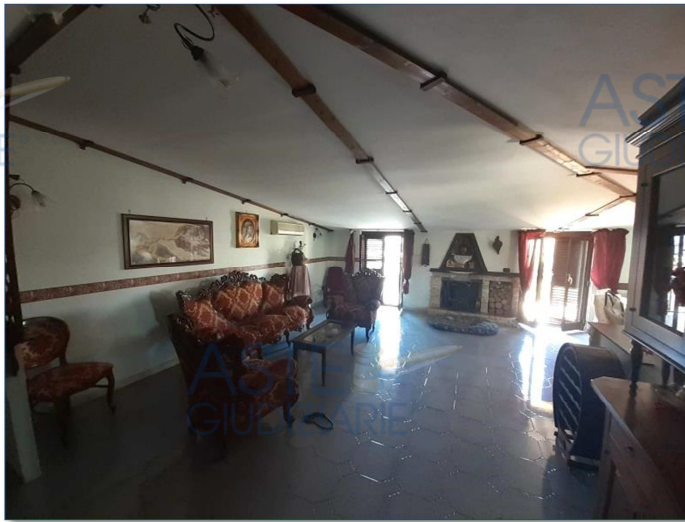
- impianto di termoventilazione (riscaldamento) nell'ambiente bagno, ovvero mono-split elettrico in grado di riscaldare l'aria dell'ambiente;
- impianto di riscaldamento (camino a legna), presente nell'ambiente soggiorno-pranzo;

*Soggiorno-Pranzo*

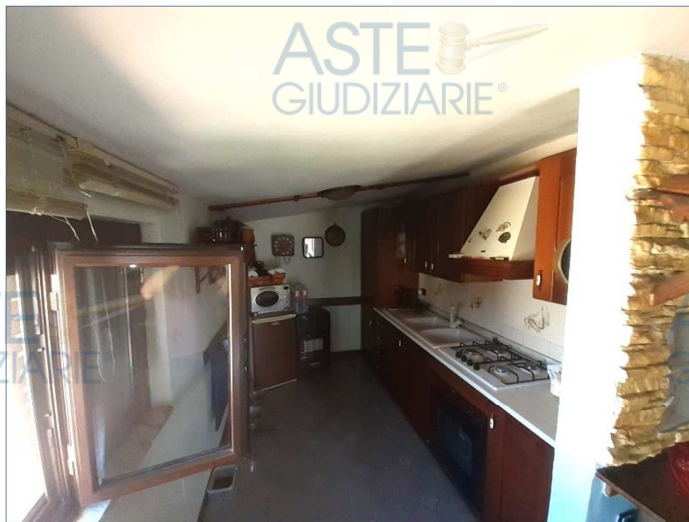
- pavimento in gres porcellanato in tutti gli ambienti;
- rivestimento parziale in monocottura alle pareti del cucinino, in corrispondenza della zona di cottura e lavaggio;

*Cucinino-Angolo cottura*

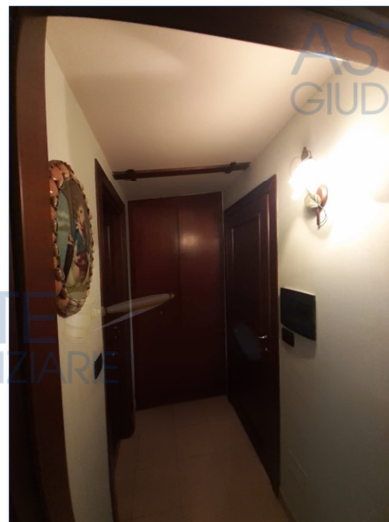
*Disimpegno zona giorno - zona notte*

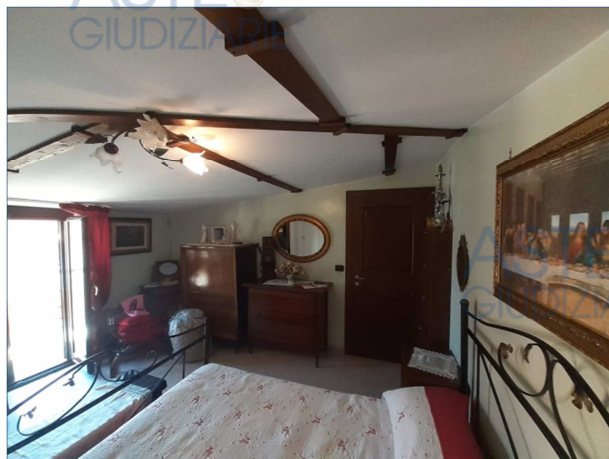
Camera da letto

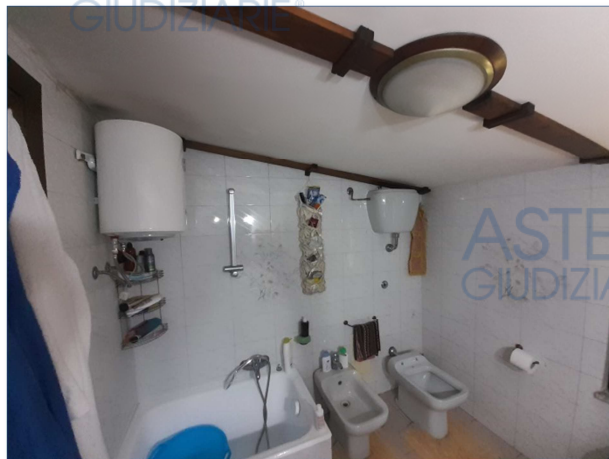
- rivestimento in monocottura alle pareti del servizio igienico;
- impianto di climatizzazione (riscaldamento e refrigerazione), presente negli ambienti soggiorno-pranzo e camera da letto, consistente in apparecchi mono-split in grado di raffreddare, riscaldare, deumidificare e filtrare l'aria dell'ambiente;

- impianto per la produzione di acqua calda sanitaria, a servizio dell'ambiente bagno mediante boiler elettrico (alloggiato in bagno);
- impianto per la produzione di acqua calda sanitaria, a servizio dell'ambiente cucinino/angolo cottura mediante scaldino murale alimentato a gas (collocato sul balcone esposto a sud);

Bagno
