## TRIBUNALE DI NAPOLI NORD

R.G.N° 418/2022

### CONSULENZA TECNICA DI UFFICIO

*Arch. Emilio Porcaro*

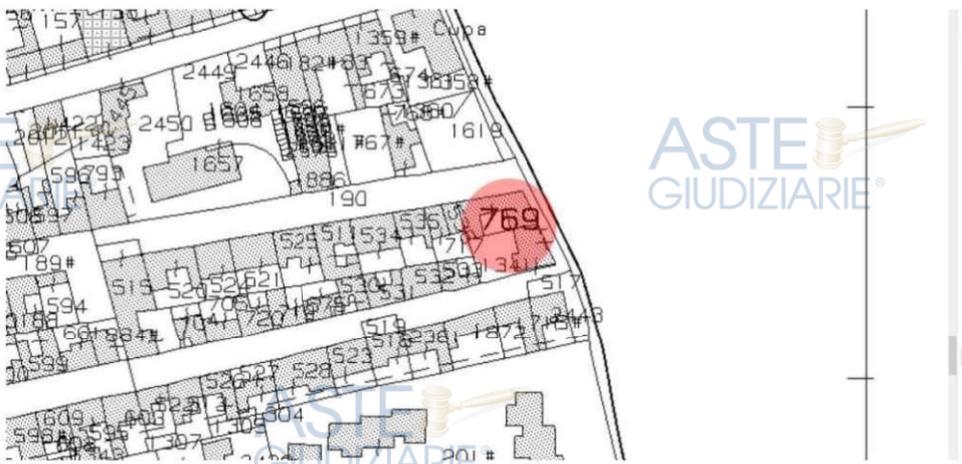
Identificazione Vax per cespiti siti in via del Molise

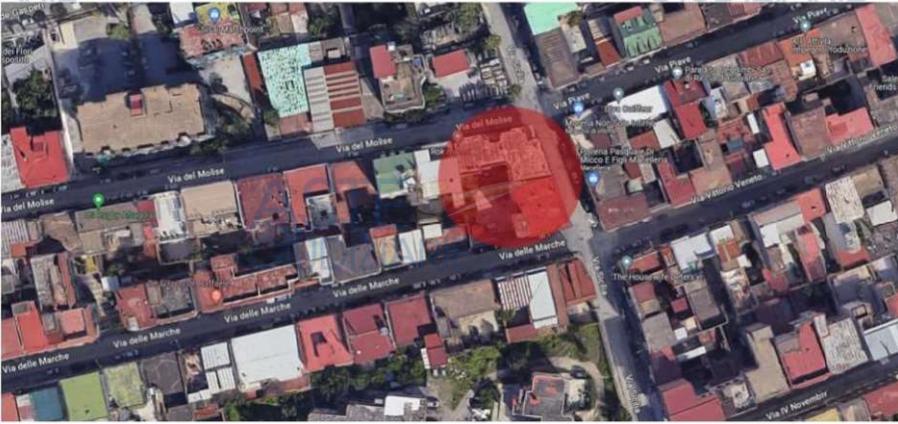
Identificazione tramite foto satellitare

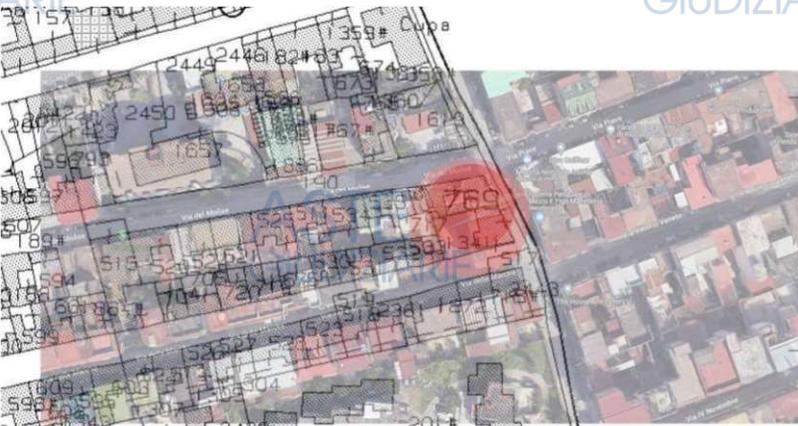
Sovrapposizione delle due carte

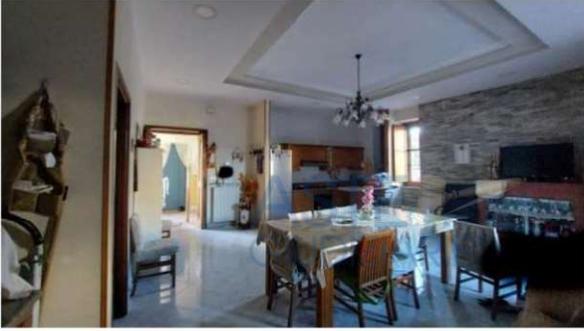
Ambiente 1

**Ambiente 1** di 42 mq, altezza da piano di calpestio ad intradosso cartongesso h 3,25 m. L'ambiente si presenta in buone condizioni.

Presenta areazione naturale data da tre finestre poste su due lati dell'ambiente di dimensione 1,30x1,80 h di cui una suddivisa da tramezzo che comporta la presenza di due finestre di dimensione 0,60x1,80 mantenendo la dimensione di vano totale invariato;

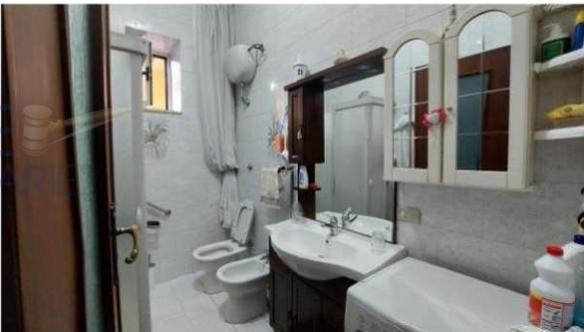
Bagno

**Bagno** di 4 mq, altezza da piano di calpestio ad intradosso cartongesso h 3,25 m. L'ambiente si presenta in buone condizioni.

Presenta areazione naturale data da finestra di dimensione 0,60x0,40.

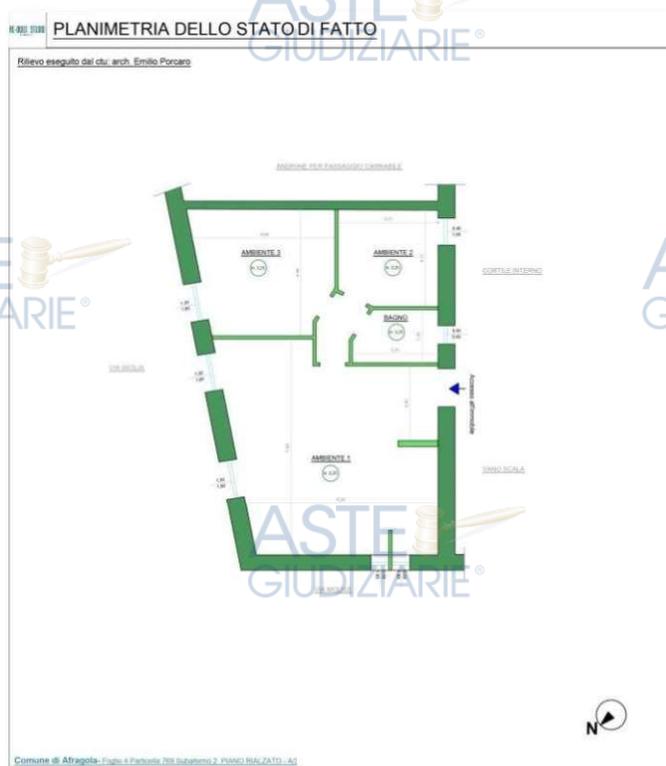
Ad integrare il rilievo fotografico va a riportarsi, di seguito, il rilievo eseguito dallo scrivente per la verifica della reale consistenza dell'immobile:

Planimetria dello stato reale dei luoghi dello scrivente

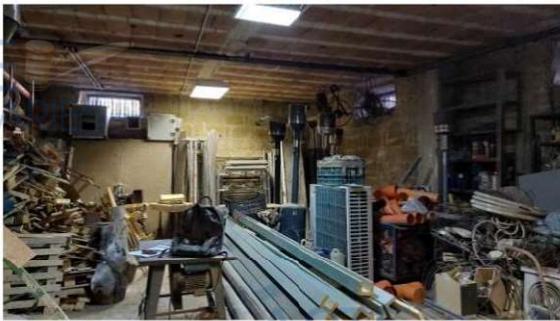
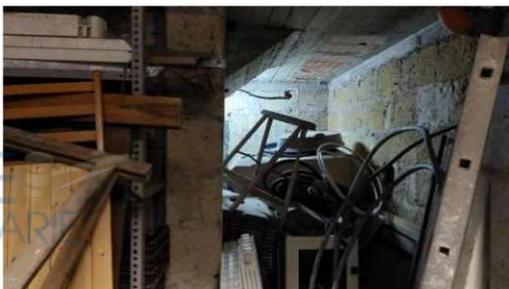
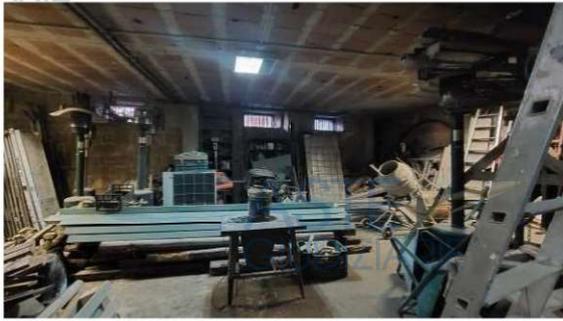
Ambiente 1

1) **Ambiente 1** di 104 mq, altezza da piano di calpestio ad intradosso cartongesso h 2,98 m. L'ambiente si presenta in discrete condizioni per la sua funzione. Presenta areazione naturale data da finestre alte di dimensione 0,50x1,00 h;

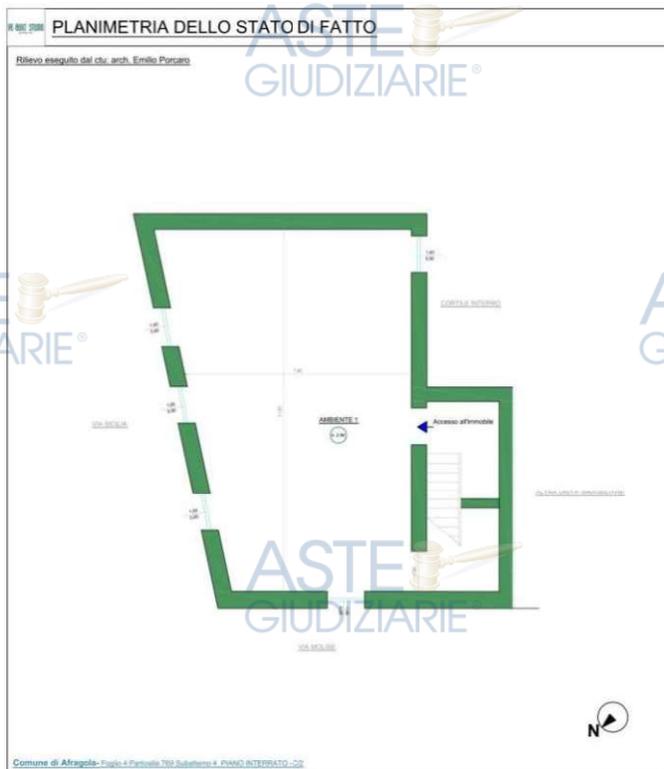
Ad integrare il rilievo fotografico va a riportarsi, di seguito, il rilievo eseguito dallo scrivente per la verifica della reale consistenza dell'immobile:

Planimetria dello stato reale dei luoghi dello scrivente

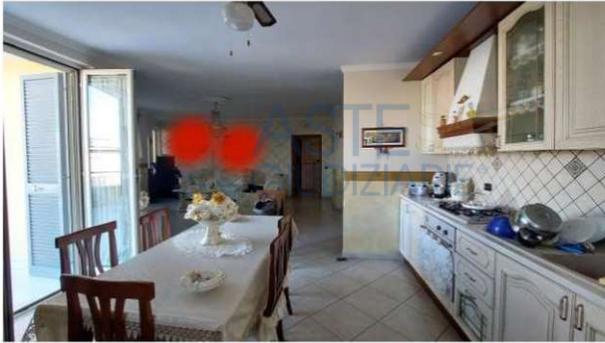
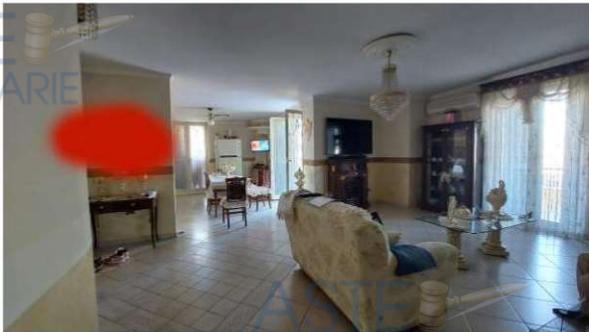
Ambiente 1

1) **Ambiente 1** di 47 mq, altezza da piano di calpestio ad intradosso solaio variabile da una altezza massima di 2,70 h ed una minima di 2,40 h. L'ambiente si presenta in buone condizioni tranne che per una porzione di muro, confinante con il bagno dell'appartamento, con presenza di opere di ripristino carenti di pitturazione. Vi è presenza di tre porte-finestre di dimensione 1,24x2,40 h che consentono uscita su balcone a giro di 42 mq;

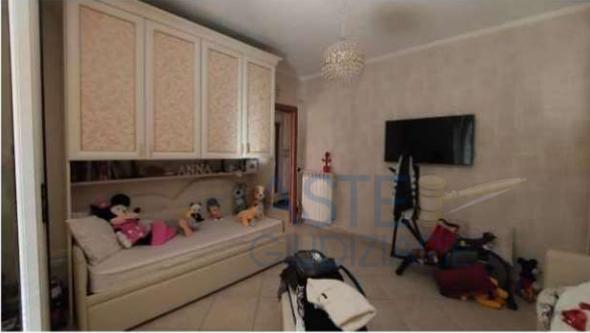
Ambiente 3

3) **Ambiente 3** di 15 mq, altezza da piano di calpestio ad intradosso solaio 2,70 h. L'ambiente si presenta in buone condizioni. Presenta porta-finestra di dimensione 1,24x2,40 h con uscita su balcone di 5 mq con presenza di ripostiglio di 2 mq;

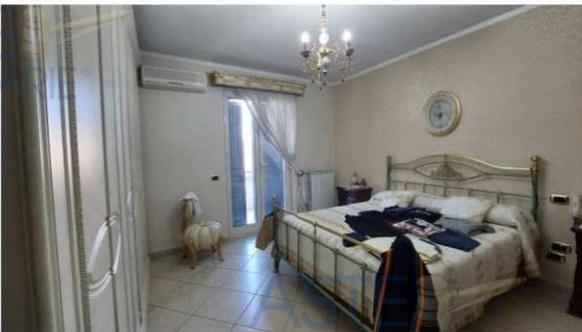
Ambiente 2

2) **Ambiente 2** di 17 mq, altezza da piano di calpestio ad intradosso solaio 2,70 h. L'ambiente si presenta in buone condizioni. Presenta porta-finestra di dimensione 1,24x2,40 h con uscita su balcone a giro di 42 mq;

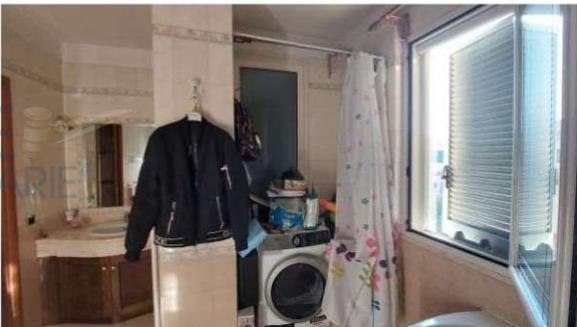
Bagno 1

4) **Bagno 1** di 9 mq, altezza da piano di calpestio ad intradosso solaio 2,70 h. L'ambiente si presenta in buone condizioni. Presenta porta-finestra di dimensione 0,66x2,40 h con uscita su balcone di 5 mq e finestra di dimensione 0,66x1,40 h;

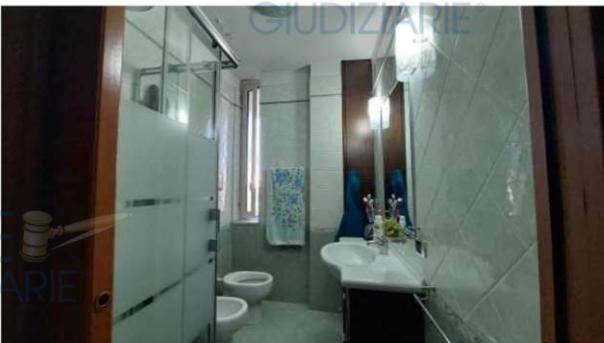
Bagno 2

5) **Bagno 2** di 4 mq, altezza da piano di calpestio ad intradosso solaio 2,70 h. L'ambiente si presenta in buone condizioni. Presenta porta-finestra di dimensione 0,40x1,75 h.

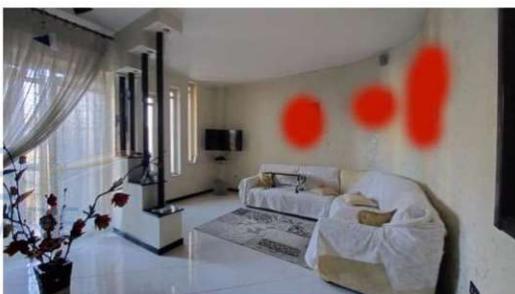
Ambiente 2

2) **Ambiente 2** di 24 mq, altezza da piano di calpestio ad intradosso solaio 2,98 h. L'ambiente si presenta in buone condizioni. Vi è presenza di porta-finestra di dimensione 1,33x2,40 che consente uscita su balcone a giro di 34 mq;

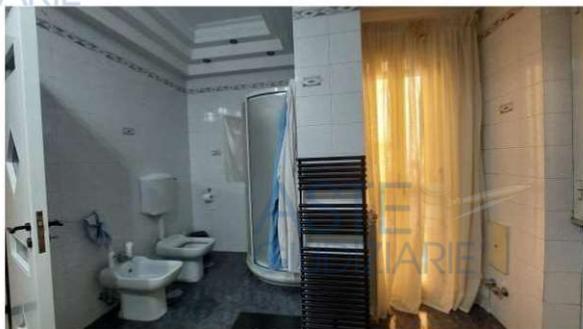
Bagno

5) **Bagno** di 10 mq, altezza da piano di calpestio ad intradosso solaio 2,98 h. L'ambiente si presenta in buone condizioni. Vi è presenza di porta-finestra di dimensione 1,10x2,40 che consente uscita su balcone a giro di 5 mq e finestra di dimensione 0,90x1,40.

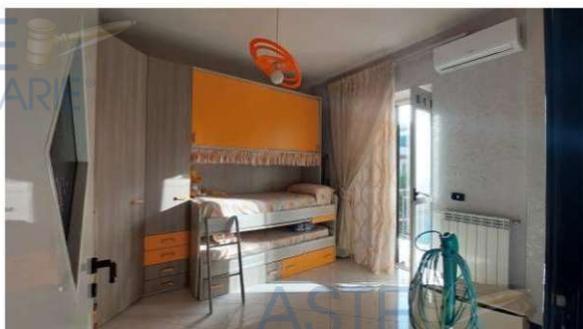
Ambiente 4

4) **Ambiente 4** di 13 mq, altezza da piano di calpestio ad intradosso solaio 2,98 h. L'ambiente si presenta in buone condizioni. Vi è presenza di porta-finestra di dimensione 1,33x2,40 che consente uscita su balcone a giro di 5 mq con presenza di ripostiglio di 2 mq;

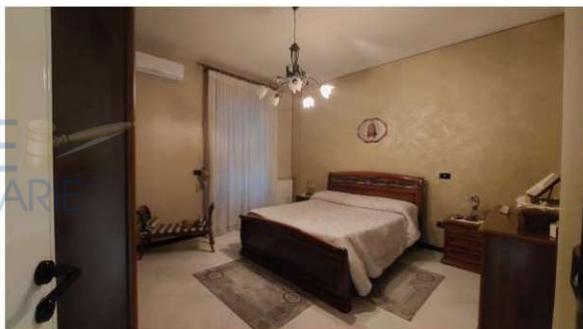
Ambiente 3

3) **Ambiente 3** di 18 mq, altezza da piano di calpestio ad intradosso solaio 2,98 h. L'ambiente si presenta in buone condizioni. Vi è presenza di porta-finestra di dimensione 1,33x2,40 che consente uscita su balcone a giro di 34 mq;

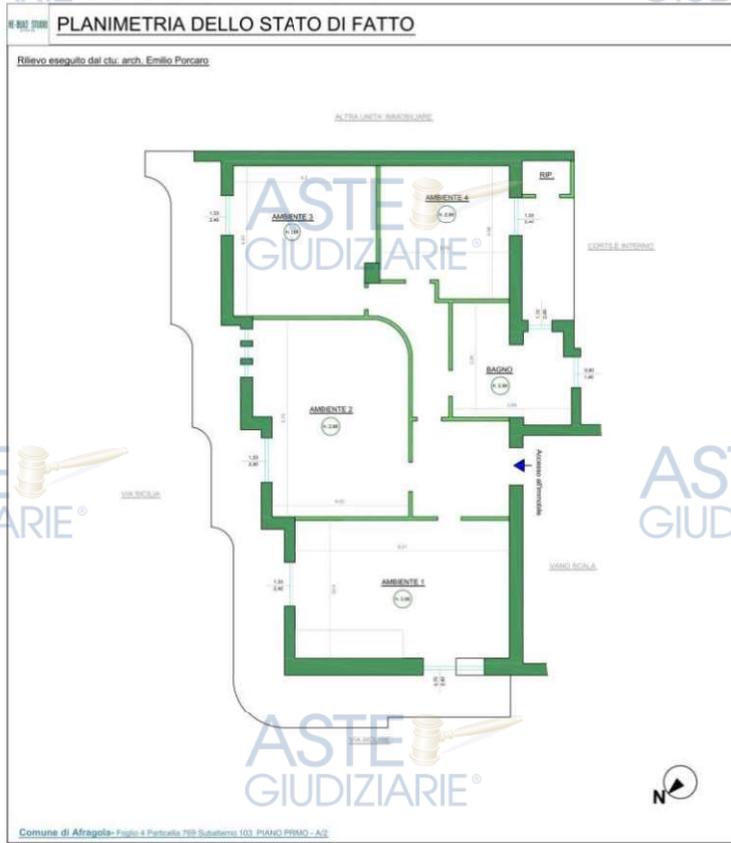
Ad integrare il rilievo fotografico va a riportarsi, di seguito, il rilievo eseguito dallo scrivente per la verifica della reale consistenza

Planimetria dello stato reale dei luoghi dello scrivente

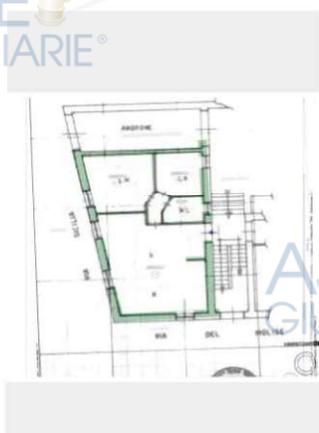
Non si riscontrano difformità tra la planimetria catastale e lo stato di fatto del cespite, ma a seguito di acquisizione dei grafici di licenza edilizia presso l'Ufficio Tecnico del Comune di Afragola si riscontra discrepanza tra i grafici presentati presso tale Ufficio e la planimetria catastale depositata.

Sovrapposizione con planimetria catastale Lotto 1

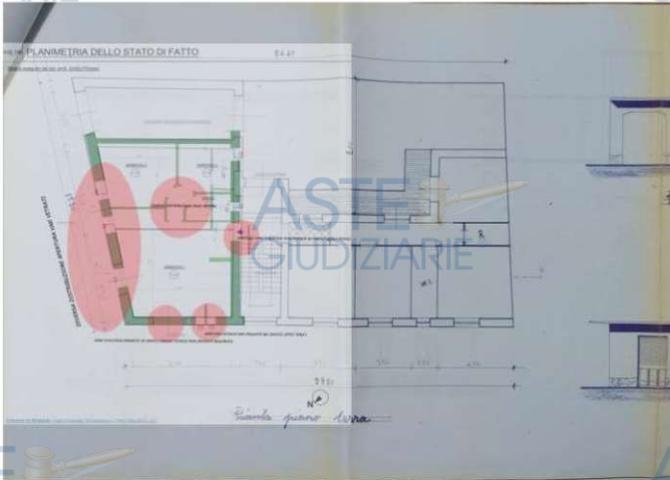
Sovrapposizione con grafici Ufficio Tecnico e rilievo effettuato

Dall'analisi di sovrapposizione tra il grafico reperito presso l'Ufficio Tecnico del Comune di Afragola ed il rilievo effettuato si evidenzia:

- Diversa distribuzione spazi interni
- Diversa distribuzione vani vetrati su prospetto
- Carenza vano d'accesso al cespite presente in grafici della licenza edilizia e diverso accesso al cespite effettivamente presente.

Si segnala, sin d'ora, che inviata richiesta di chiarimenti da parte dello scrivente per verificare possibile domanda di condono edilizio o concessione edilizia in sanatoria, successiva alla licenza edilizia edificatoria del piano terra, dell'attuale conformazione del cespite il Comune di Afragola, ovvero l'Ufficio Tecnico, non dava riscontri.

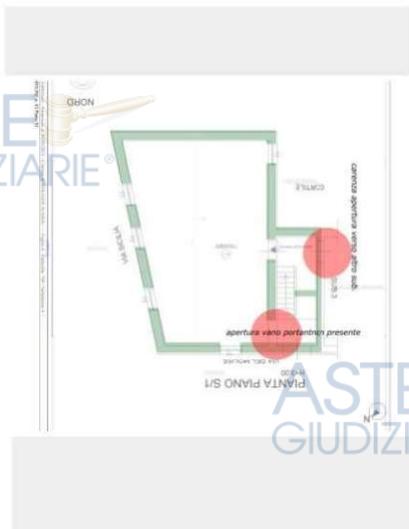
Si riscontrano difformità tra la situazione reale dei luoghi e la situazione riportata nella planimetria catastale.

Sovrapposizione con planimetria catastale lotto 2

Dall'analisi di sovrapposizione si evidenzia:

- Apertura vano portante
- Chiusura accesso ad altro subalterno (si segnala solo per conoscenza)

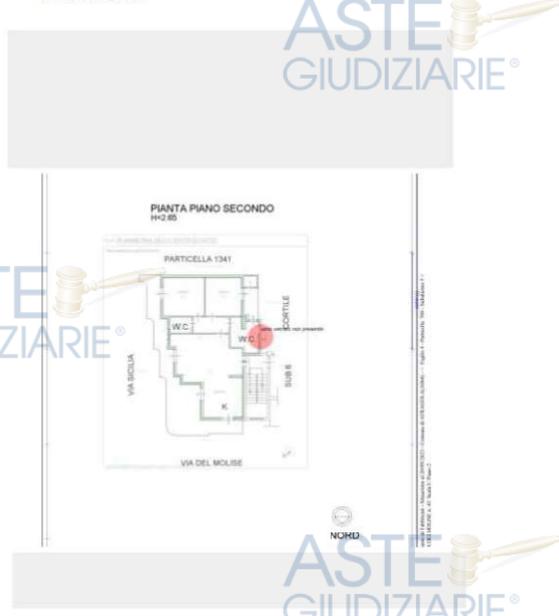
Si riscontrano difformità tra la situazione reale dei luoghi e la situazione riportata nella planimetria catastale.

Sovrapposizione con planimetria catastale lotto 3

Dall'analisi di sovrapposizione si evidenzia:

- Presenza vano vetrato non presente in planimetria catastale ( non presente nemmeno nella concessione edilizia in sanatoria ricevuta dall'Ufficio Tecnico del Comune di Afragola)

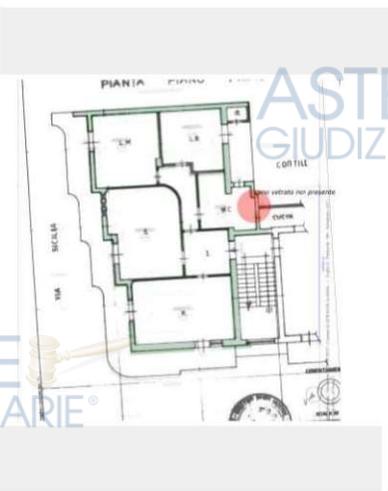
Si riscontrano difformità tra la situazione reale dei luoghi e la situazione riportata nella planimetria catastale.

Sovrapposizione con planimetria catastale lotto 4

Dall'analisi di sovrapposizione si evidenzia:

- Presenza vano vetrato non presente in planimetria catastale ( non presente nemmeno nella concessione edilizia in sanatoria ricevuta dall'Ufficio Tecnico del Comune di Afragola)
