**TRIBUNALE DI NAPOLI NORD**  
**TERZA SEZIONE CIVILE**

**PERIZIA IMMOBILIARE**

**E.I. N° 422/2024 RGE**

**Bene pignorato:** *Abitazione in Afragola (NA) alla Via Caracciolo civ. 27 (già civico 23) secondo piano, identificata nel Catasto Fabbricati al foglio 19, particella 229, sub 5, categoria A/3 classe 2, vani 4, superficie catastale Totale: 73 mq, escluse aree scoperte: 69 mq, rendita € 247,90;*

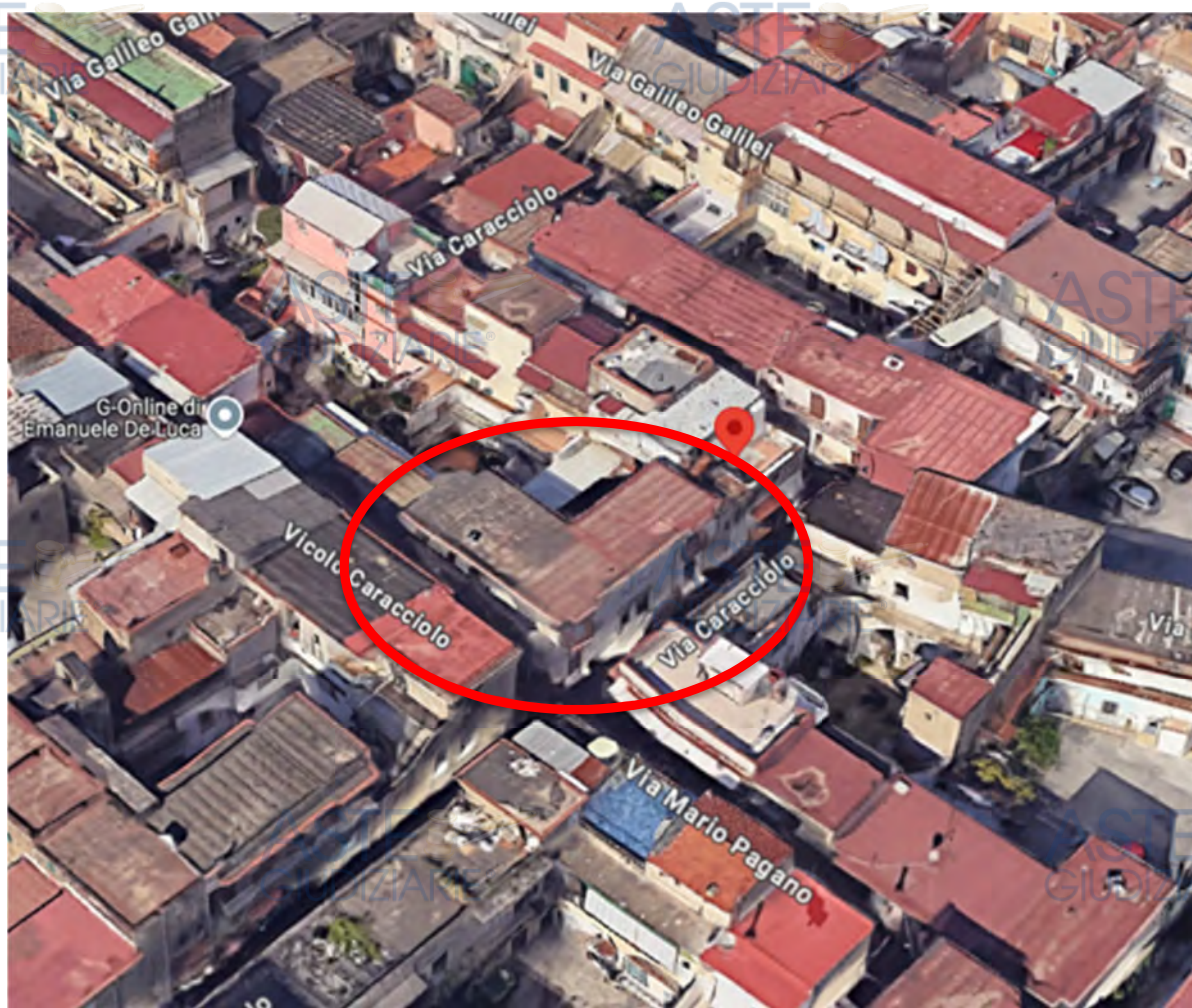
Foto 2 e 3 Esterni

Il fabbricato di cui fa parte l'unità immobiliare pignorata è un edificio a corte, sviluppato su tre livelli fuori terra, con struttura portante in muratura. La costruzione è antecedente al 1900, come attestato dalla sua rappresentazione nella mappa catastale d'impianto pre-novecentesca. Lo stato di conservazione dell'edificio è complessivamente mediocre,

con evidenti segni di degrado sia sulle facciate esterne che negli spazi interni comuni. Il fabbricato non è dotato di ascensore né di servizio di portineria.

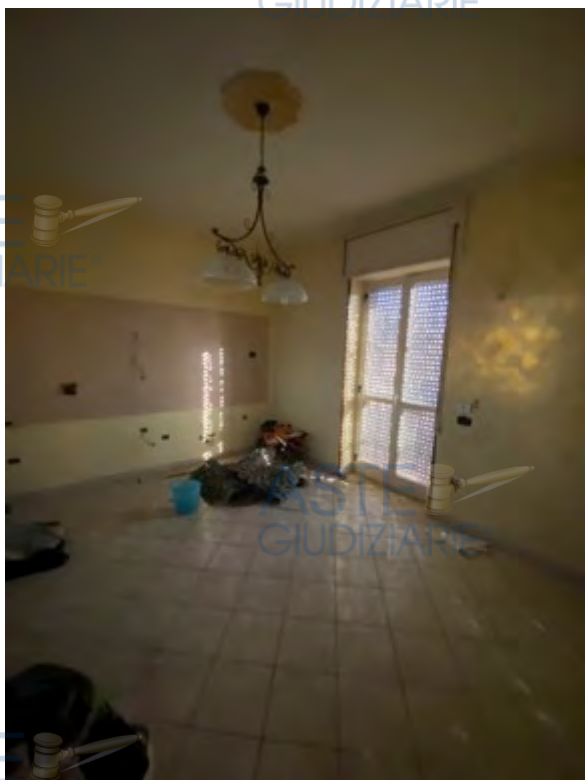
Foto 10 e 11 Ambiente 1

Le condizioni manutentive dell'immobile risultano mediocri, con evidenti segni di deterioramento. In particolare, è stata riscontrata la distaccatura di piccole porzioni dello strato di finitura dell'intonaco e fenomeni di esfoliazione della pittura, riconducibili a una probabile infiltrazione d'acqua nel solaio di copertura di una delle stanze (ambiente 2 nella planimetria allegata), presumibilmente proveniente dal lastrico solare sovrastante. I pavimenti dell'appartamento sono costituiti da piastrelle ceramiche quadrate di 33x33 cm, mentre le superfici verticali sono in parte tinteggiate e in parte rivestite. Dato lo stato di conservazione dell'immobile, che richiede interventi di manutenzione ordinaria, si ritiene che il suo stato manutentivo possa essere complessivamente valutato come mediocre ai fini della determinazione del più probabile valore di mercato.

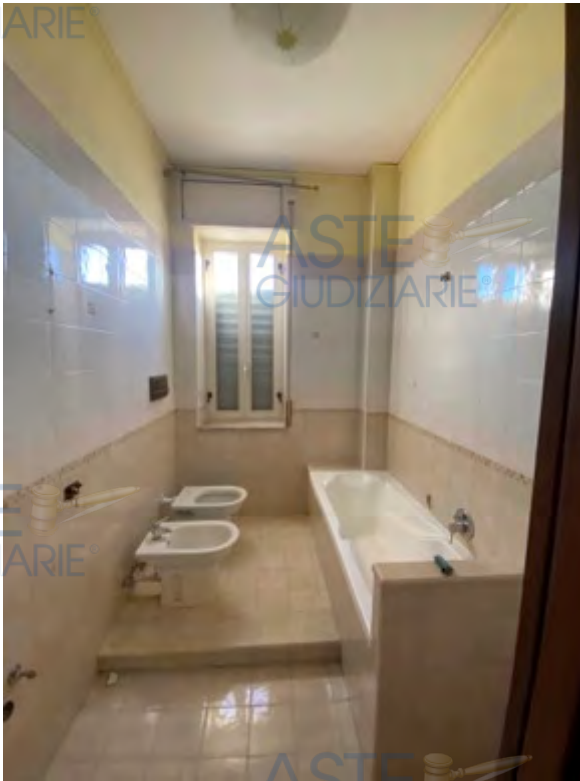
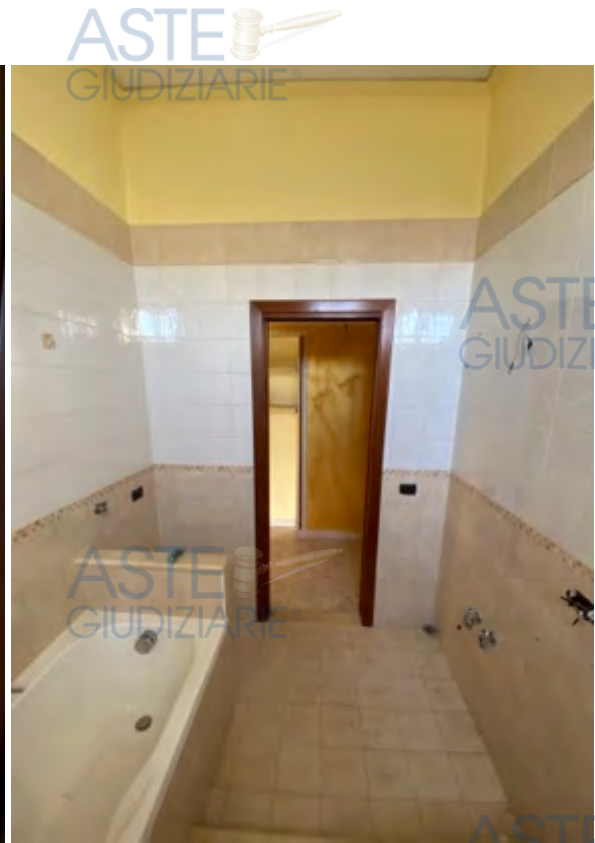
**Foto 16 e 17 Bagno**

Il bagno è rivestito con piastrelle ceramiche 20x20 cm in buono stato di conservazione.

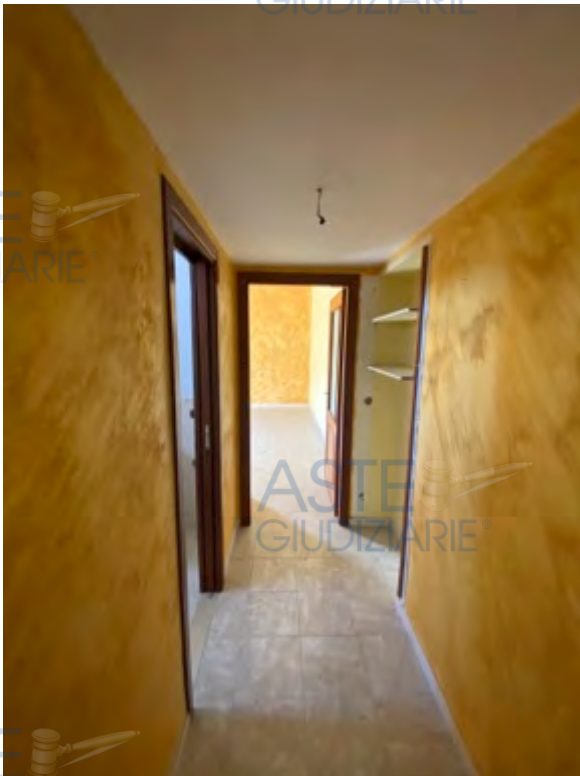
**Foto 18 Disimpegno**

al provvedimento di sanatoria, ad eccezione di alcune difformità rilevate nel corridoio di disimpegno. In particolare, si evidenziano:

- Una nicchia realizzata nella muratura portante;
- Un vano ripostiglio a soffitto;
- La diversa posizione della porta dell'ambiente 2.

- **Ripristino nicchia su muro portante**: si ritiene congruo un costo di **800**, in base alla tipologia di muratura e alla necessità di eventuali interventi aggiuntivi.
- **Smontaggio e rimozione del vano ripostiglio**: circa **500 €**
- **Eventuali finiture (intonaci, tinteggiatura, ecc.)**: **500 €** in base alla superficie da trattare.
