ESECUZIONE IMMOBILIARE R.G.E. 426/2024

PERIZIA ESTIMATIVA

CESPITE IN SAN CIPRIANO D'AVERSA (CE) – Via V. Monti n°13:

- Appartamento al P.T-1° - SUB 5

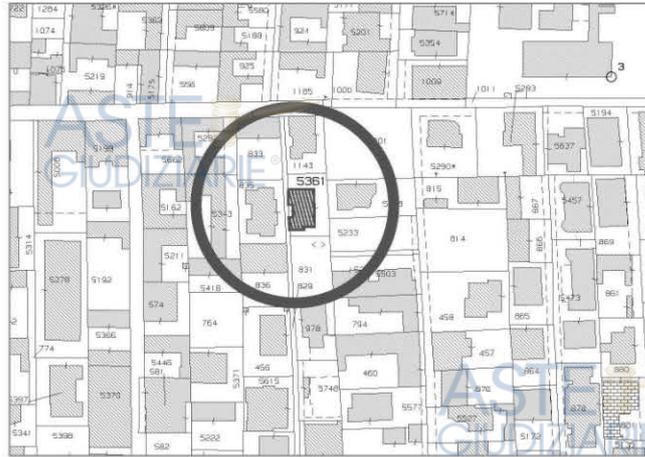
Dallo stralcio di mappa catastale terreni (**cf. all.4.1**) reperito dalla sottoscritta presso l'Agenzia delle Entrate di Caserta, risulta che il lotto di terreno su cui insiste il cespite in questione riporta la p.lla **5361** del F. **5**.

Stralcio di mappa catastale

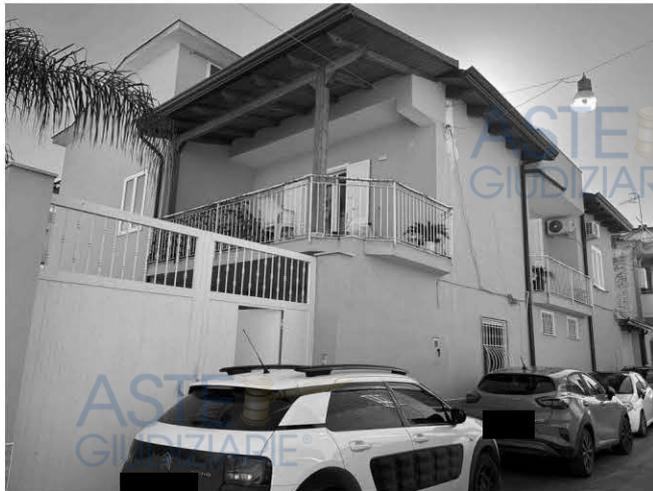
L'edificio si presenta isolato nel lotto di pertinenza con un'impronta regolare a pianta pressoché rettangolare; si sviluppa su n°3 livelli fuori terra (piano terra, piano primo e piano sottotetto) con copertura a falde inclinate (**cf. all. 9 foto 1-3**).

veduta esterna del fabbricato da Via V. Monti

Il fabbricato presenta struttura portante in c.a. con tompagnature esterne del tipo tradizionale (**cf. all. 9 foto 1-2**); nel fabbricato sono ricomprese soltanto le n°2 u.i. suddette, oggetto di pignoramento, ognuna delle quali ha proprio accesso autonomo da Via V. Monti con cancello metallico carrabile (**cf. all. 9 foto 3-4**): l'u.i. SUB 5 presenta accesso dal civ. 13, mentre l'u.i. SUB 6 dal civ. 15. L'edificio non risulta dotato di impianto **ascensore**.

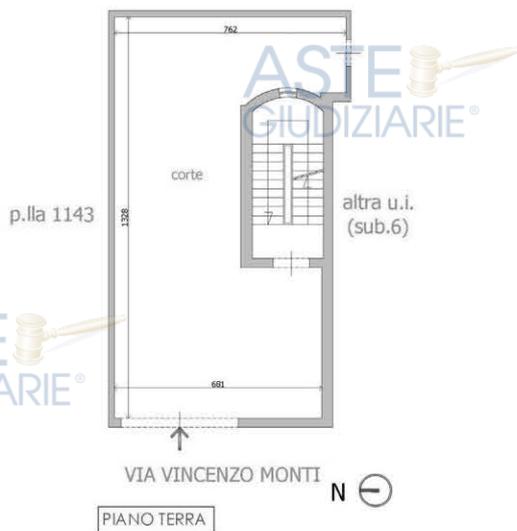
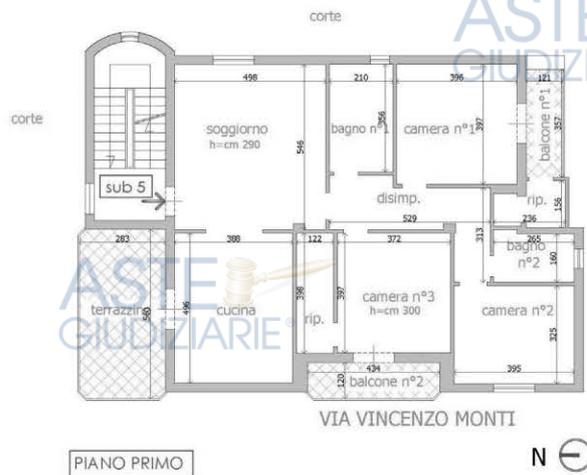
Planimetria dell'appartamento pignorato SUB 5 (piano terra e primo)

L'u.i. ubicata al PT-1° SUB 5 presenta superficie netta pari a mq 121, ed è così composta (cfr.all.9 foto 4-18):

- soggiorno, cucina, n°3 camere, n°2 bagni, n°2 ripostigli e disimpegno;
- n°2 balconi ed un terrazzino;
- area cortilizia;
- locale sottotetto adibito a deposito con piccolo terrazzino.

L'immobile pignorato al PT-1° **SUB 5** presenta proprio accesso autonomo da Via V. Monti n°13 con vano scala che conduce al piano primo, dove c'è l'accesso all'appartamento vero e proprio (SUB 5). Lo stesso vano scala conduce anche al piano secondo, dove è ubicato un locale sottotetto adibito a deposito di mq 106 oltre terrazzino di mq 23.70. **Tale locale sottotetto non risulta accatastato, ma verrà considerato facente parte della consistenza dell'immobile SUB 5** essendo accessibile soltanto mediante il vano scala pertinenziale all'u.i. SUB 5 (cfr.all.9 foto 31-34):

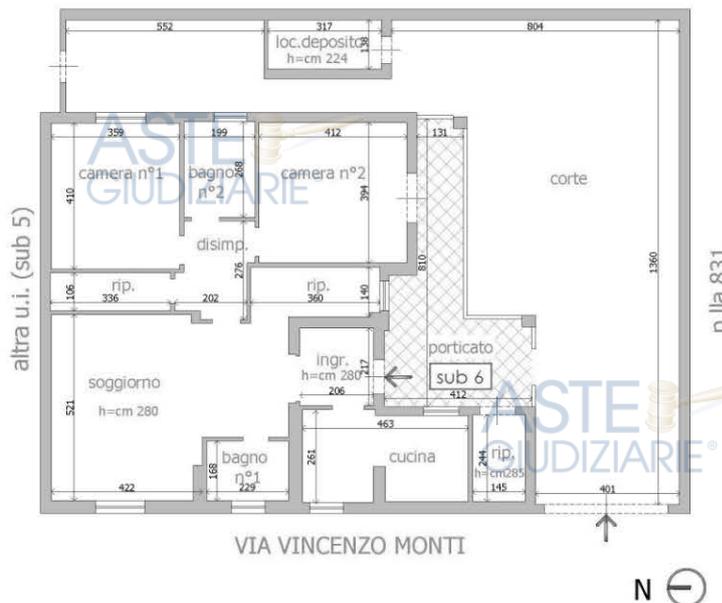
Planimetria dell'appartamento pignorato SUB 6 (piano terra)

L'u.i. ubicata al PT **SUB 6** presenta superficie netta pari a mq 104, ed è così composta (cfr.all.9 foto 20-30):

- soggiorno, cucina, n°2 camere, n°2 bagni, n°2 ripostigli e disimpegno;
- ripostiglio e locale deposito esterni;
- portico e area cortilizia.

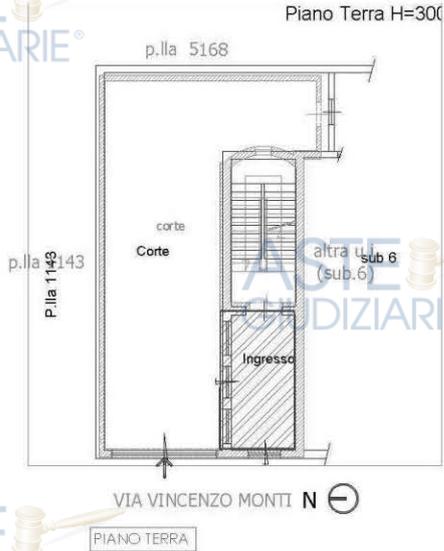
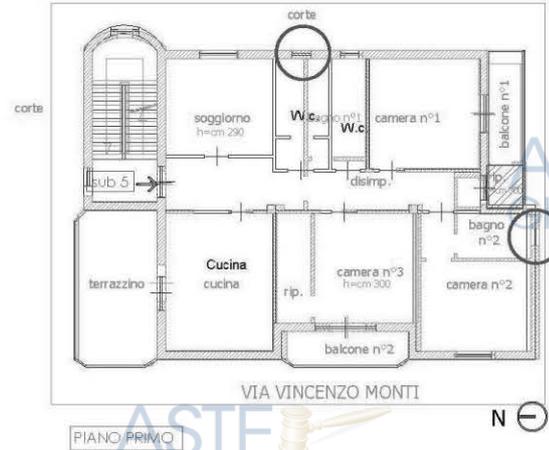
Sono state riscontrate le seguenti difformità tra la planimetria catastale ATTUALE dell'appartamento (SUB 5) e lo stato dei luoghi, riportato nell'elaborato grafico di sovrapposizione redatto dalla sottoscritta (**cfr.all.8.5**):

1. **diversa distribuzione interna**: si riscontra una modifica dei tramezzi interni;
2. **ampliamento**: è presente un piccolo ripostiglio (mq 2) realizzato su parte del balcone sul lato sud;
3. **modifica di prospetto**: si riscontrano modifiche alle bucatore sui prospetti esterni;
4. **modifica ingresso**: è stato modificato l'ambiente ingresso al fabbricato al piano terra, in quanto sulla planimetria catastale si presenta come un volume chiuso con finestre, ma nella realtà è uno spazio aperto.

Sovrapposizione planimetria catastale ATTUALE u.i. SUB 5 e rilievo dello stato dei luoghi (in azzurro)

Si precisa che l'intero piano secondo (sottotetto) adibito a deposito non risulta presente in planimetria catastale.

La sottoscritta ritiene che vada presentata, presso l'Agenzia delle Entrate Ufficio del Catasto, pratica di variazione catastale (pratica DOCFA) con la planimetria con le modifiche accertate (soltanto dopo aver concluso l'iter urbanistico, come riportato al paragrafo 6° Quesito), inserendo altresì la planimetria del locale sottotetto del piano secondo.

I costi per la presentazione di pratica DOCFA (per l'u.i. SUB 5), si stimano in complessivi **€500**. Tali costi verranno detratti dal valore del cespite e resteranno a carico dell'acquirente.

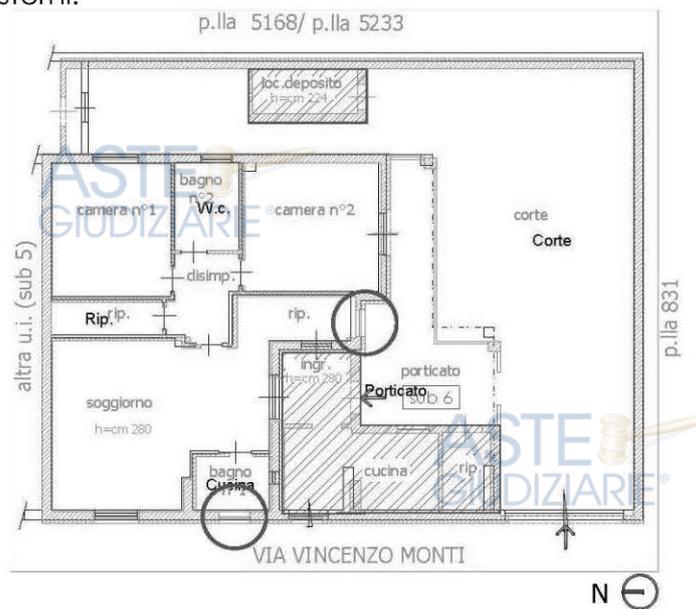
1. **ampliamento:** è presente un ampliamento costituito da cucina e da ripostiglio su area a porticato (mq 23), nonché locale deposito su corte esterna lato est (mq 6);
2. **modifica di prospetto:** si riscontrano modifiche alle bucaie sui prospetti esterni.

Sovrapposizione planimetria catastale u.i. SUB 6 e rilievo dello stato dei luoghi (in azzurro)

La sottoscritta ritiene che non vada presentata, presso l'Agenzia delle Entrate Ufficio del Catasto, pratica di variazione catastale (pratica DOCFA) con la planimetria con le modifiche accertate perché le stesse non sono legittime, come riportato al paragrafo 5° Quesito.

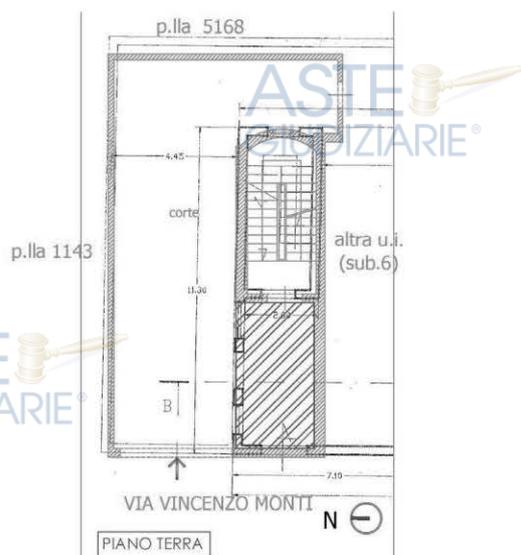
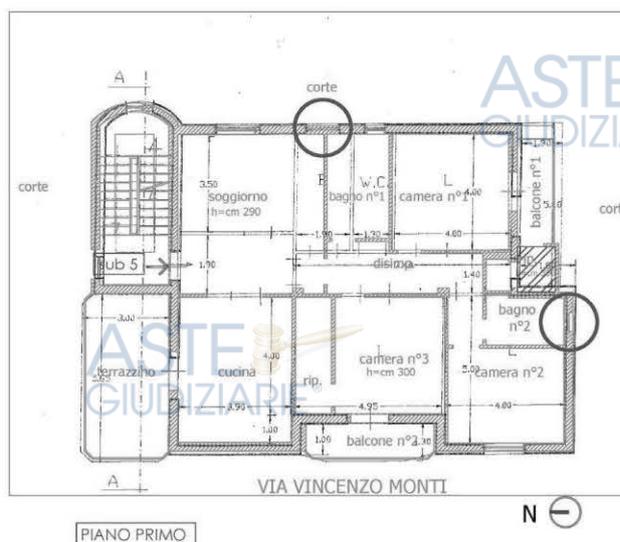
1. **ampliamento:** è presente un piccolo ripostiglio (mq 2) realizzato su parte del balcone sul lato sud;
2. **modifica di prospetto:** si riscontrano modifiche alle bucaure sui prospetti esterni;
3. **diversa distribuzione interna:** si riscontra una modifica dei tramezzi interni;
4. **modifica ingresso:** è stato modificato l'ambiente ingresso al fabbricato al piano terra, in quanto sulla planimetria di progetto si presenta come un volume chiuso con finestre, ma nella realtà è uno spazio aperto.

Sovrapposizione planimetria di progetto u.i. SUB 5 e rilievo dello stato dei luoghi (in azzurro)

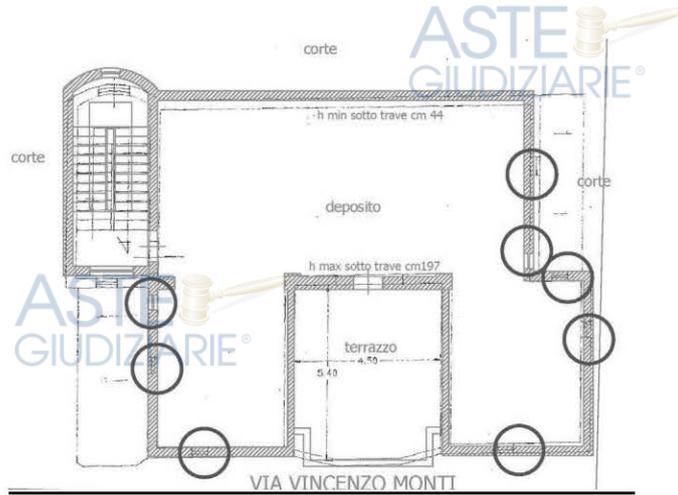
Dalla sovrapposizione dei grafici allegati alla Concessione in sanatoria del locale sottotetto al P.2° con lo stato dei luoghi (cfr. all. 8.9), si sono potute riscontrare le seguenti difformità:

- **modifica di prospetto:** si riscontrano modifiche alle bucaure sui prospetti esterni.

Sovrapposizione planimetria di progetto sottotetto al P2° e rilievo dello stato dei luoghi (in azzurro)

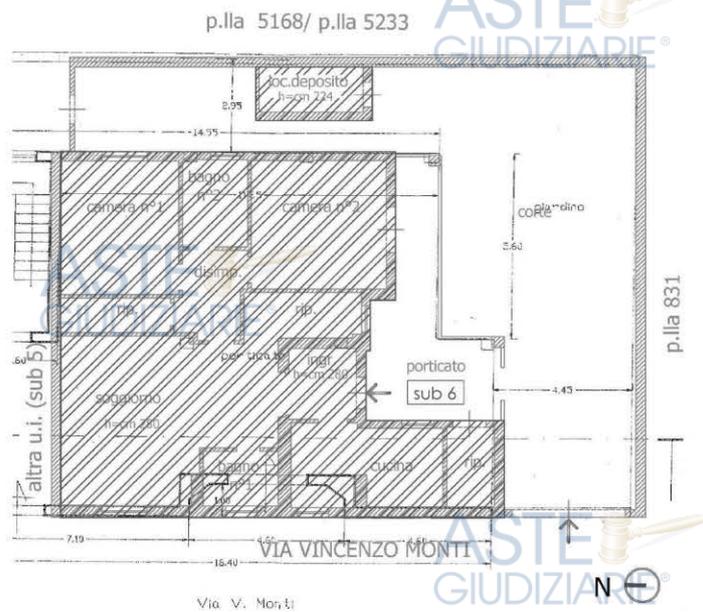
1. **ampliamento:** è stato realizzato l'intero appartamento nonché piccolo locale deposito su area a porticato;
2. **modifica di prospetto:** si riscontrano modifiche alle bucatore sui prospetti esterni;
3. **cambio di destinazione d'uso:** è stato modificata la destinazione d'uso del piano terra da porticato in uso residenziale.

Sovrapposizione planimetria di progetto u.i. SUB 6 e rilievo dello stato dei luoghi (in azzurro)
