TRIBUNALE DI NAPOLI NORD

R.G.N° 468/2024

CONSULENZA TECNICA DI UFFICIO

Ubicati in via Collodi Il Traversa n.2, in Trentola Ducenta.

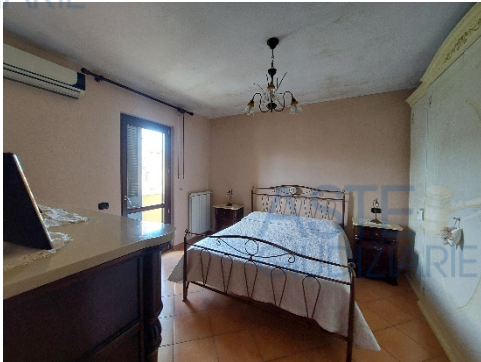
ambiente 3

Ambiente 3 di 15 mq, altezza da piano di calpestio ad intradosso solaio h 2,70 m. L'ambiente si presenta in discrete condizioni, tanto dovuto alla presenza in intradosso solaio di macchie di muffa che, da un esame a vista, potrebbero essere dovute alla posizione a nord dell'ambiente ed ad una non ottimale areazione. Attualmente l'ambiente è adibito con funzione di camera da letto. Presenta areazione naturale data da porta-finestra con uscita su balcone di 3 mq;

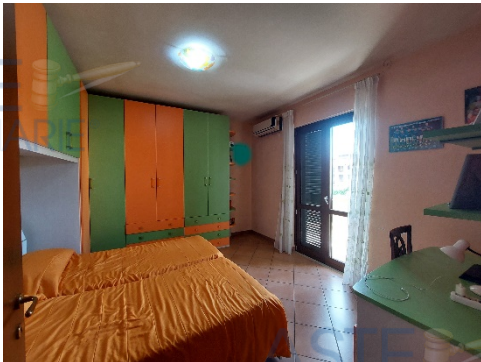
ambiente 4

Ambiente 4 di 14 mq, altezza da piano di calpestio ad intradosso solaio h 2,70 m. L'ambiente si presenta in discrete condizioni, tanto dovuto alla presenza in intradosso solaio di macchie di muffa che, da un esame a vista, potrebbero essere dovute alla posizione a nord dell'ambiente ed ad una non ottimale areazione; inoltre al di sotto del condizionatore sono presenti distacchi di pittura che, esaminata anche la parete esterna in parallelo, potrebbero derivare da perdita interna dello scarico di condensa. Attualmente l'ambiente è adibito con funzione di camera da letto. Presenta areazione naturale data da porta-finestra con uscita su balcone di 3 mq;

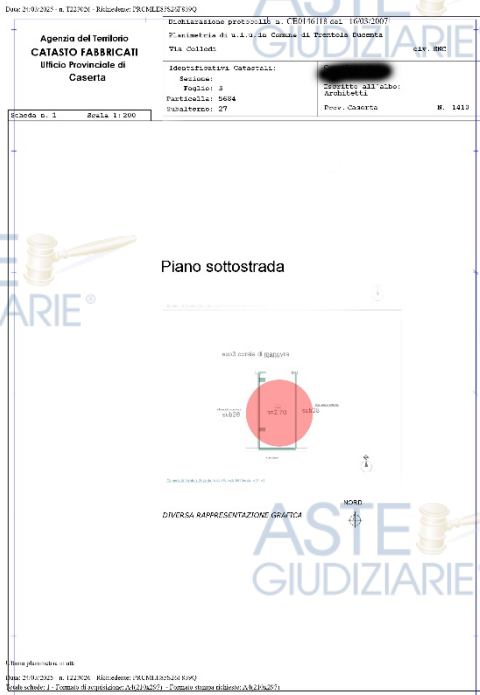
Sovrapposizione con planimetria catastale

Si riscontrano difformità tra la planimetria catastale della categoria c/6 attuale e lo stato di fatto del cespite.

1- diversa rappresentazione grafica

Tali difformità saranno maggiormente affrontate nei quesiti successivi e si segnala anche che, avendo lo scrivente reperito i grafici depositati presso l'Ufficio Tecnico del Comune di Trentola Ducenta, allegati all'atto amministrativo edilizio, si evidenzia una difformità tra quanto presente presso gli uffici tecnici stessi ed l'attuale stato di fatto.
