TRIBUNALE DI NAPOLI NORD III sezione civile / |ARIF

PROCEDURA ESECUTIVA N. RGE 50/2023

Esperto stimatore: arch. Claudia Capelli

n.1 unità immobiliare - LOTTO UNICO

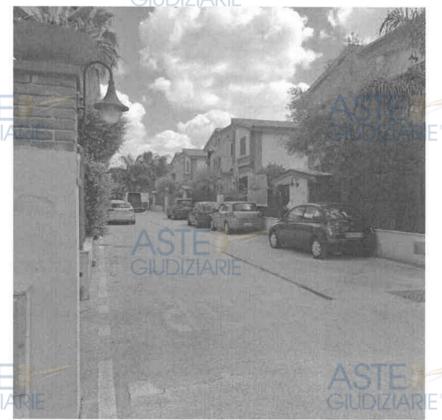
Viale di accesso al fabbricato

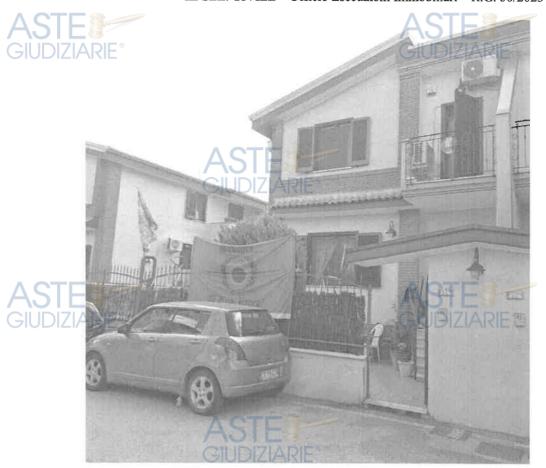
Palazzina B11- immobile staggito

L'immobile presenta un accesso pedonale ed uno carrabile, provvisti entrambi di cancelli in metallo verniciato. I confini sono definiti da muretti di h=80/200 cm, intonacati e sormontati da cancellate in metallo verniciato. La struttura è composta da travi e pilastri in c.a. con tompagni esterni intonacati e tinteggiati, balconi aggettanti e copertura in parte piana ed in parte a falde inclinate. Nel complesso lo stabile è in uno stato di conservazione discreto ed è provvisto degli allacci alla rete idrica, fognaria ed elettrica. I confini sono: a Nord il sub.28 della p.lla 5219 - a Est il sub.30 della p.lla 5219 - a Sud il sub.32 della p.lla 5219- a Ovest il sub.1 della p.lla 5219. Di seguito si procede alla ZIARIE descrizione materiale del lotto, così come si configura nello stato reale dei luoghi.

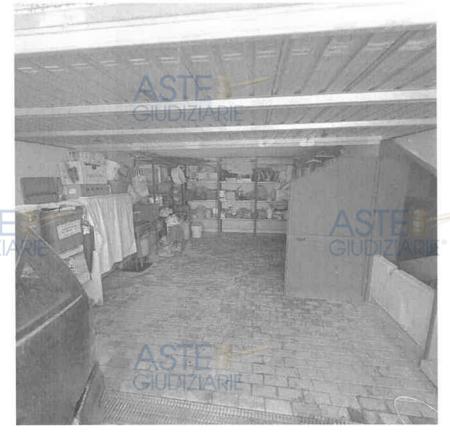
Il piano seminterrato è composto da un locale di sgombero che può essere utilizzato come box auto, con accesso dal cortile e chiuso da una saracinesca metallica. Dal locale di sgombero si accede, tramite una scaletta in muratura, ad un locale destinato a deposito con un'altezza interna di 2,77 m. Il tutto per una superficie calpestabile di 73,82 mq.; le pareti sono tinteggiate, il pavimento è in gres; Il locale deposito è dotato di una finestra alta ed ha anche accesso interno dal piano terra attraverso una scala a chiocciola metallica.

Locale di sgombero/box auto con accesso al locale deposito

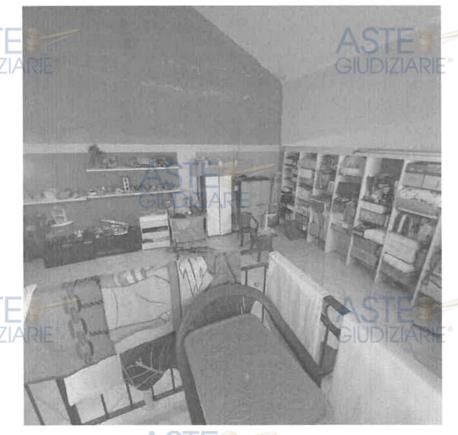
Locale deposito

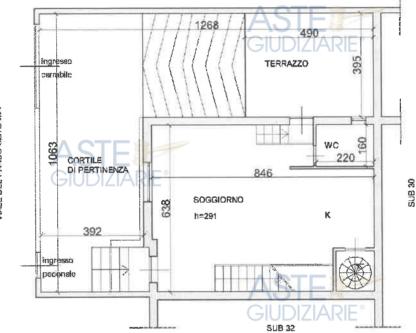
Planimetria del piano terra – stato reale dei luoghi

Il piano terra ha una superficie calpestabile interna di mq 53,57 con un'altezza di m 2,91. L'accesso avviene direttamente dal cortile di pertinenza esclusiva di mq 57,25. Esso è composto da un unico ambiente destinato a soggiorno e cucina più un bagno ed un terrazzo di 19,35 mq al quale si accede attraverso una scaletta in muratura. Gli ambienti sono ben aerati e ben illuminati. Lo stato di conservazione interno è buono, con finiture di ordinaria qualità. Gli infissi esterni sono in pvc, dotati di persiane in alluminio verniciato. Il tutto in buono stato di conservazione. Le pareti ed i soffitti sono tinteggiati ed in buone condizioni. Tutti gli ambienti sono provvisti di pavimentazioni in piastrelle di gres. Il bagno è provvisto di apparecchi igienici (doccia, lavabo, vaso e bidet) ed è pavimentato e rivestito con piastrelle di gres porcellanato fino ad h= 2,00 m. Il cortile presenta delle aiuole ed una pavimentazione in parte di piastrelle di gres ed in parte di mattoni di cemento. I muretti di confine sono intonacati e tinteggiati.

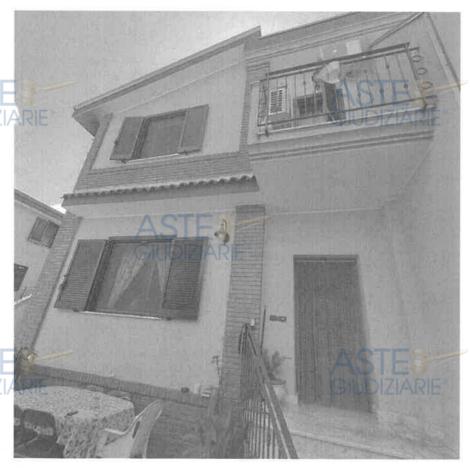
Accesso al piano terra dal cortile
