**CONSULENZA TECNICA D'UFFICIO**

Procedura di espropriazione immobiliare

n. R.G.E.501/2024 promossa da

- Immobile in Carinaro CE Via Eduardo De Filippo n. 3, NCEU foglio 5 p.lla 5512  
sub 8 cat. A/2;

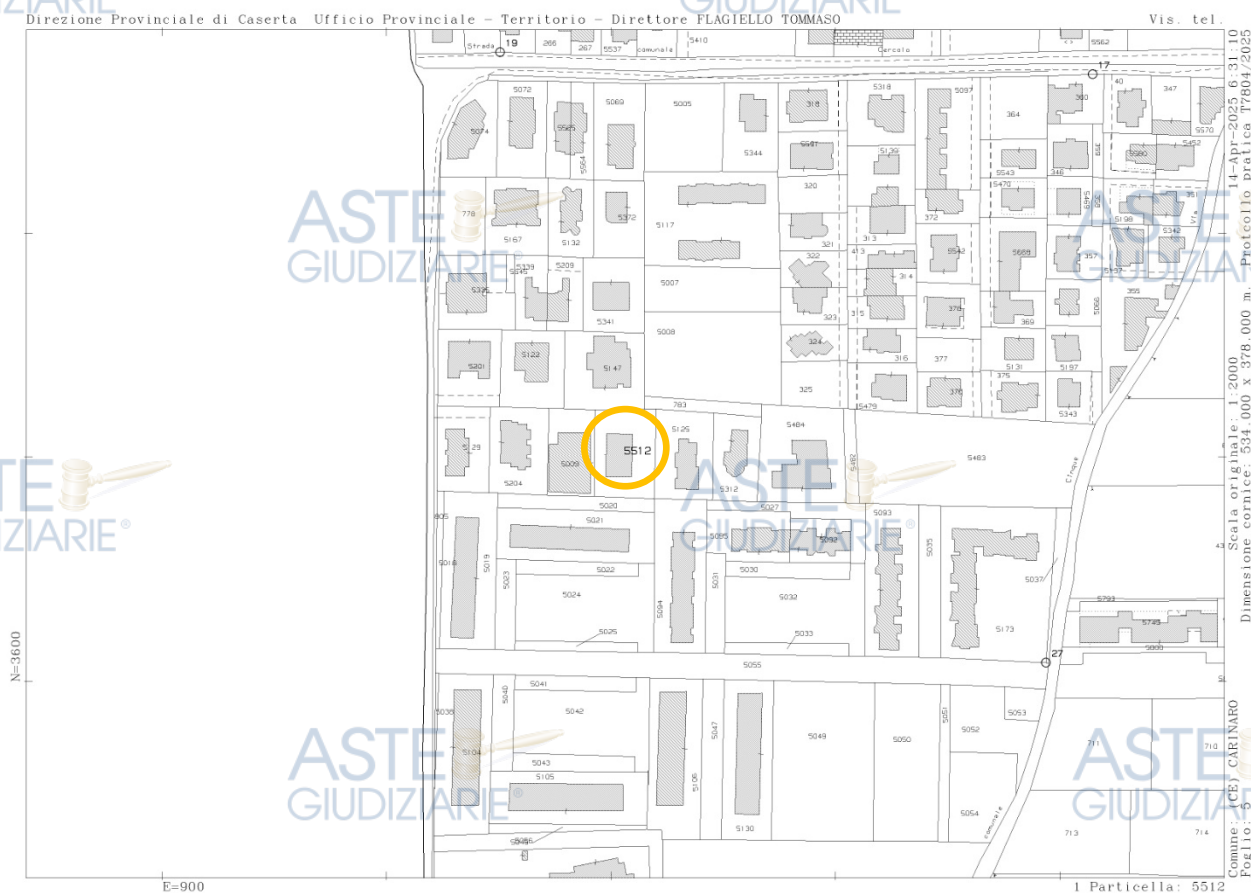
Vi è una esatta corrispondenza nella sovrapposizione della mappa catastale con la mappa satellitare del fabbricato in cui è sita l'unità

Foto: mappa catastale fabbricato in cui è sita l'unità immobiliare pignorata p.lla 5512

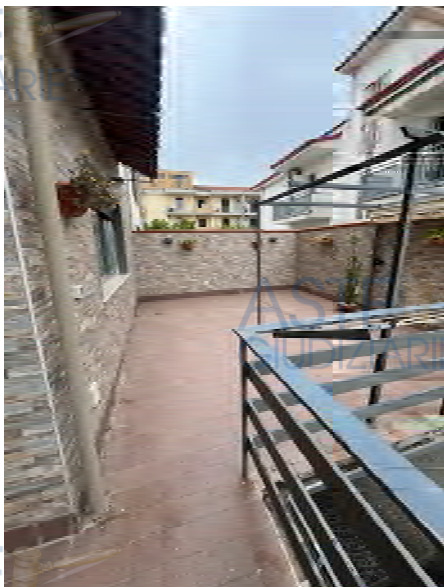
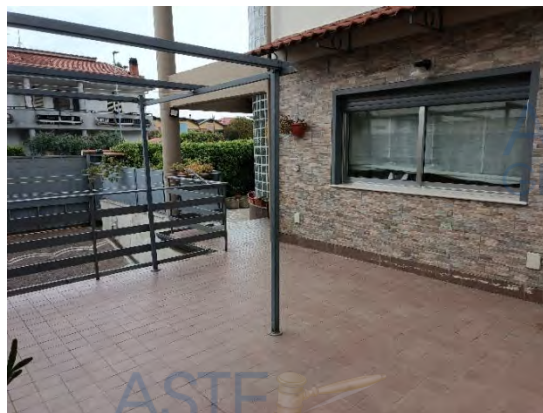
Cucina, salone, sala da pranzo, un bagno; Sono inoltre presenti un terrazzo lato cucina (terrazzo di cui sarà valutato un ripristino stato dei luoghi) ed un'altro terrazzino zona ingresso con scala che si diparte dalla quota giardino.

**Foto 13. Foto 14.** Terrazzo lato cucina, di cui verrà valutata la demolizione

Per quanto riguarda il terrazzo presente nell'area del sub 5, bisogna considerare un ripristino stato dei luoghi.
