**NAPOLI NORD**

**CONSULENZA TECNICA D'UFFICIO**

**OGGETTO: ESECUZIONE IMMOBILIARE N° 61/2022 PROMOSSA DA AMCO-ASSET  
MANAGEMENT COMPANY S.P.A. CONTRO OMISSIS**

DATA: Gennaio 2024

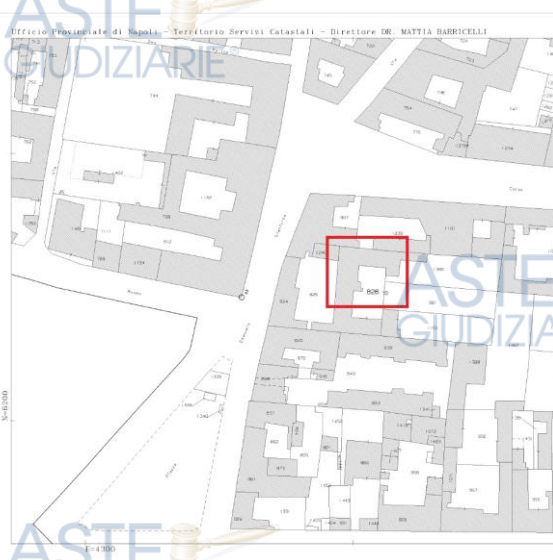
Al fine dell’esatta individuazione del bene, la scrivente ha provveduto a reperire foto satellitare da Google Maps, nella quale ha evidenziato il fabbricato all’interno del quale ricadono i cespiti pignorati e a confrontarla con l’estratto di mappa del fabbricato stesso.

*Confronto tra la foto satellitare e l’estratto di mappa catastale*

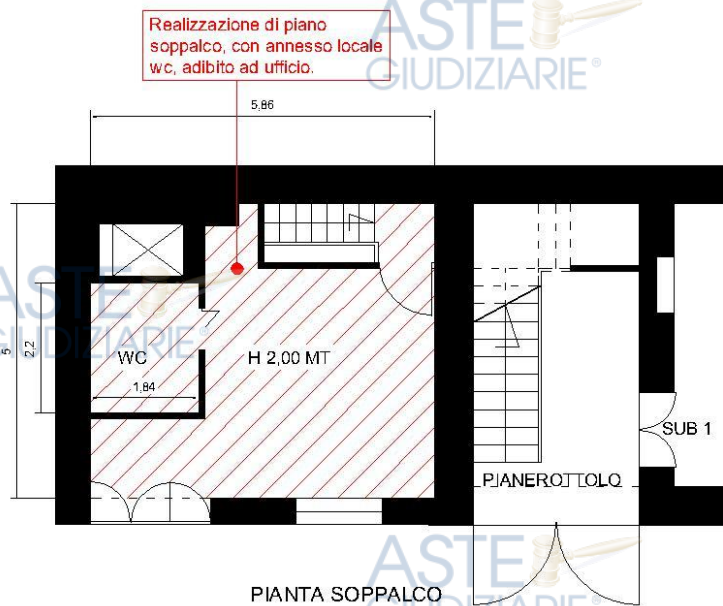
GRAFICI DI RILIEVO CON INDICAZIONE DIFFORMITA' EDILIZIE - DEPOSITO  
POSTO AL PIANO TERRA, SITO IN AFRAGOLA (NA) ALLA P.ZZA MANUELE  
GIANTURCO, RIPORTATO IN CATASTO AL FOGLIO 20, P.LLA 1240, SUB 12  
scala 1:100

Per stabilire la sanabilità di tutte le difformità sopracitate, la scrivente si è più volte interfacciata con l'UTC del Comune di Afragola (NA) e, da quanto appreso, si evince che, parte delle opere realizzate in difformità possano essere sanate, mentre, per altre dovrà prevedersi la demolizione ed il ripristino dello stato dei luoghi.
