TRIBUNALE DI NAPOLI NORD

**CONSULENZA TECNICA D'UFFICIO**

procedura di espropriazione immobiliare

n. R.G.E. 612/2019 promossa da

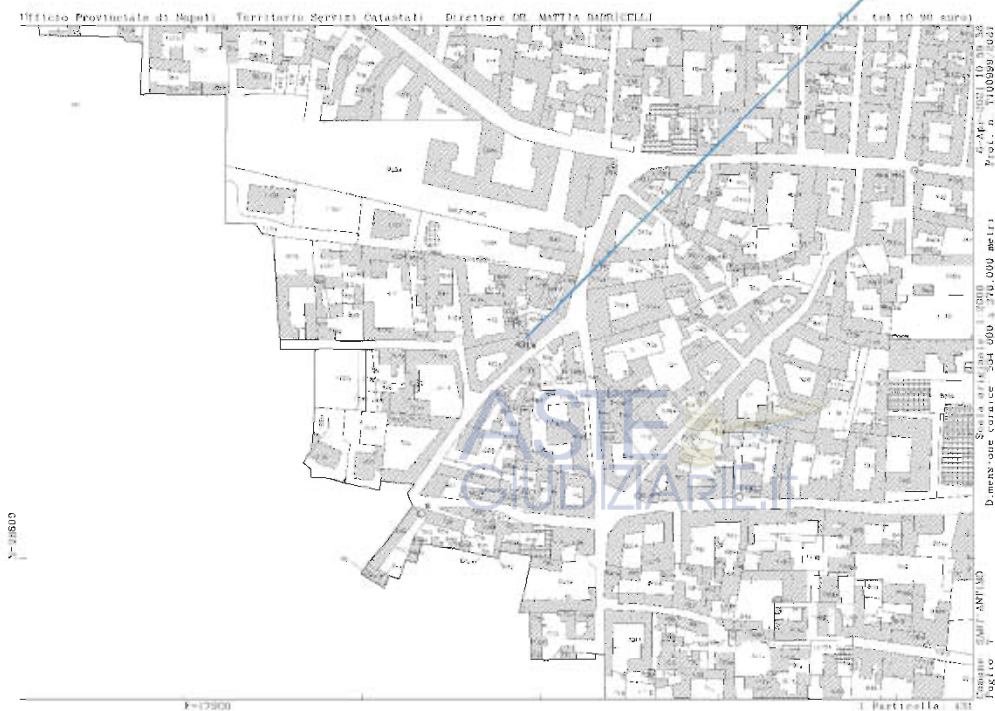
Foto 1: mappa catastale: fabbricato p.lla 431 correlato nei dati di pignoramento

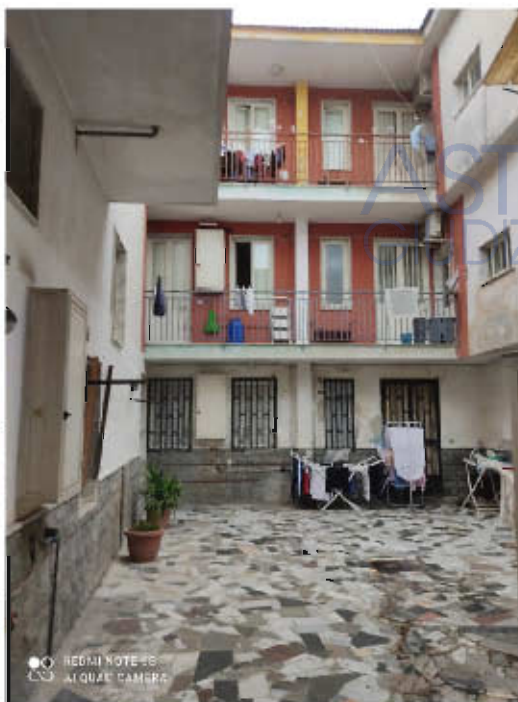
L'edificio di cui fanno parte le unità immobiliari pignorate, è in struttura mista (muratura portante in tufo e cemento armato) ed appartiene ad una tipologia edilizia a carattere non intensiva. Le facciate dell'edificio sono trattate con intonaco e tinteggiatura. Il fabbricato si affaccia su corte interna e strada comunale ed è in sufficiente stato di conservazione.

Foto 1 Esterno fabbricato in cui sono site le unità immobiliari pignorate  
 Foto 2 Corte fabbricato in cui sono site le unità immobiliari pignorate

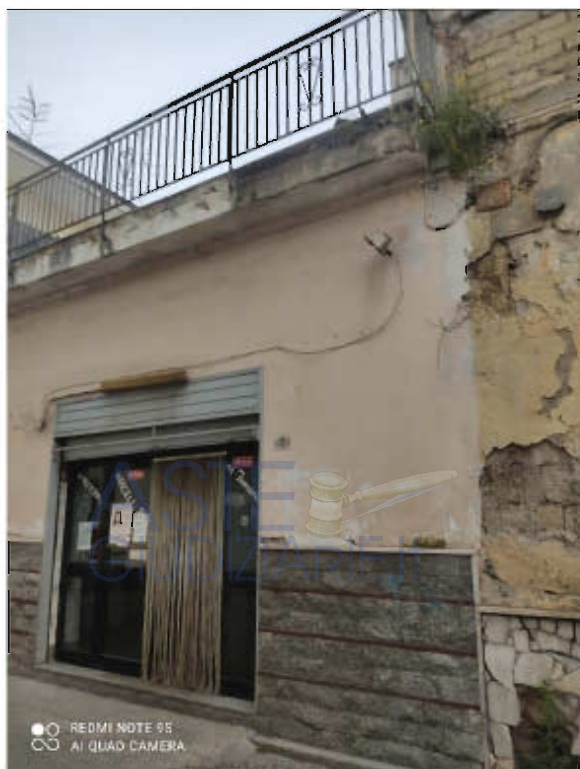
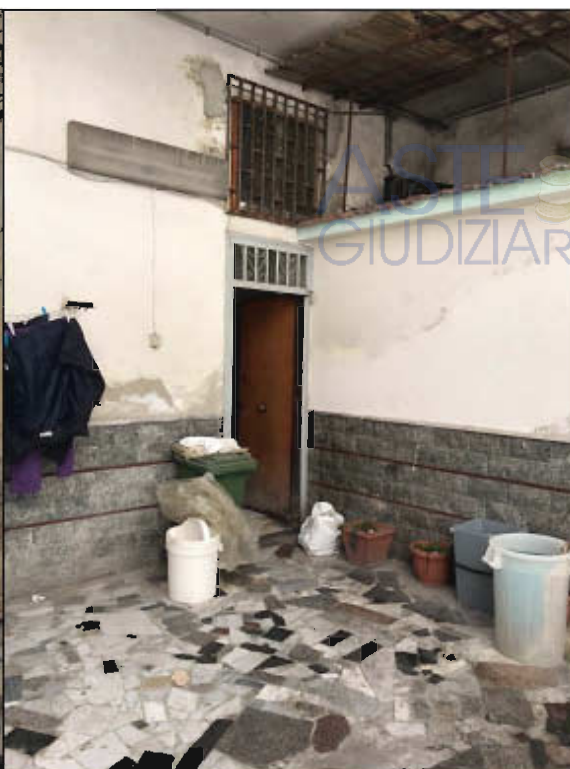
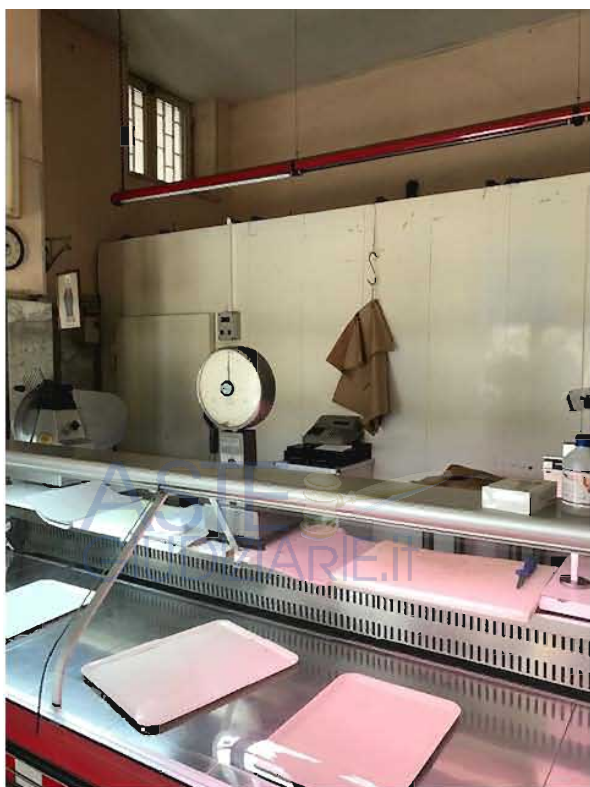
Foto 3. Ingresso su strada Foto 4. Ingresso su corte interna

Foto 5. Locale vendita Foto 6. Locale vendita

Foto 7. Locale vendita Foto 8. Locale vendita

Foto 9. Locale vendita - Foto 10. Locale vendita

Foto 11. Zona deposito - Foto 12. Bagno

- Pavimento per l'intera zona vendita al pubblico in piastrelle di impasto di marmo
- Bagno completo di sanitari con rivestimento in piastrelle di ceramica dim. 20x 30 cm color bianco
- Locale deposito con pavimento in ceramica bianco dim. 30 x 30 cm e rivestimento perimetrale in ceramica bianco dim 20 x 30 cm
- Pareti e soffitti tinteggiati con pittura lavabile
- Porta ingresso con infissi di alluminio neri interni e saracinesca esterna
- Porta di ingresso su corte interna fabbricato blindata con pannellatura in legno
- Impianto di riscaldamento non presente

Lo stato di manutenzione interna dell'immobile è sufficientemente buono.

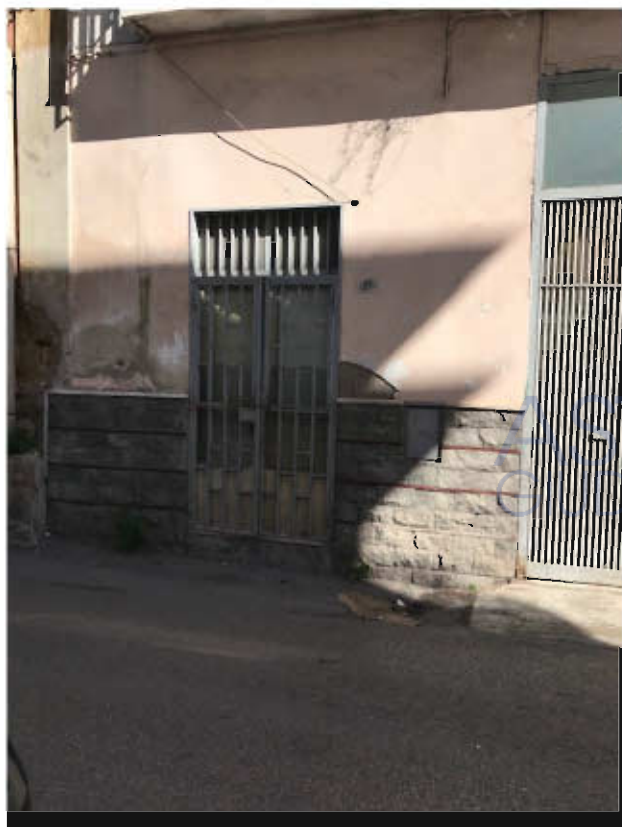
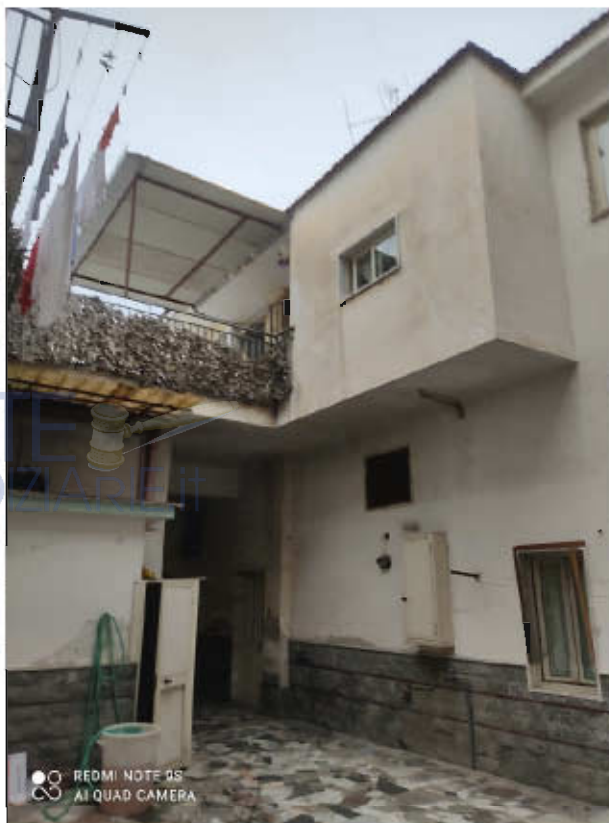
Foto 1. Ingresso locale su Via Ludovico Ariosto  
interna fabbricato

Foto 2. Ingresso e finestra bagno su corte

Foto 3. Interno appartamento Foto 4. Interno appartamento

Foto 5. Interno appartamento Foto 6. Interno appartamento

Foto 7. Bagno Foto 8. Bagno

- Pavimentazione interna in piastrelle di ceramica bianca dim 30 x 30 cm
- Bagno completo di sanitari con rivestimento in piastrelle di ceramica dim. 20x 30 cm color bianco
- Pareti e soffitti tinteggiati con pittura lavabile
- Porta ingresso su via Ludovico Ariosto con infissi di alluminio bianchi interni e blindati in ferro esterni
- Porta di ingresso su corte interna fabbricato in alluminio bianco
- Impianto di riscaldamento non presente

Lo stato di manutenzione interna dell'immobile è mediocre.

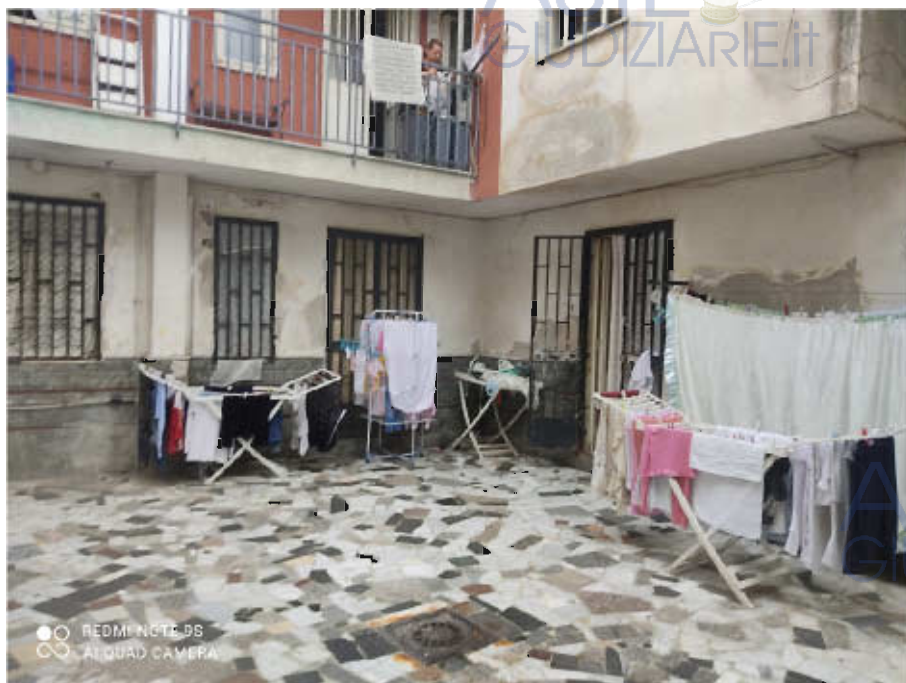
Foto 1. Prospetto unità immobiliare su corte interna. Ingresso sul lato destro

Foto 2. Ingresso/cucina Foto 3. Ingresso/cucina

Foto 4. Salone

Foto 4. Corridoio Foto 5. Bagno

Foto 6. Camera Foto 7. Camera

- Pavimentazione interna in piastrelle di ceramica bianca dim 30 x 30 cm
- Bagno completo di sanitari con rivestimento in piastrelle di ceramica dim. 20x 30 cm color bianco
- Pareti e soffitti tinteggiati con pittura lavabile
- Porta di ingresso su corte interna fabbricato in alluminio bianco con blindati esterni in ferro
- Balconi e finestre su corte interna fabbricato in alluminio bianco con blindati esterni in ferro
- Boiler per acqua calda
- Impianto di riscaldamento non presente

Lo stato di manutenzione interna dell'immobile è mediocre.

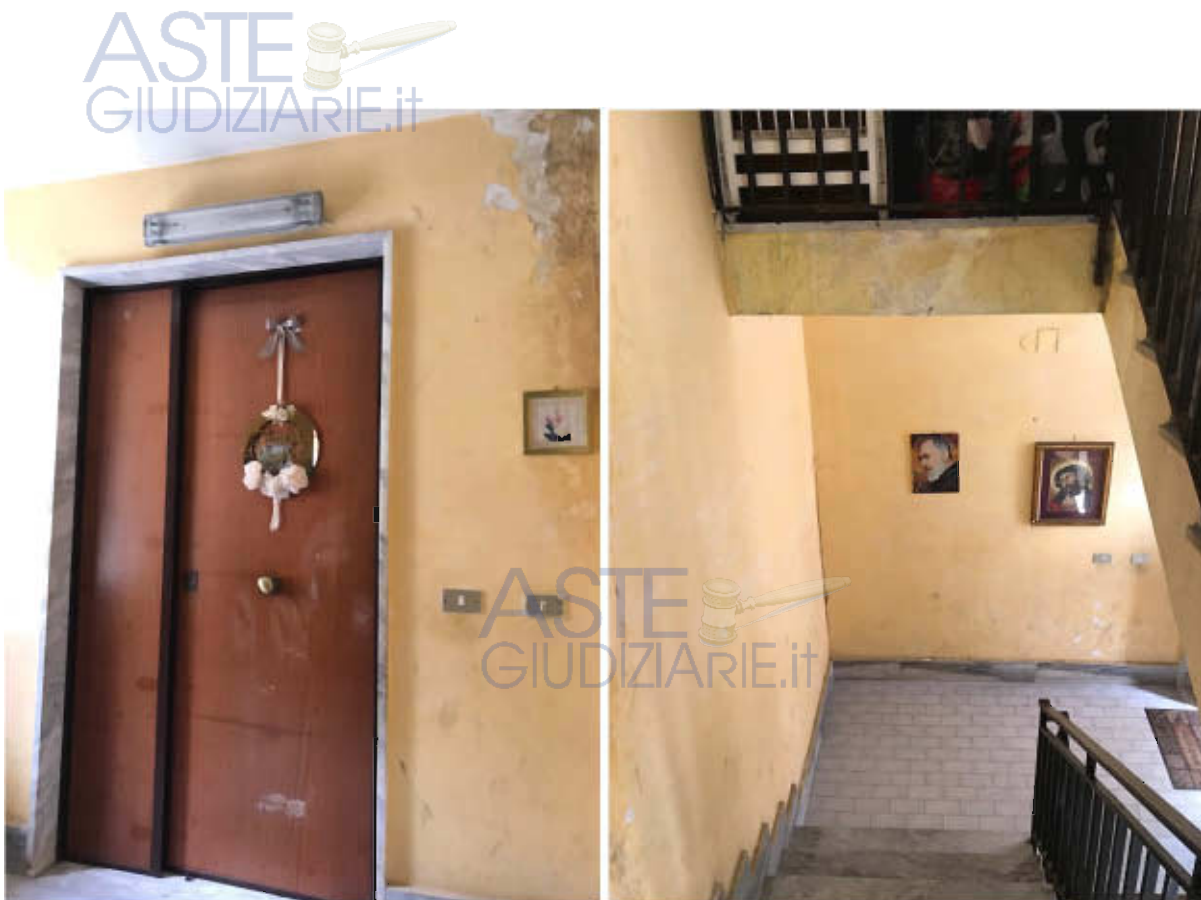
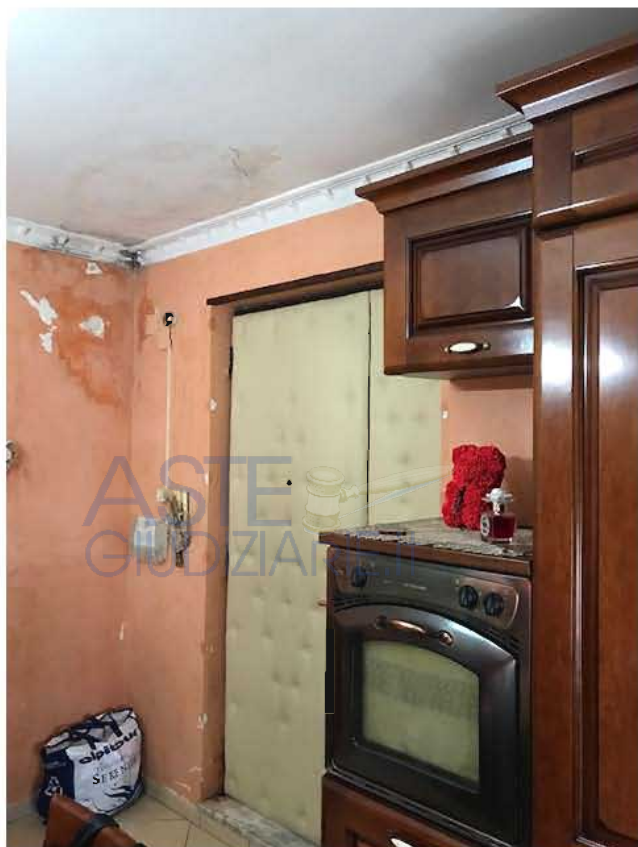
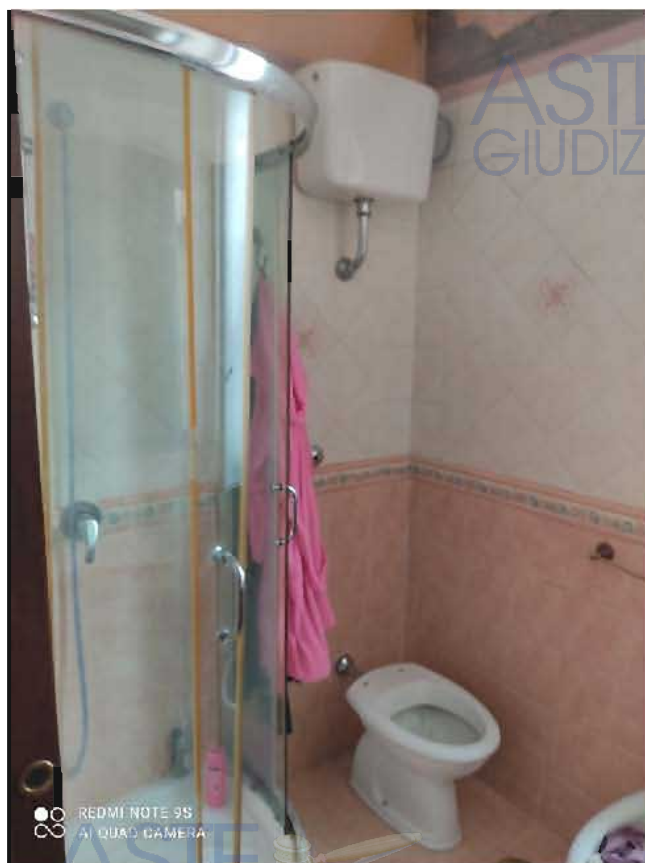
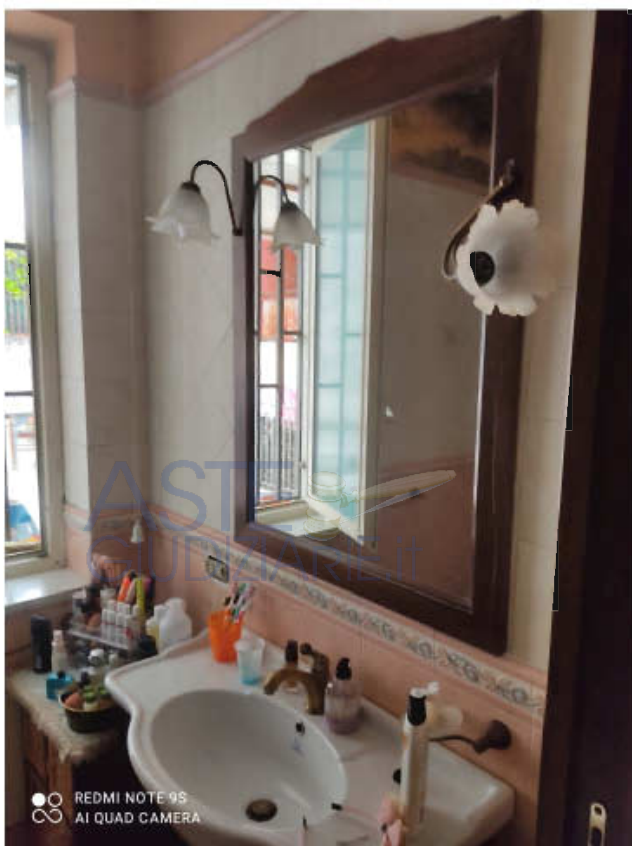
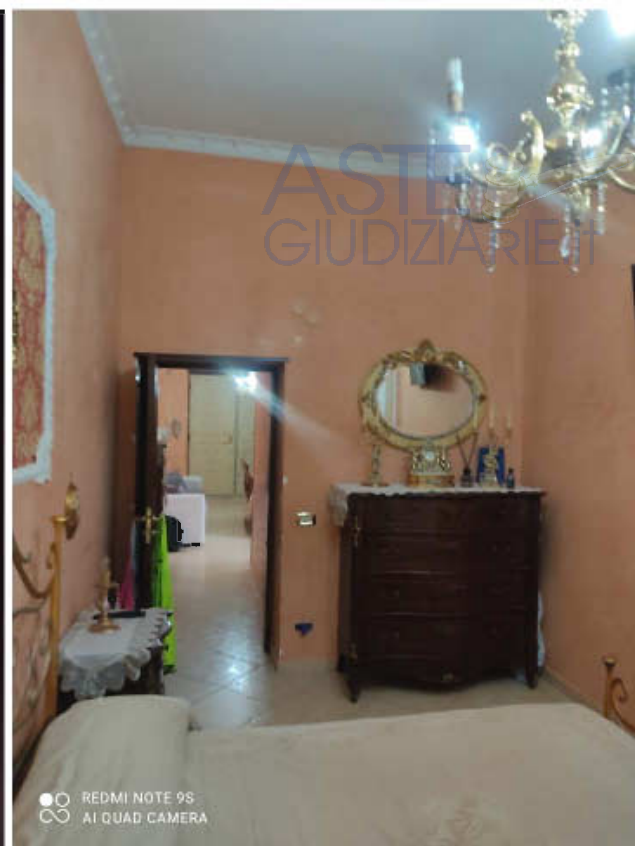
Foto 1. Porta di ingresso Foto 2. Scala condominiale

Foto 3. Ingresso/cucina Foto 4. Ingresso/cucina

Foto 5. Corridoio Foto 6. Bagno

Foto 7. Bagno Foto 8. Camera

Foto 9. Terrazzo

Foto 10. Terrazzo

Foto 11. Terrazzo

- Pavimentazione interna in piastrelle di ceramica beige dim 30 x 30 cm
- Bagno completo di sanitari con rivestimento in piastrelle di ceramica dim. 20x 20 cm color bianco e rosa
- Pareti e soffitti tinteggiati con pittura a stucco
- Porta di ingresso su scala condominiale fabbricato blindata con pannellatura in legno
- Balconi e finestre in alluminio bianco con napoletane blindate in ferro colore grigio
- Boiler per acqua calda
- Impianto di riscaldamento non presente
- Presenti split per climatizzazione

Lo stato di manutenzione interna dell'immobile è sufficientemente buono.
