G.E. DOTT. ALESSANDRO AULETTA
ESPROPRIAZIONE IMMOBILIARE
R.G. N. 635/2019 + R.G. N. 359/2020

RELAZIONE TECNICA

Aversa, 06/08/2021

L'Esperto Stimatore
Arch. Federica Ruocco

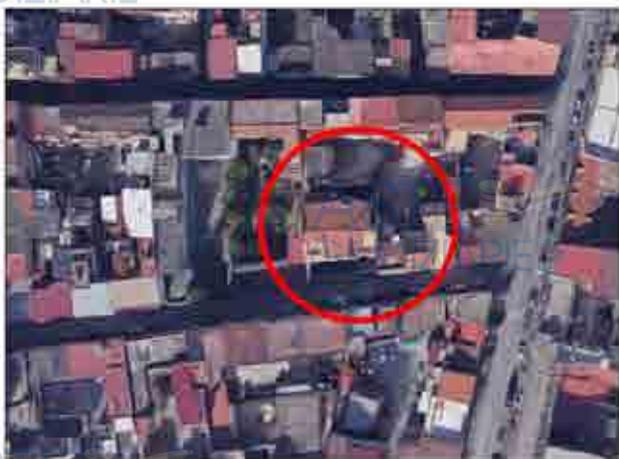
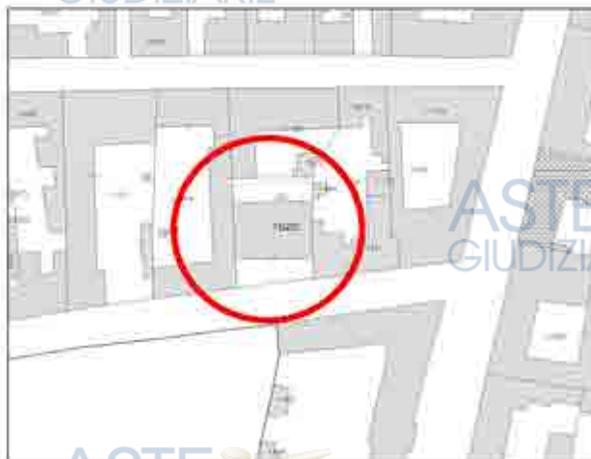
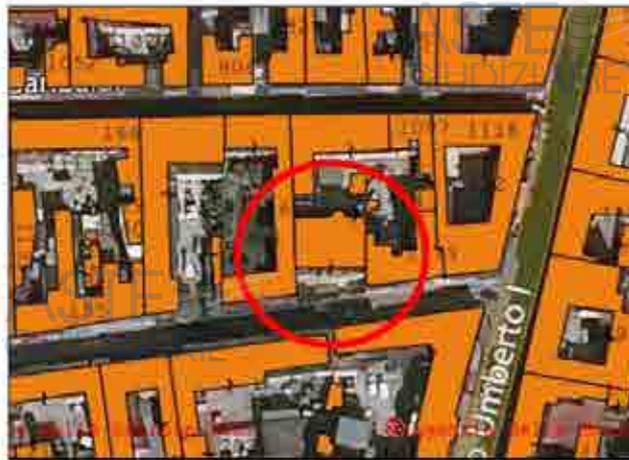
Figura n.1: Ortofoto

Figura n.2: Mappa SOGEI

Figura n.3: Sovrapposizione ortofoto - Mappa SOGEI

Dall'esame delle stesse si evince che il fabbricato è regolarmente immesso in mappa ed insiste sulla particella **1622** del fg **31** del N.C.T. di Caivano. Tale particella risulta, dunque, un "ente urbano" dal **30/06/2015, data di correzione degli identificativi catastali del bene** da "part 1116 sub 2" a "part 1622 sub 1" (mappale presentato in data 26/06/2015 con n.282087.2/2015, a seguito di quanto evidenziato nel Decreto di Trasferimento in favore dell'esecutato).

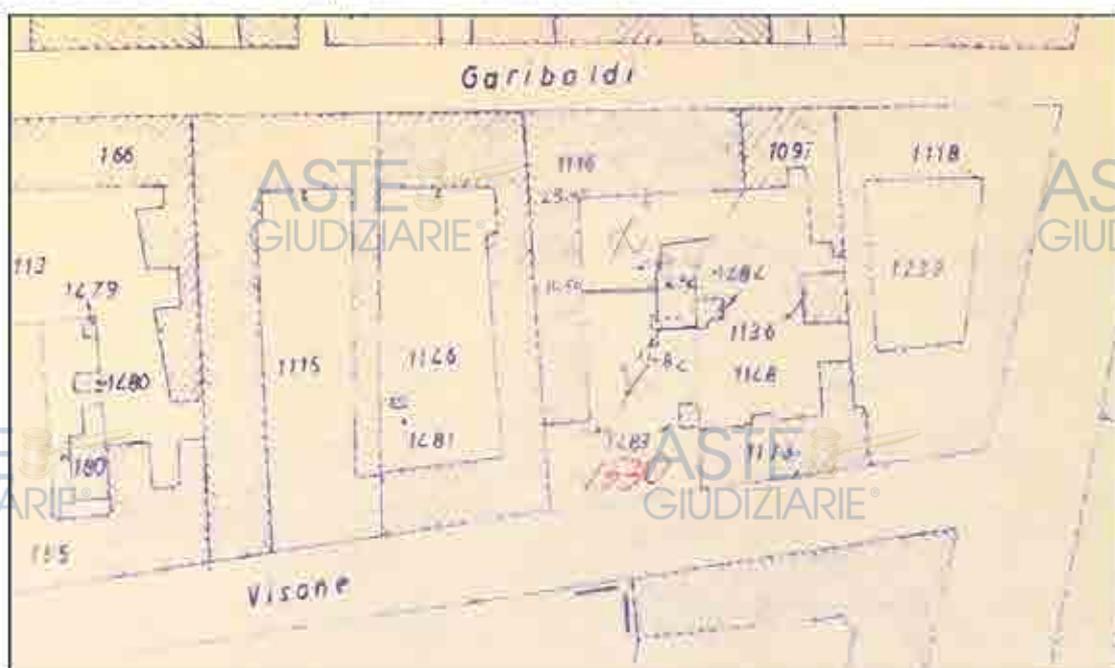
Figura n.4: Stralcio frazionamento del 1980

Detta particella, come riportato in visura, deriva dalla fusione della ex part **1530** (ex giardino di 306 mq) e delle ex particelle **1620** (18 mq) e **1621** (88 mq), oggi soppresse (Cfr. All. n.5 - *Dati catastali*); con buona probabilità queste due ultime particelle sono derivate dal frazionamento delle ex particelle 1116 e 1482 (presumibili preesistenti capannoni) mentre la particella 1530 è derivata dal frazionamento della ex particella 1116 (originaria), avvenuto nell'anno 1980, del quale si riporta uno stralcio rinvenuto in allegato all'atto ultraventennale del Notaio (Cfr. All. n.4.2 - *Atto ultraventennale*) e da cui si evince la conformazione del lotto interessato alla suddetta data, all'epoca costituito anche dalla ex part 1483 (accesso di 6 mq ad una preesistente grotta menzionata nell'atto) e delle ex particelle 1482 e 1116, menzionate nel suddetto atto.

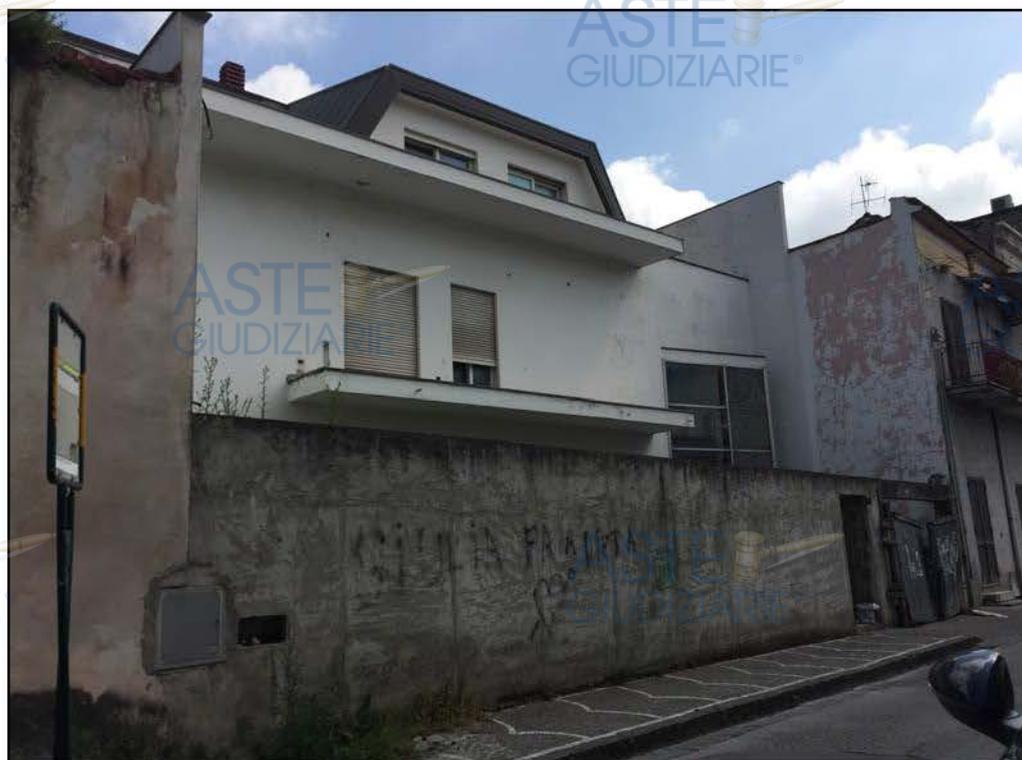
Figura n.6: Immobile oggetto di perizia

- risulta oggetto di lavori di ristrutturazione non terminati e, dunque, privo di utenze, di rifiniture, dei parapetti dei balconi, di igienici, di alcuni infissi, di porzioni di pavimentazione, ecc. e, dunque, non risulta abitabile;

- risulta **libero** da cose e persone;
- nel complesso versa in **uno stato di conservazione "scarso" per lo stato di incompletezza in cui versa e la mancanza di manutenzione nel tempo, nonché per le evidenti e diffuse macchie di infiltrazioni presenti soprattutto nella parete Est del piano terra (ambiente n.3) e nel piano seminterrato**; in quest'ultimo livello, in particolare, si evidenzia che la mancanza di serramenti in prossimità dei lucernari esistenti nel solaio tra il piano seminterrato ed il piano terra, consente l'infiltrazione di acqua in occasione di piogge e temporali; si rinviene, pertanto, la necessità di lavori di manutenzione straordinaria, che possano avere un'incidenza sul valore commerciale del cespite oggetto della presente valutazione (Cfr. quesito n.12);

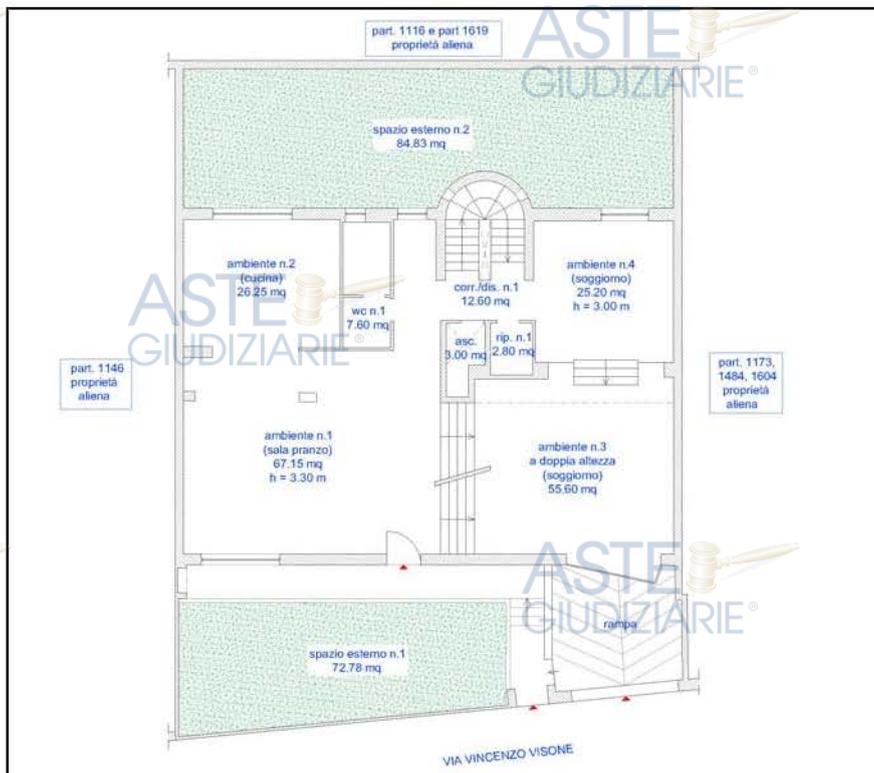
- presenta una struttura in c.a.;
- presenta la distribuzione interna degli ambienti ed, in particolare:
 - al piano terra sono presenti n. 4 ambienti di grandi dimensioni (ambienti nn.1-4), di cui uno a doppia altezza (ambiente n.3), destinati come da progetto presentato nel 2008 e di cui meglio in seguito (Cfr. quesito n.6) a: soggiorno, sala pranzo e cucina, un ripostiglio (rip. n.1), un corridoio/disimpegno (corr./dis. n.1) ed un locale wc (wc n.1), per un totale di **206,55 mq** calpestabili interni; l'altezza interna al piano terra varia da 3,30 m negli ambienti n.1 e n.2, a 4.43 m nell'ambiente n.3, a 3,00 m nell'ambiente n.4;

Figura n.7: Planimetria piano terra - 17/06/2021

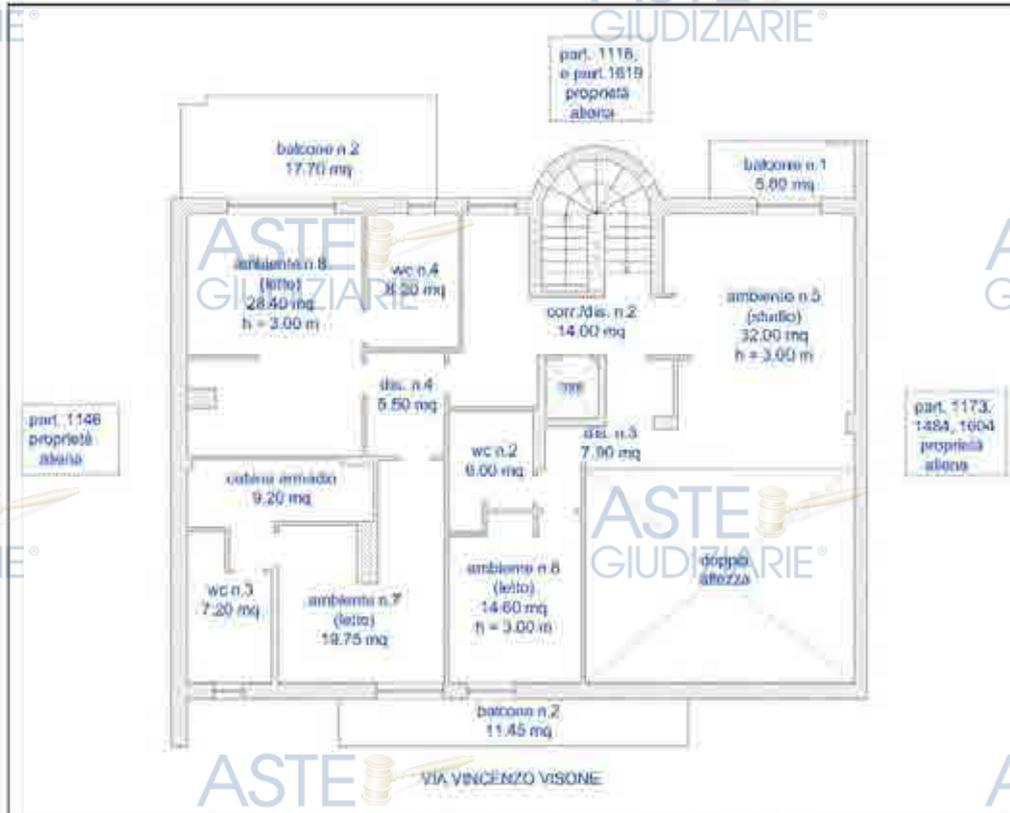
- al primo piano sono presenti n. 4 ambienti (ambienti nn.5-8), destinati da progetto a: n.1 studio e n.3 camere da letto, n. 3 locali wc (wc n.2, n.3, n.4) e n.3 disimpegni (dis. n.2, dis. n.3 e dis. n.4), per un totale di **165,30 mq** calpestabili interni; inoltre l'ambiente n. 5 presenta un balcone di 5.80 m (balcone n.1), gli ambienti n.6 e n.7 presentano un balcone prospiciente la Via Visone di 11.45 mq (balcone n.2) e l'ambiente n. 8 presenta un balcone di 17.70 mq (balcone n.3); l'altezza interna piano primo è 3,00 m;

ASTE GIUDIZIARIE® **Figura n. 18: Planimetria 1° piano - 17/06/2021**

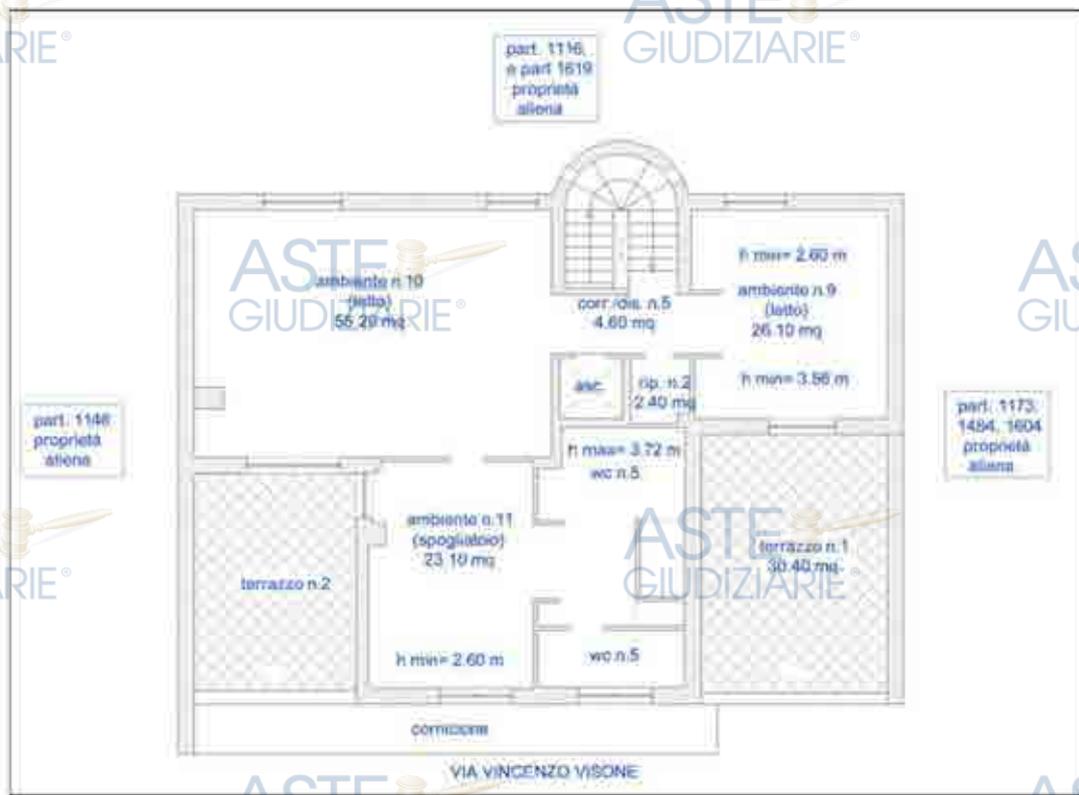
- al secondo piano/mansarda sono presenti n. 3 ambienti (ambienti nn.9-11), destinati da progetto a: n.2 camere da letto ed uno spogliatoio, un corridoio disimpegno (corr./dis. n.5), n. 1 bagno (wc n. 5) ed un ripostiglio (rip. n.2), per un totale di **134,15 mq** calpestabili; sono presenti, altresì, due terrazzi rispettivamente di 30.40 mq e 22.60 mq; l'altezza interna varia da un minimo di 2,60 m ad un massimo di 3,72 m; nell'ambiente n. 9 l'altezza massima è 3,56 m;

Figura n.26: Planimetria 2° piano - 17/06/2021

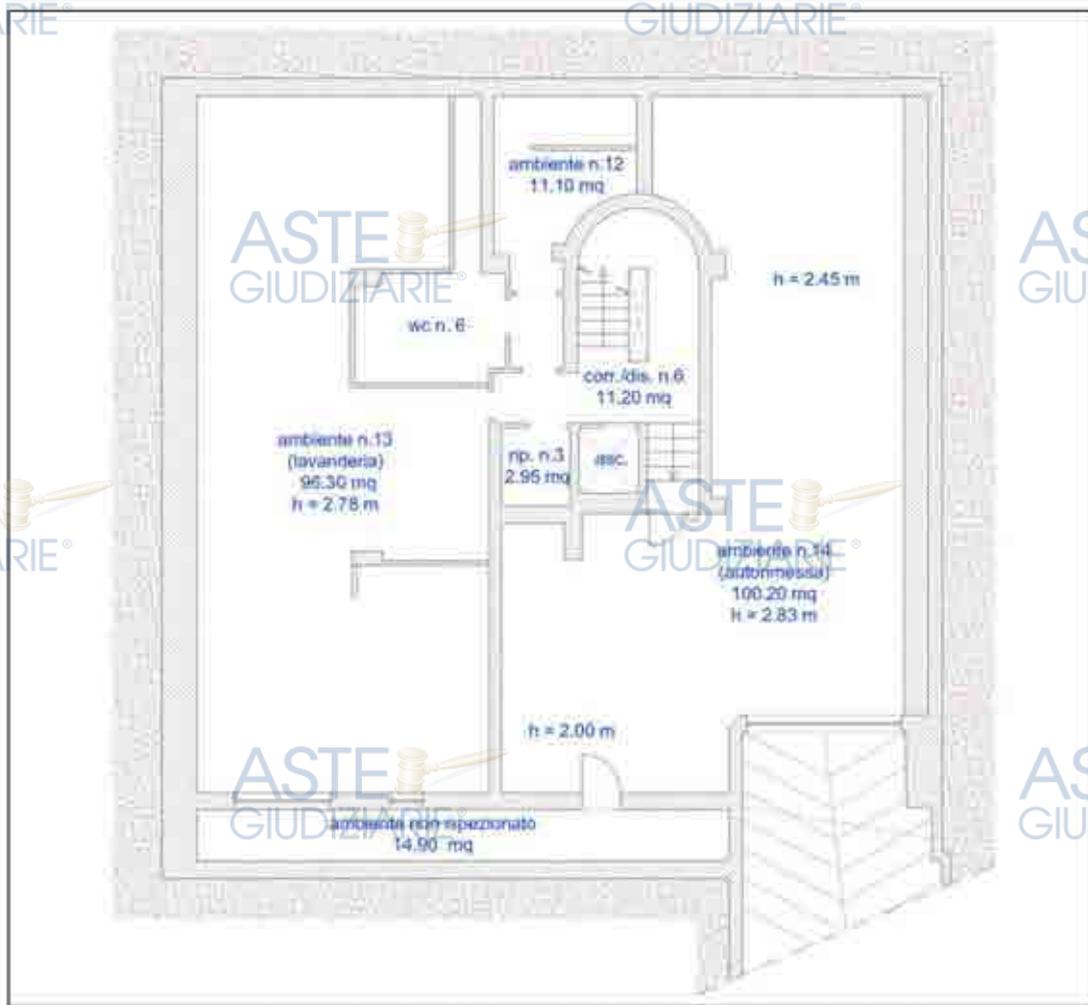
- al piano seminterrato, al quale si accede sia da rampa carrabile esterna sia dall'interno della costruzione, presenta un corridoio disimpegno (corr./dis. n.6), un ripostiglio (rip. n.3) e n. 3 ambienti (ambienti n. 12, n.13, n.14) di cui, come da progetto, uno destinato ad autorimessa, uno a deposito ed uno a lavanderia, per un totale di **232,95 mq** di superficie calpestabile interna; è presente, altresì, un ambiente non ispezionato al momento dell'accesso, presumibilmente di circa 15 mq, che funge da camera d'aria per l'ambiente n.14; l'altezza interna varia nell'autorimessa da un minimo di 2,00 m, a 2,45 m nella parte posteriore ad un massimo di 2,83 m in prossimità dell'ingresso carrabile; nella zona lavanderia l'altezza è 2,78 m;

Figura n.36: Planimetria piano seminterrato - 17/06/2021

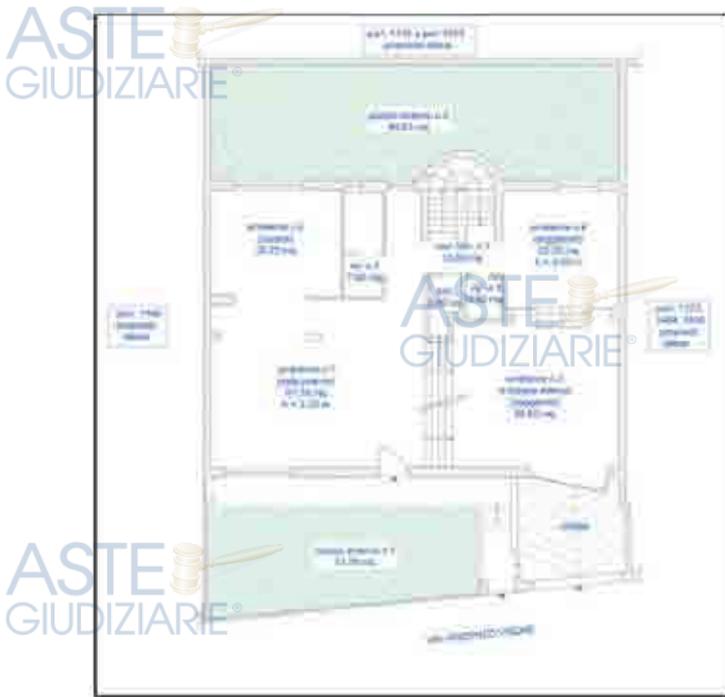
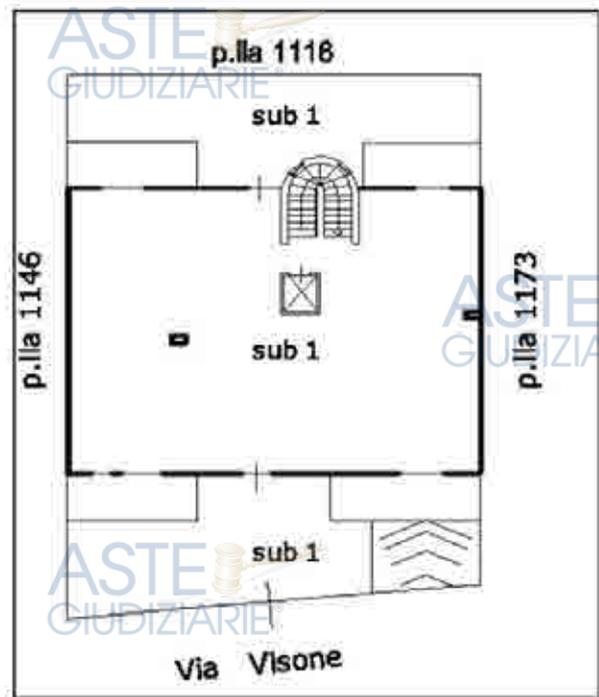
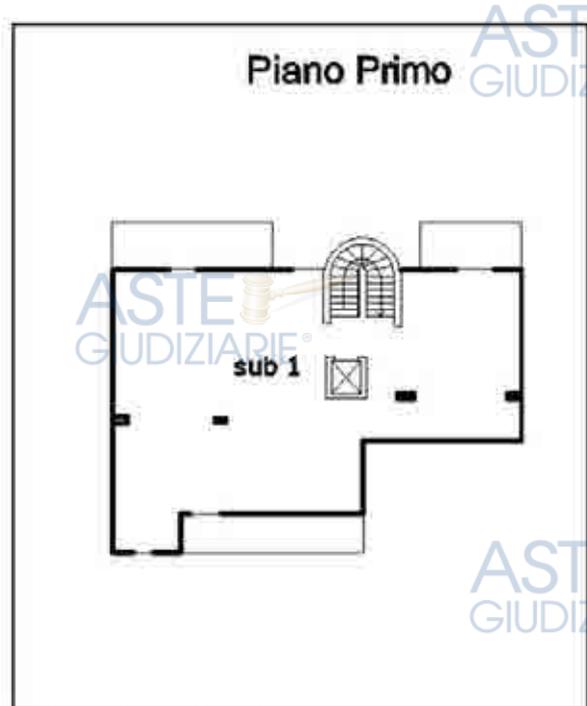
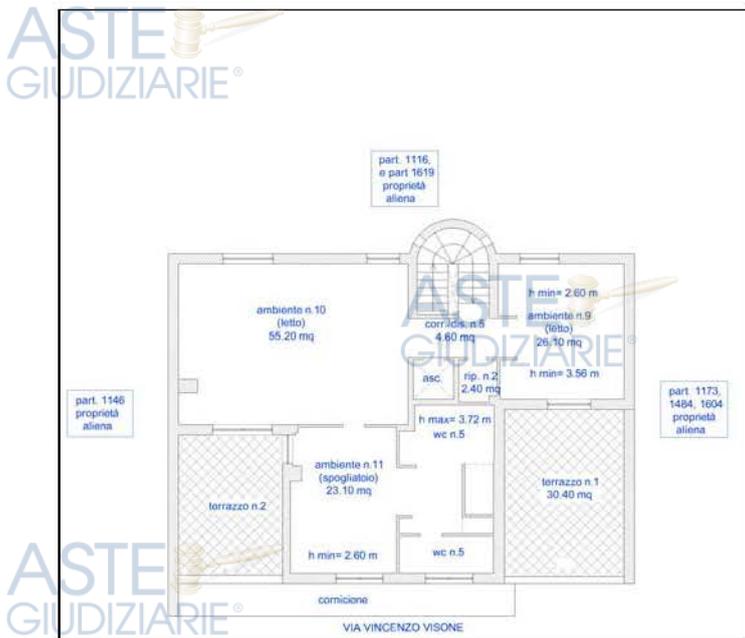
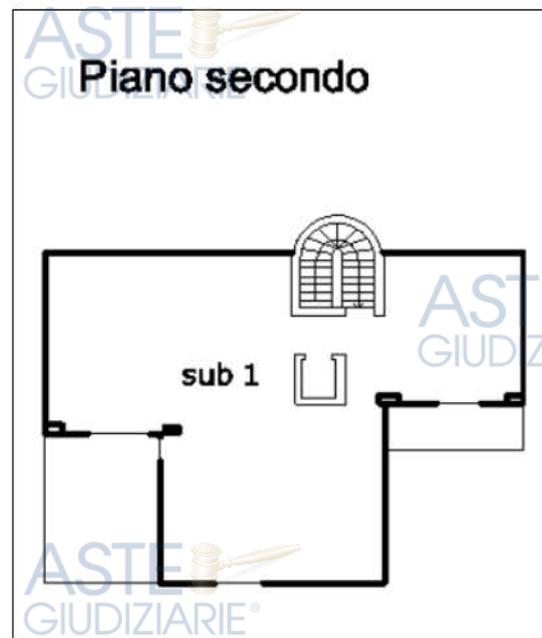
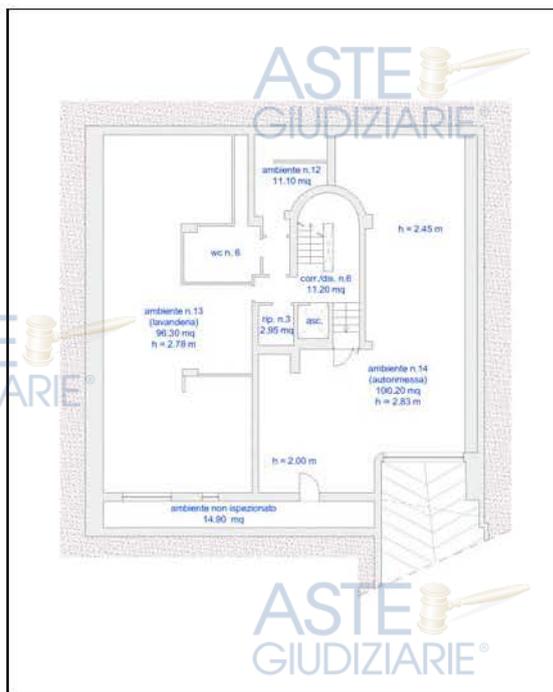
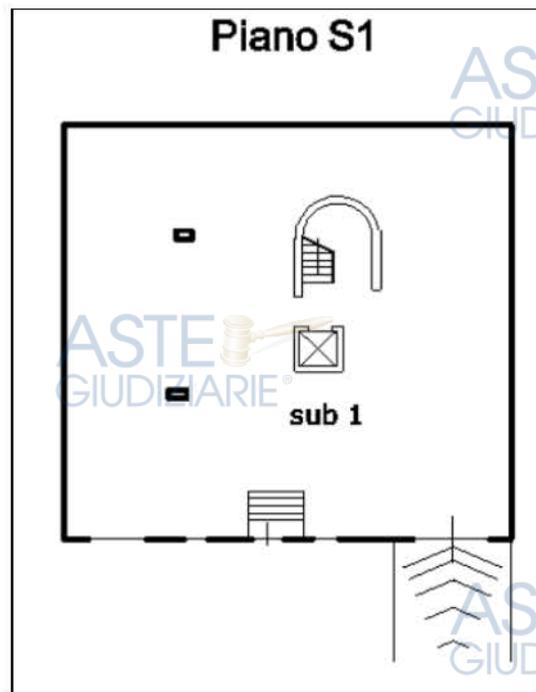
Per quanto riguarda il **confronto con la planimetria catastale** si rappresenta che per un immobile accatastato come "*in corso di costruzione*" **non è previsto il deposito di planimetria**, e quindi neanche l'indicazione del classamento, della consistenza, della superficie e della rendita in visura; tuttavia, risulta depositato un **elaborato catastale** in data **30/07/2015**, al quale non risulta conforme, ovviamente, lo stato dei luoghi, per la realizzazione della divisione interna nei vari piani, in quanto in un elaborato planimetrico viene riportato unicamente il profilo esterno di un immobile. Si riporta di seguito un confronto tra lo stato dei luoghi ed il suddetto elaborato (Cfr. [quesito n.3](#)):

Figura n.46: Planimetria stato dei luoghi PT del 17/06/2021

Figura n.47: Elaborato planimetrico PT del 30/07/2015

Per completezza, si evidenzia che detto elaborato risulta presentato successivamente all'acquisto del bene da parte del debitore, avvenuto in data 20/11/2007, in occasione del cambio/rettifica di subalterno e particella da "part 1116 sub 2" a "part 1622 sub 1", con il quale contestualmente si è provveduto anche al cambio di categoria catastale, da ex "A7- abitazione in villino" a "F3 - in corso di costruzione". Detta variazione è stata eseguita, con buona probabilità, a seguito di quanto indicato nel Decreto di Trasferimento in favore dell'esecutato nel quale viene indicato che "(...) l'unità immobiliare in oggetto non è correttamente individuata in catasto, in quanto

l'attuale identificativo catastale posiziona l'immobile sulla particella 1116 del fg 31 del Comune di Caivano, mentre in realtà il fabbricato è stato edificato su parte della p.lla 1530 del detto foglio distaccata dalla p.lla 1116 giusta frazionamento n. 1220/80 (...) (Cfr. All. n.4.1 - Atto in favore dell'esecutato). Per completezza si evidenzia che l'ex sub 2 risulta costituito in atti al Catasto in data 29/10/1991 (Cfr. All. n.5 - Dati catastali).

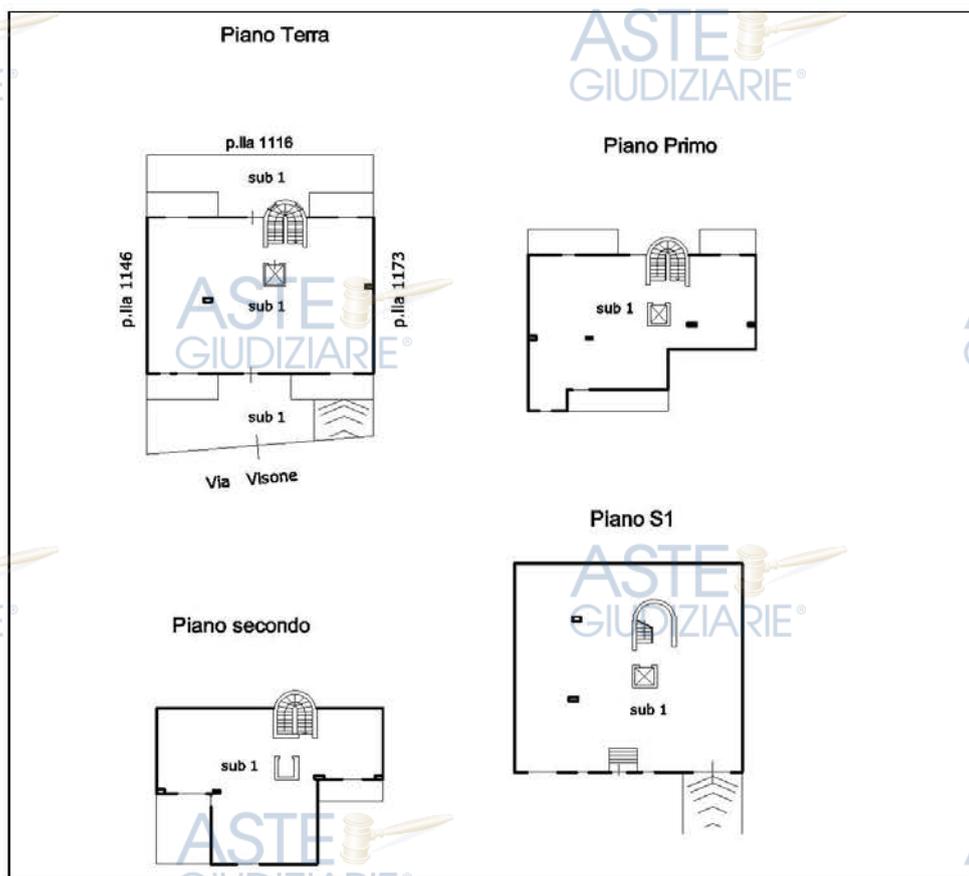
Figura n.55: Elaborato planimetrico sub 1 del 30/07/2015

Si ribadisce che lo stato dei luoghi **non è conforme** all'elaborato planimetrico, in quanto l'elaborato planimetrico riporta, per normativa, solo il profilo esterno di un immobile (Cfr. quesito n.2).

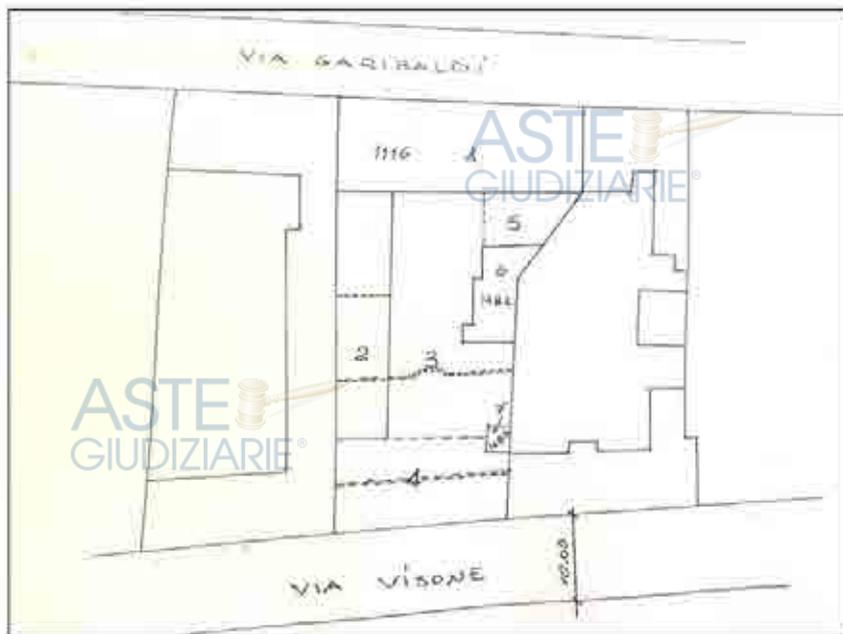
PARTECOLAR PLANIMETRICO CON INDICAZIONE DEL LOTTO E DELLA LARGHEZZA STRADALE E UBICAZIONE DEL FABBRICATO; NO INTEGRAZIONE DELLA RICHIESTA DI CONCESSIONE EDILIZIA PER LA COSTRUZIONE DI UNA CASA IN CAIVANO ALLA VIA VIGONE DI PROPRIETA' DEL GEOM. ANGELENO DOMENICO. 108/85

- 1) Fabbricato proprietà Angelina Luigi (adesso in disuso).
- 2) Ex capannone annesso al giardino di mq. 75,00 (venduto in compagnia con l'Edificio della Via Vigone al sig. Angelino Domenico)
- 3) Zona di corridoio di mq. 298,00 (venduto al sig. Angelino Domenico)
- 4) Zona di giardino di mq. 310,00 (venduto al sig. Angelino Domenico)
- 5) Zona di ingresso di mq. 50,00 (venduto al sig. Angelino Domenico)
- 6) Particella 1482 di mq. 50,00 (venduto al sig. Angelino Domenico)
- 7) Particella 1483 di mq. 42,00 (venduto al sig. Angelino Domenico)

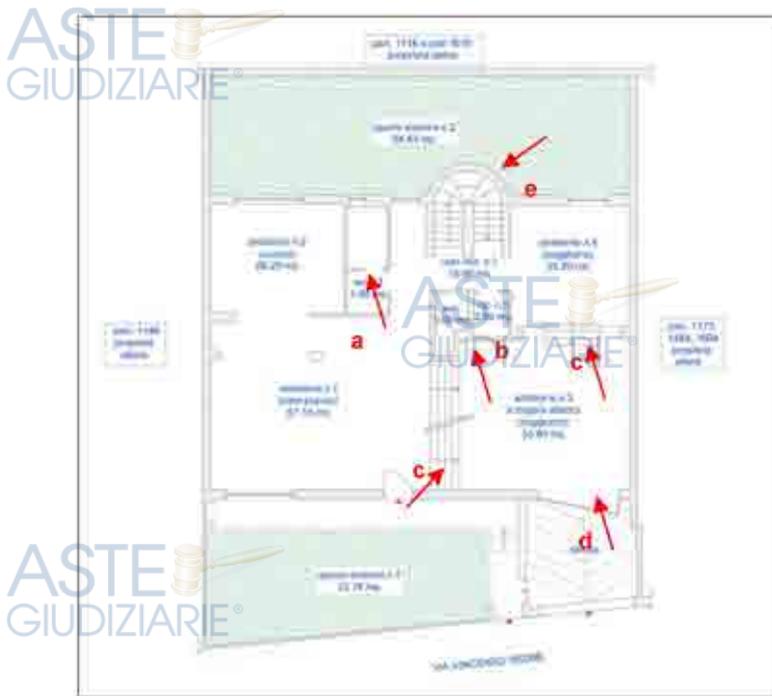
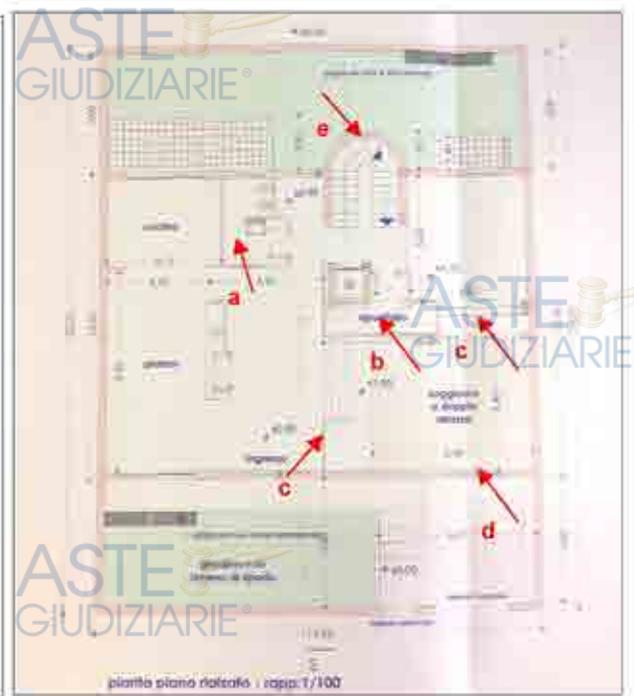
Le difformità che si riscontrano per il piano terra consistono in:

- a) una diversa sagoma del locale wc
- b) una diversa sagoma del ripostiglio
- c) una diversa dimensione dei gradini interni
- d) una diversa forma dell'infisso a tutta altezza
- e) differenti bucatore della scala

Figura n.62: Planimetria stato dei luoghi PT del 17/06/2021

Figura n.63: Grafico d progetto del 03/04/2008

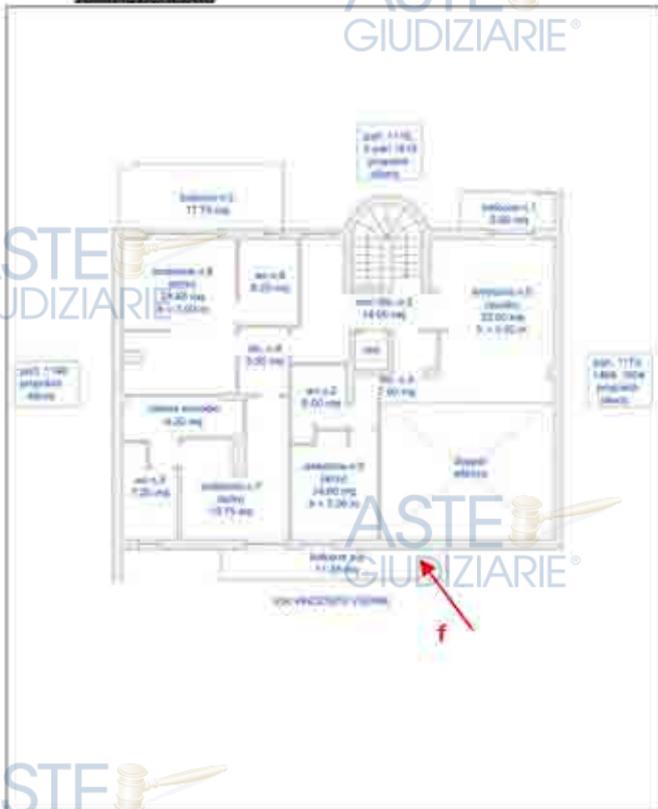
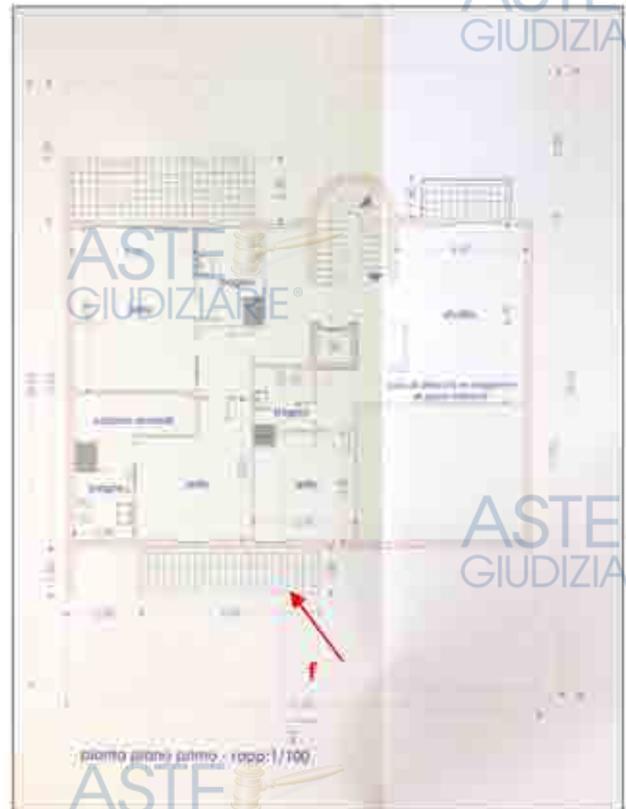
Figura n.64: Planimetria stato dei luoghi 1°P del 17/06/2021

Figura n.65: Grafico d progetto del 03/04/2008

La difformità che si riscontra per il 1° piano consiste in:

- f) una diversa dimensione del balcone n.2

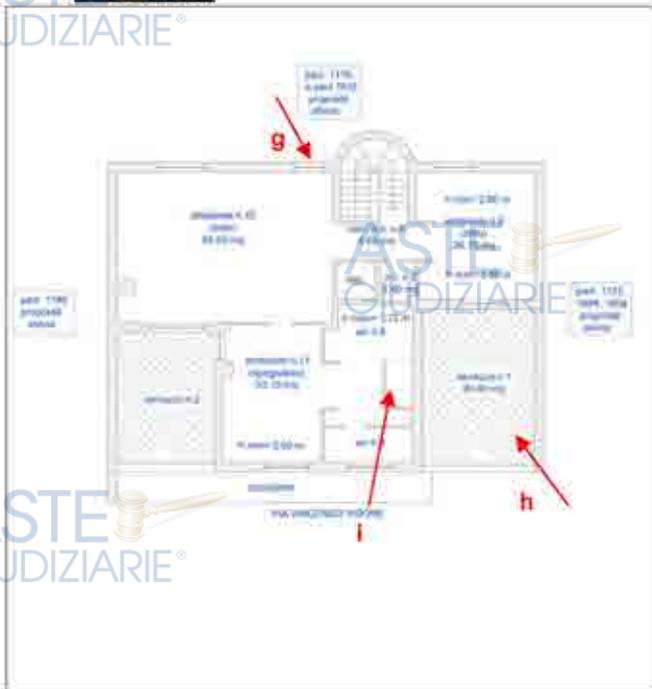
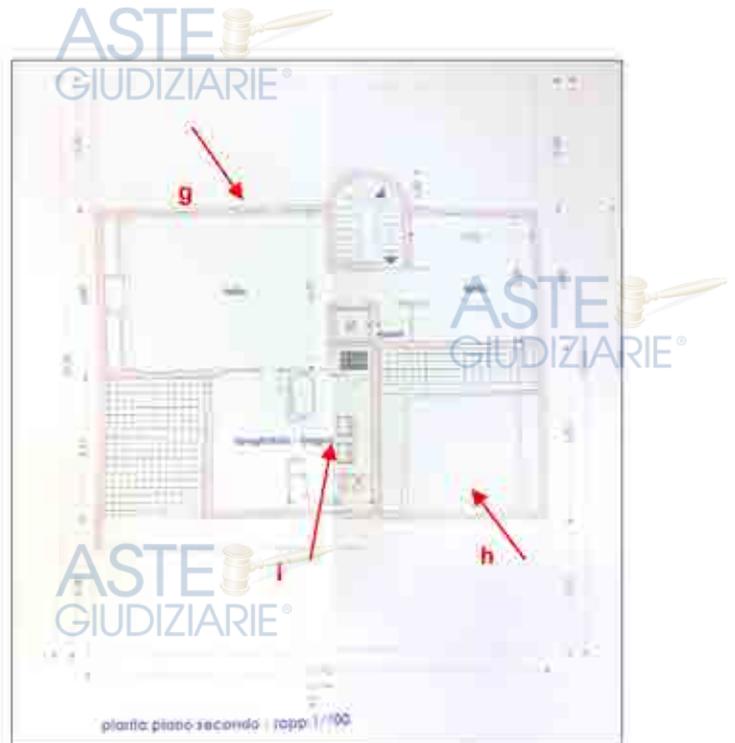
Figura n.66: Planimetria stato dei luoghi 2°P del 17/06/2021

Figura n.67: Elaborato planimetrico 2°P del 30/07/2015

- Le difformità che si riscontrano per il 2° piano consistono in:
- g) una diversa bucaura nel vano letto di dimensione maggiore
 - h) un terrazzo antistante il vano letto di dimensione minore
 - i) un ulteriore tramezzo nel wc n.5

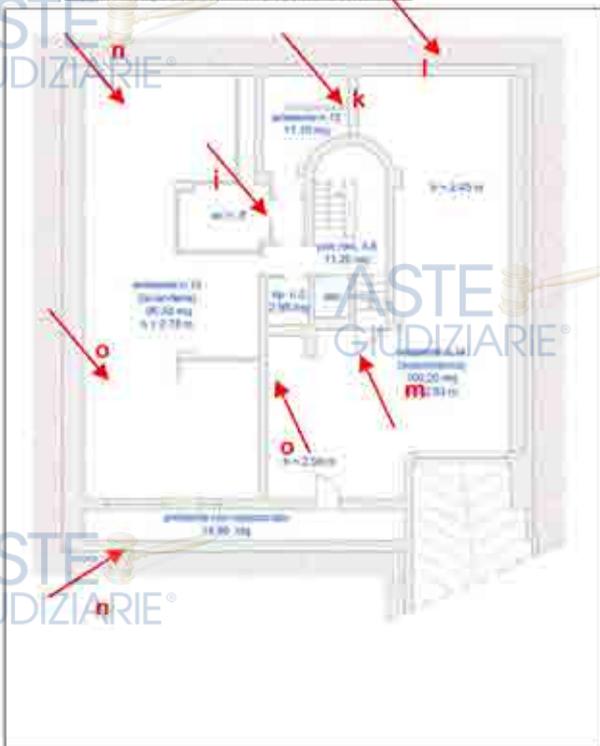
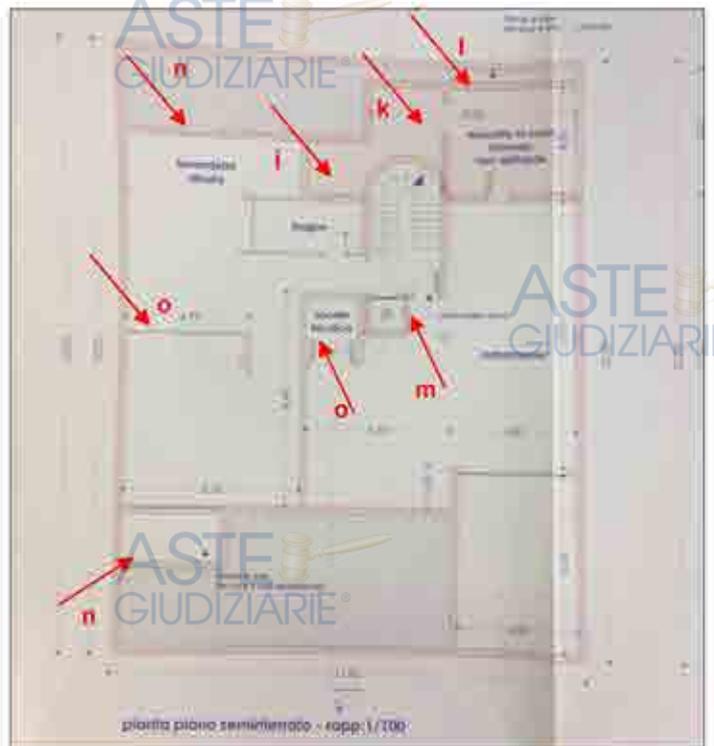
Figura n.68: Planimetria stato dei luoghi 2°P del 17/06/2021

Figura n.69: Grafico di progetto del 03/04/2008

Le difformità che si riscontrano per il piano seminterrato consistono in:

- j) una diversa distribuzione degli ambienti adiacenti la scala
- k) una diversa dimensione dell'area deposito retrostante la scala, allo stato attuale unico ambiente con l'autorimessa
- l) la mancanza allo stato attuale di una camera d'aria retrostante il deposito di progetto
- m) un diverso accesso all'autorimessa
- n) un diverso spazio antistante e retrostante la lavanderia e la mancanza di bucatore
- o) diverse tramezzature

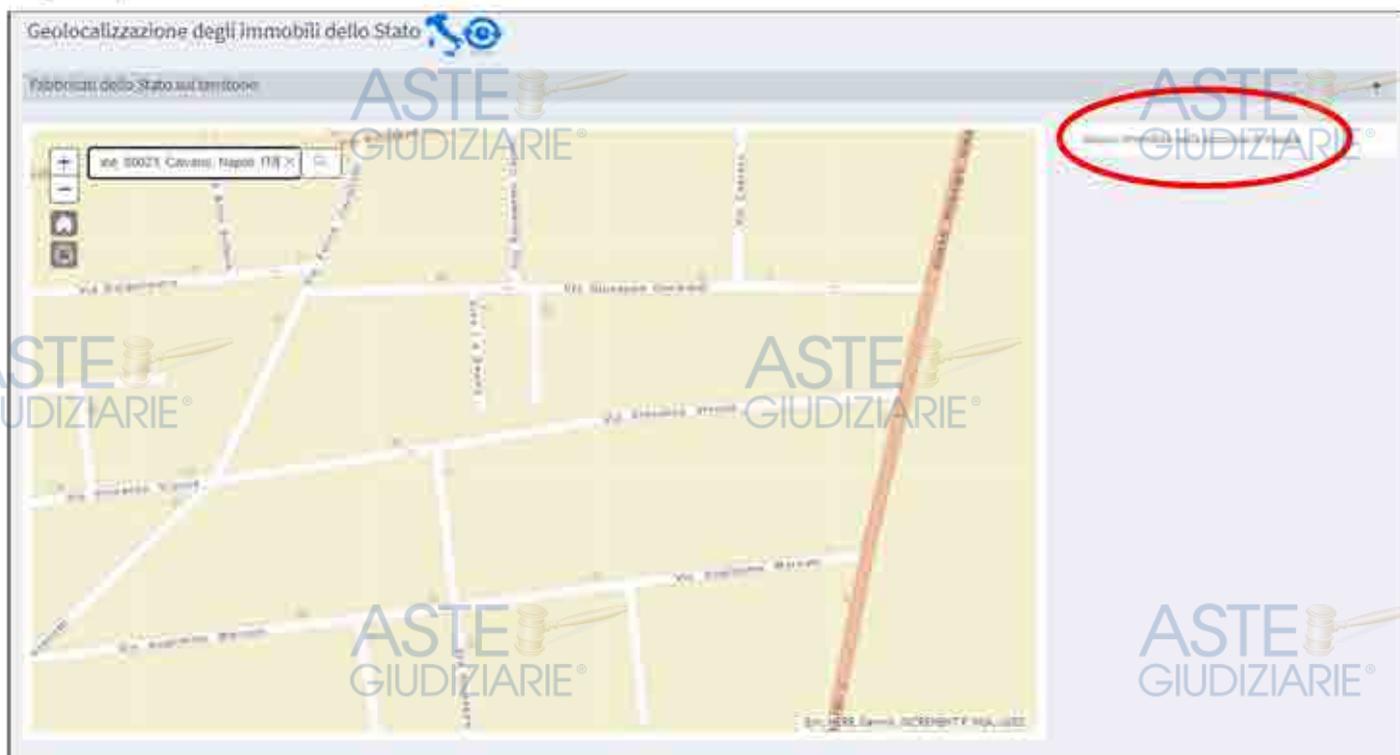
Figura n.70: Cartografia Open Demanio

pubbliche amministrazioni", mette a disposizione del pubblico informazioni sempre aggiornate sui beni appartenenti allo Stato, è stato possibile accertare che l'immobile pignorato non ricade su suolo demaniale, come si evince dallo stralcio della cartografia disponibile sulla suddetta piattaforma di seguito riportato.

Il bene oggetto di esecuzione, insiste sulla porzione di terreno identificata al N.C.T. del Comune di Caivano al fg.31 part. 1622 che risulta essere un "ente urbano" dal 30/07/2015 (data di presentazione mappale) (Cfr. All. n.5 - Dati catastali).

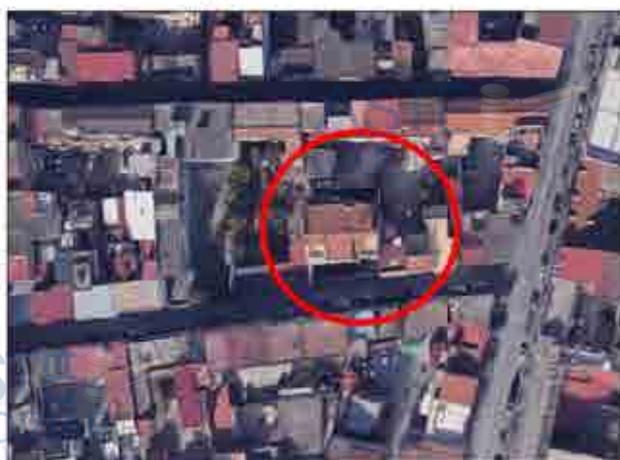
Figura n.71: Ortofoto

Per un'immediata lettura si riportano di seguito un'ortofoto reperita sul web e la mappa catastale, nonché una sovrapposizione tra i due elaborati:
