TRIBUNALE DI NAPOLI NORD

ESEC. IMMOB. N. GEN. REP. **668/15**

RELAZIONE TECNICA D'UFFICIO

Tecnico incaricato: Arch. Barbara Izzi

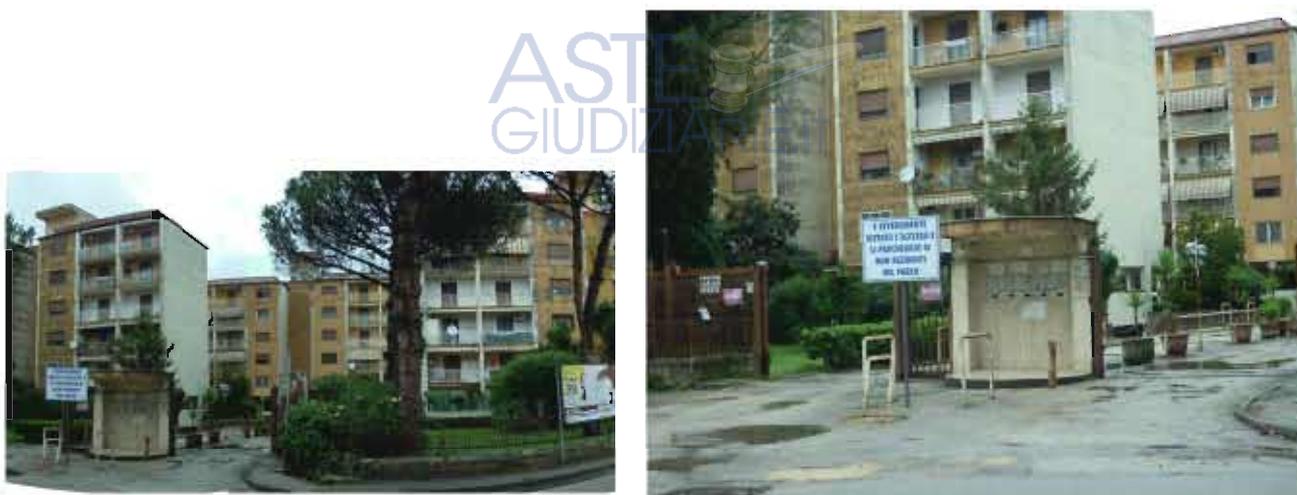
Fig. 2 Individuazione fotografica degli esterni dello stato reale dei luoghi del bene oggetto di pignoramento.

Si percorre il parco sulla sinistra di chi entra fino a giungere al fabbricato denominato "E" accedendo all'androne tramite portoncino pedonale e si giunge all'ascensore e alla scala condominiali per salire al piano terzo dove è posto l'appartamento oggetto di pignoramento.

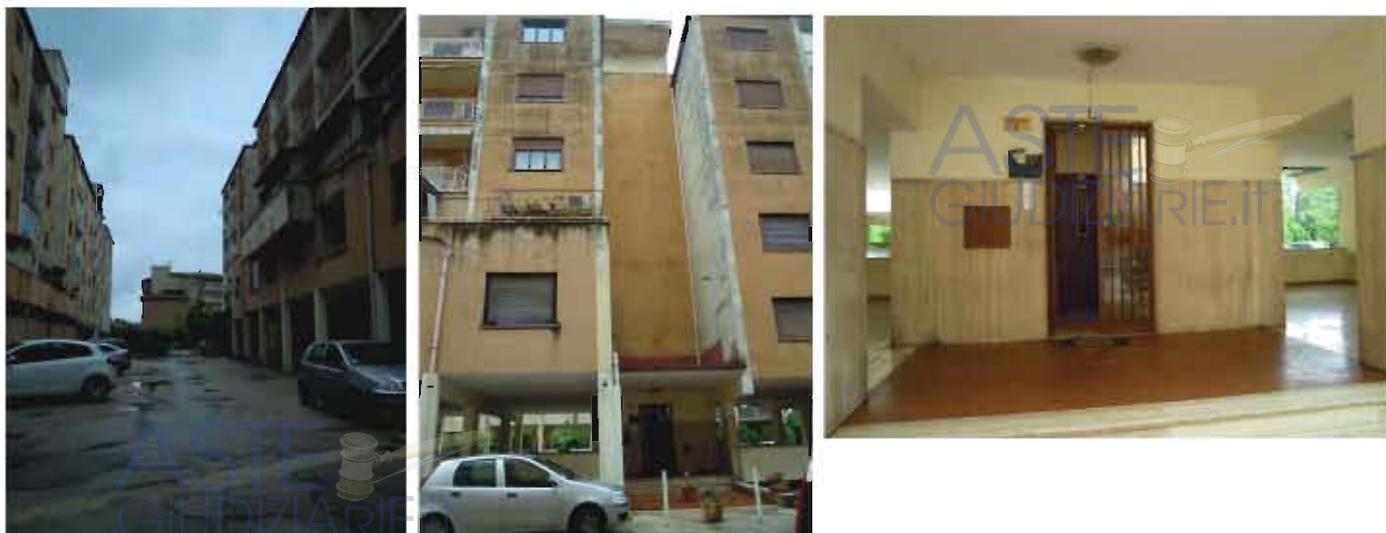
Fig. 3 Individuazione fotografica degli esterni dello stato reale dei luoghi del bene oggetto di pignoramento.

Si giunge al piano terzo dove è posto l'appartamento sul lato destro di chi sale entrando in un soggiorno

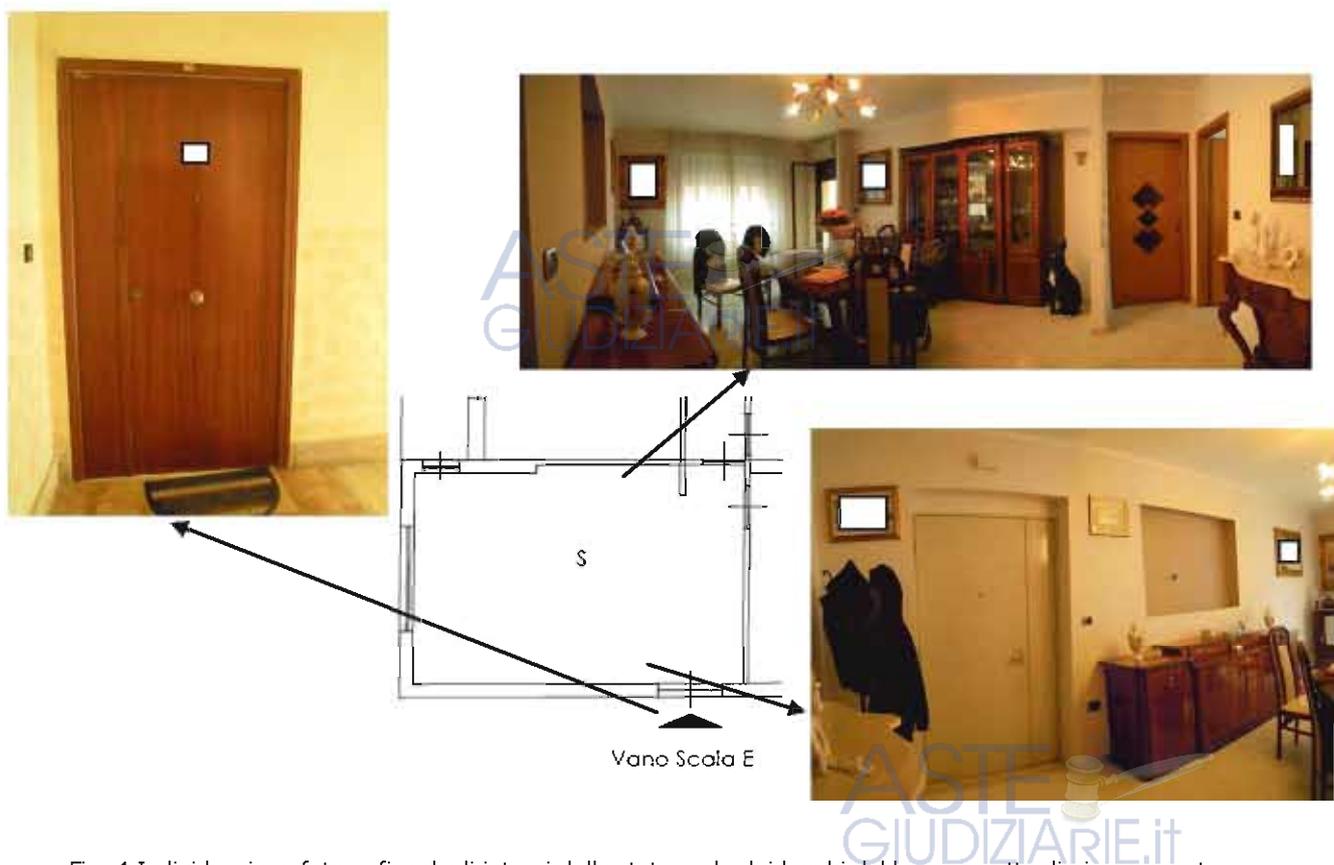
Fig. 4 Individuazione fotografica degli interni dello stato reale dei luoghi del bene oggetto di pignoramento.

Dal soggiorno si accede al balcone, in comune con due camere da letto matrimoniali, alla cucina e al disimpegno

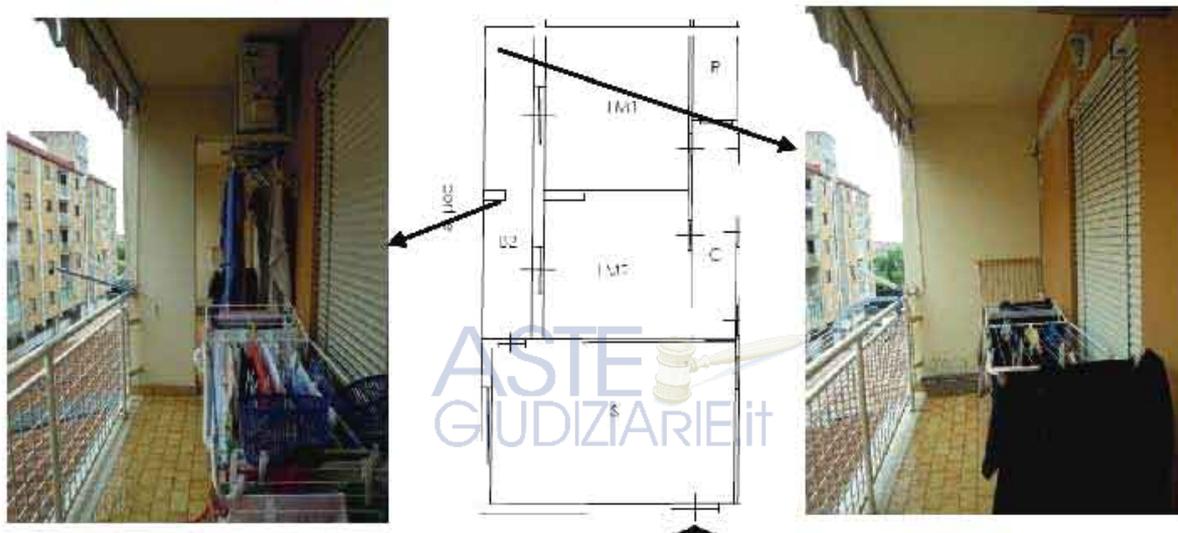
Fig. 6 Individuazione fotografica degli esterni dello stato reale dei luoghi del bene oggetto di pignoramento.

Rientrando dal balcone si può notare la porta della cucina che affaccia sul soggiorno

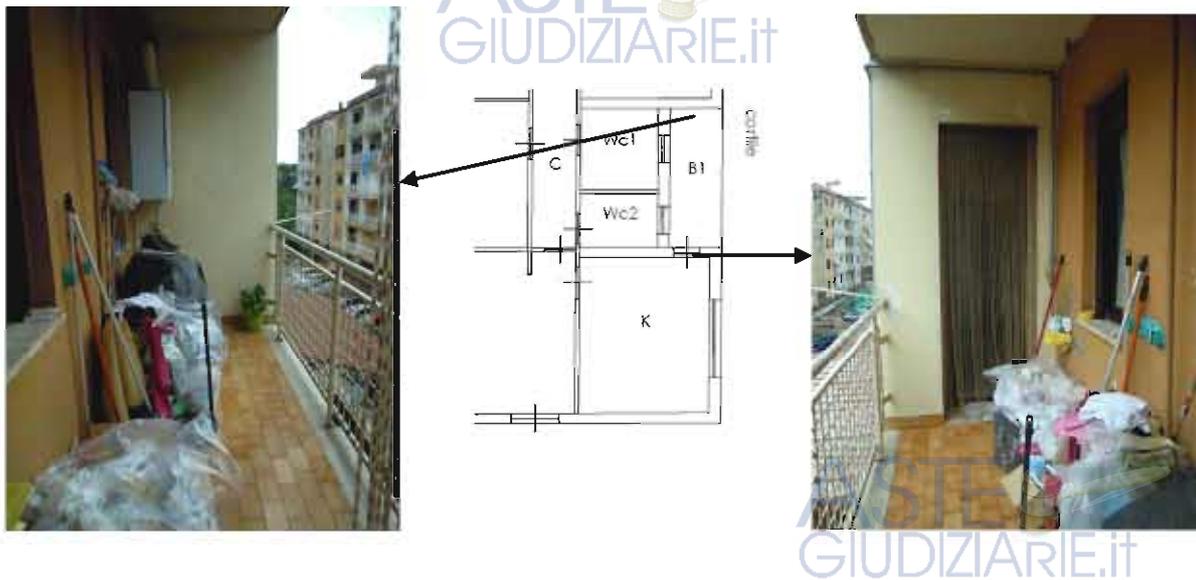
Fig. 9 Individuazione fotografica degli esterni dello stato reale dei luoghi del bene oggetto di pignoramento.

Il balcone risulta dotato di caldaia per la produzione di acqua calda e per il riscaldamento autonomo

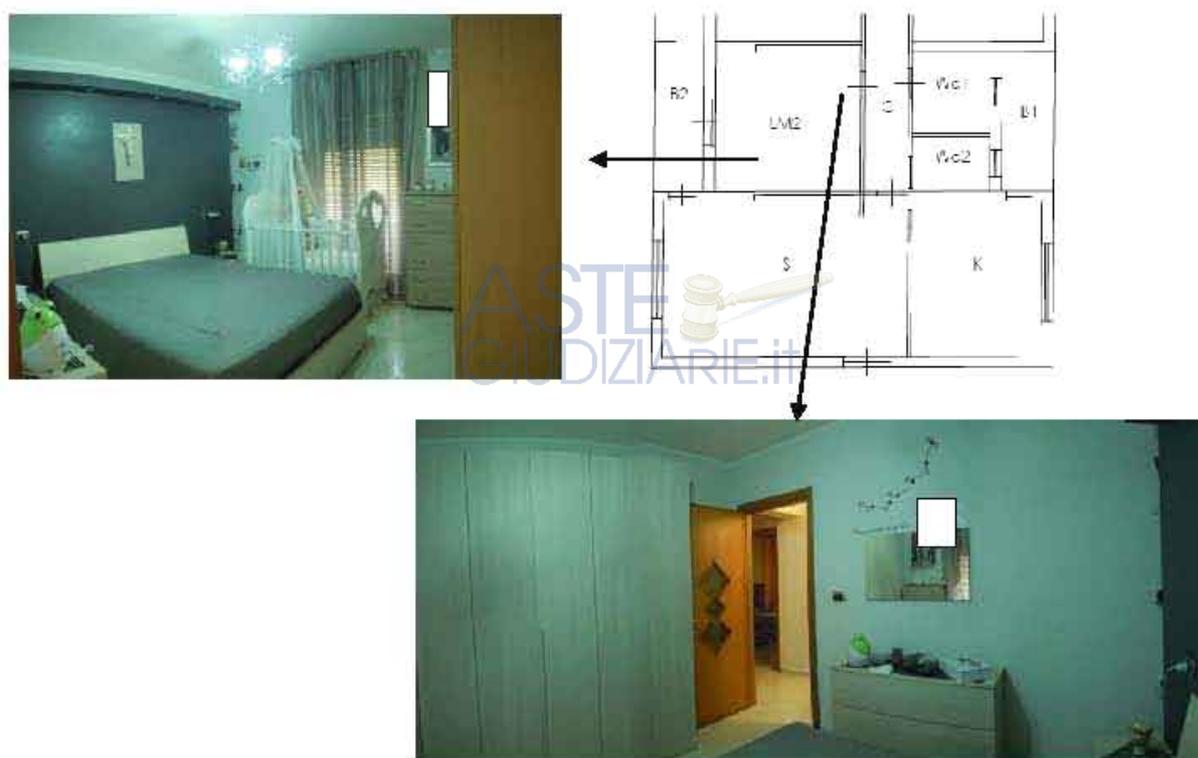
Fig. 11 Individuazione fotografica degli interni dello stato reale dei luoghi del bene oggetto di pignoramento.

Frontalmente alla camera matrimoniale vi è posto un bagno più grande anch'esso dotato di illuminazione naturale tramite finestra affacciante sul balcone della cucina e prima di esso si trova il bagno di servizio dove vi si trova anche la zona lavanderia è anch'esso dotato di finestra per illuminazione naturale e affacciante sul balcone della cucina

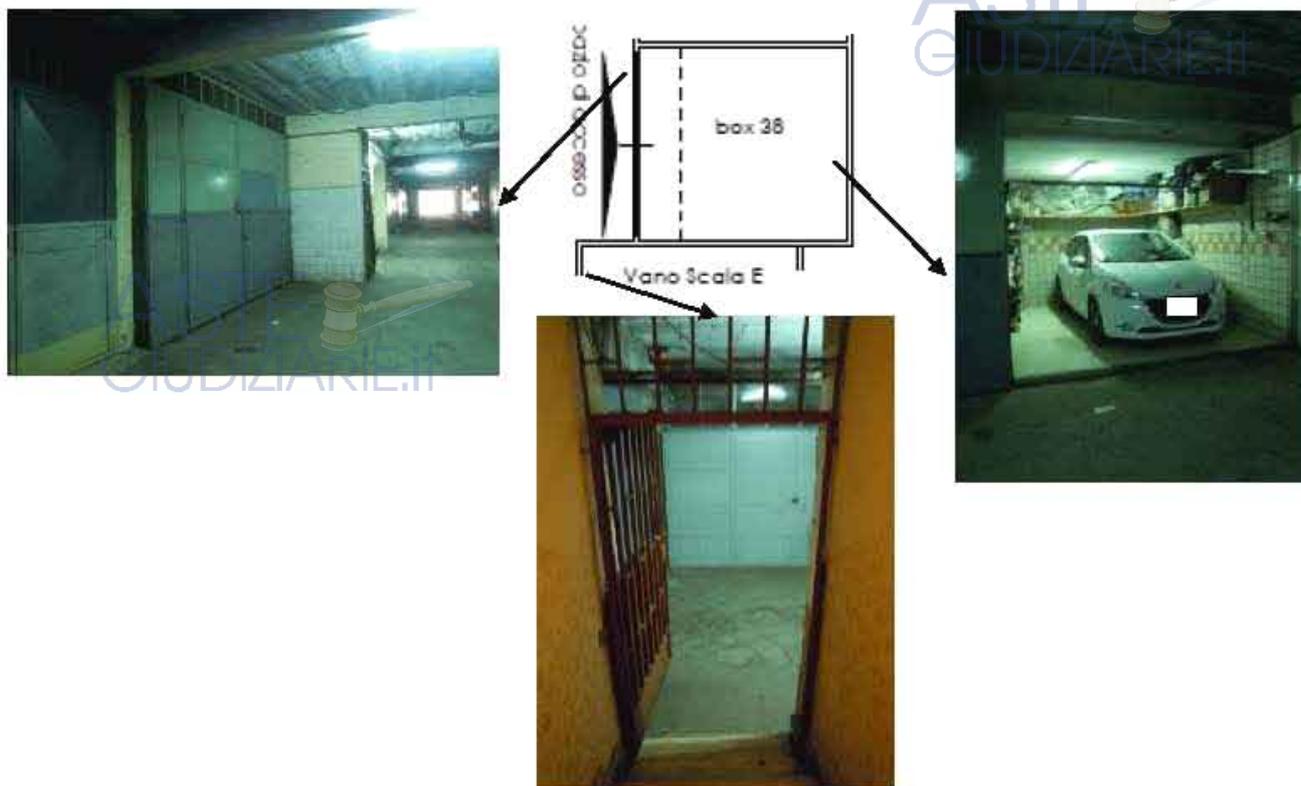
Fig. 17 Individuazione fotografica degli interni dello stato reale dei luoghi del bene oggetto di pignoramento

Il tutto composto da abitazione al piano terzo e autorimessa al piano seminterrato, oggetto di pignoramento, a cui si giunge tramite portoncino pedonale del fabbricato denominato "E" facente parte di un complesso immobiliare denominato "La Fauna" e posto su via San Lorenzo (ex via Enrico Caruso) n. 100.

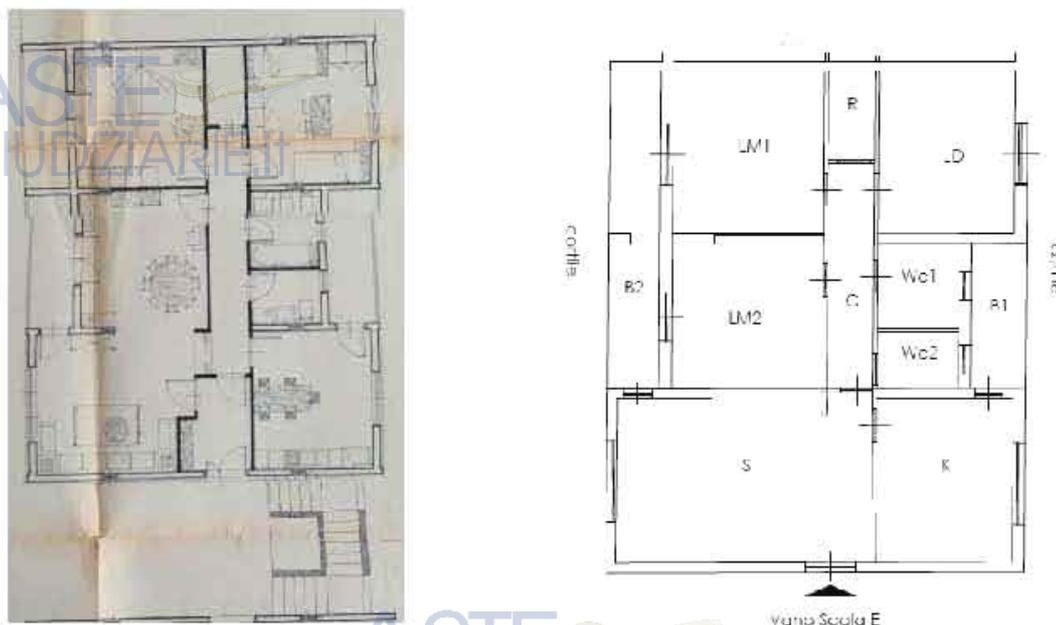
Fig. 18 Allegato grafico dell'immobile del piano terzo relativo alla richiesta di Concessione edilizia e grafico del bene all'attualità.

- al piano terzo: diversa disposizione di tramezzature interne comprensiva di abbattimento e costruzione di tramezzature e unico terrazzo il luogo di due con incremento di superficie non residenziale e difformità dei prospetti (cfr. allegato n. 4);

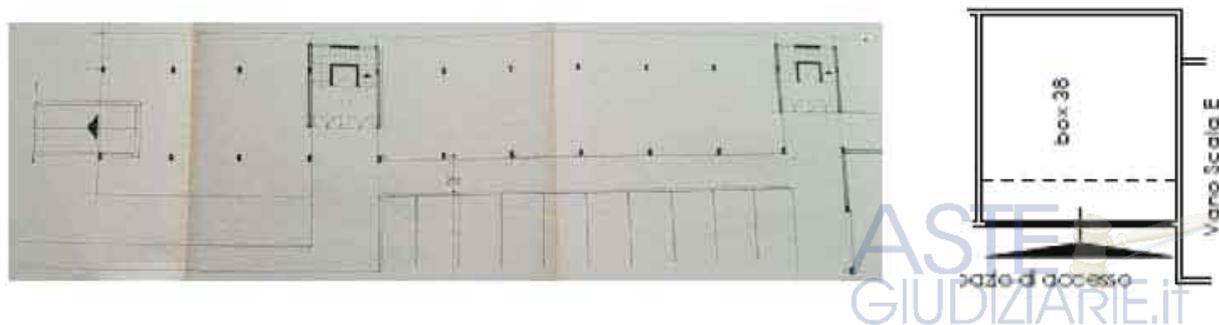
Fig. 19 Allegato grafico dell'immobile del piano seminterrato relativo alla richiesta di Concessione edilizia e grafico del bene all'attualità.

Per quanto riguarda l'autorimessa al piano seminterrato, risulta realizzata in difformità rispetto a quello assentito dove era previsto lo spazio di suolo destinato ad autorimessa.

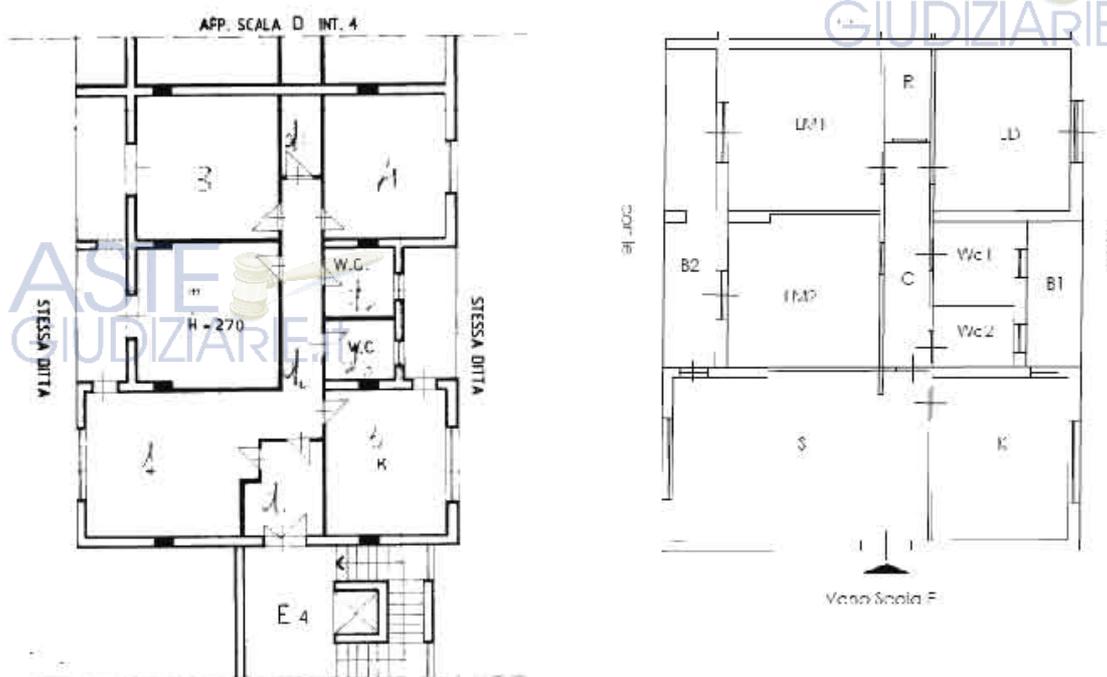
Fig. 20 confronto dello stato reale dei luoghi e della planimetria catastale del bene al piano terzo, oggetto di pignoramento.

per il piano terzo ci sono difformità riguardanti:

- diversa disposizione di tramezzature interne comprensiva di abbattimento e costruzione di tramezzature ed errore di lunghezza di un infisso in planimetria;

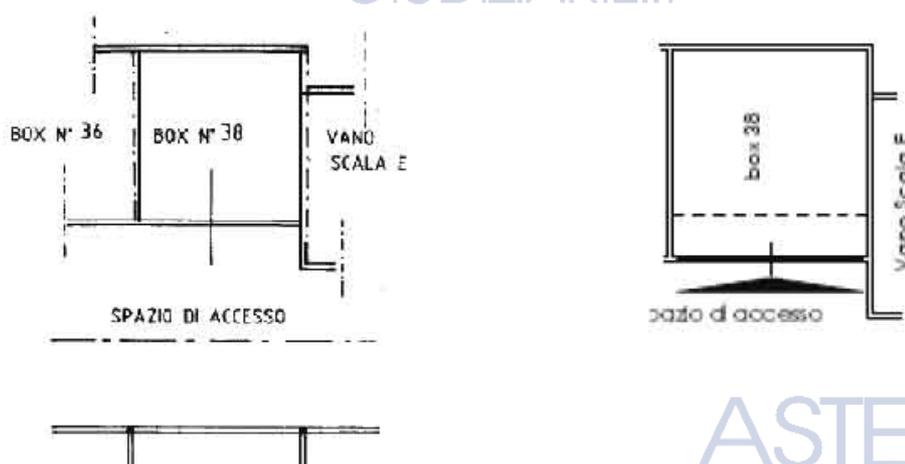
Fig. 21 confronto dello stato reale dei luoghi e della planimetria catastale del bene al piano seminterrato, oggetto di pignoramento.

per il piano seminterrato non ci sono difformità;

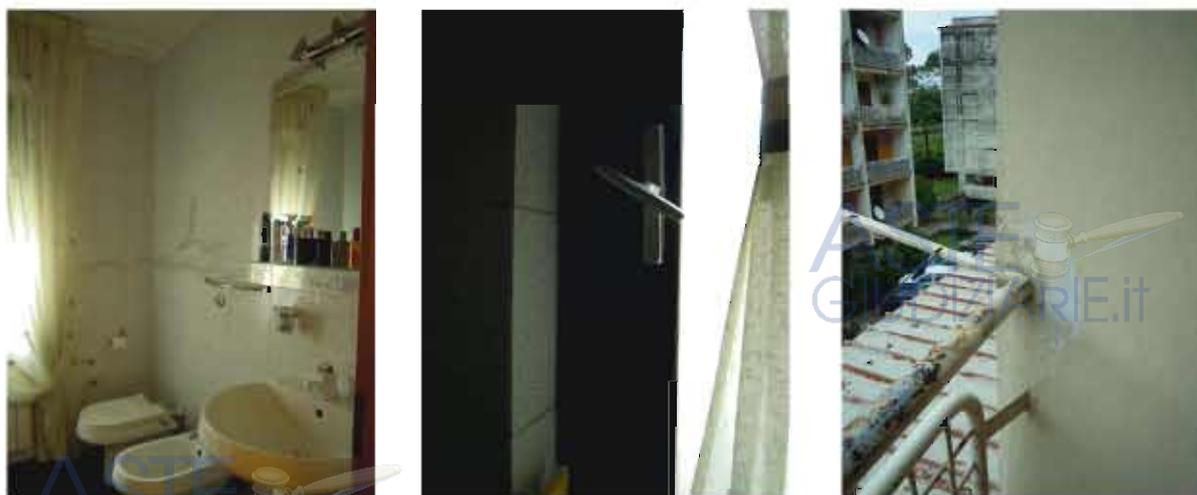
Fig. 22 individuazione fotografica di alcuni particolari interni ed esterni dell'abitazione.

L'abitazione al piano terzo, oggetto di pignoramento, ha un'altezza interna pari a m. 2,70 interni, mentre l'autorimessa ha un'altezza pari a m. 2,44 nella zona sottostante la controsoffittatura e un'altezza pari a m. 2,90 nella zona scoperta; l'appartamento è dotato di impianto per il condizionamento nel soggiorno e nelle camere da letto, e della caldaia, per la produzione dell'acqua calda e per il riscaldamento con radiatori, posta sul balcone esclusivo della cucina; nei bagni gli scarichi sono a parete e in un bagno è presente la zona lavanderia; gli ambienti interni sono intonacati lisci e tinteggiati con pittura lavabile a quarzo ed alcune pareti sono piastrellate come in cucina e bagno ed i pavimenti sono realizzati con piastrelle di maiolica normale ad eccezione dei pavimenti e rivestimenti del bagno realizzati con piastrelle in monocottura e si evidenziano distacchi d'intonaco sui balconi.

L'autorimessa posta al piano seminterrato risulta rivestita con mattonelle e pavimento realizzato con piastrelle di maiolica normale.

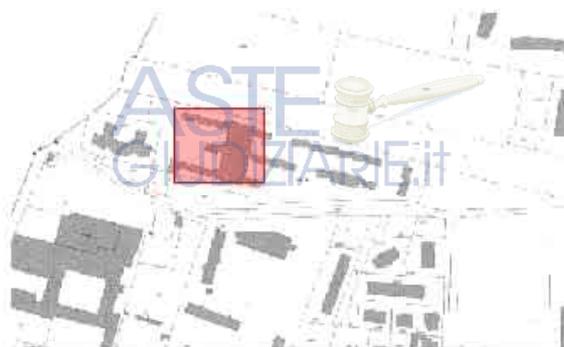
Fig. 23 evidenziazione nella planimetria catastale dell'immobile.

I dati specificati nell'atto di pignoramento e nella nota di trascrizione sono le risultanze catastali attuali, mentre nell'atto di assegnazione, essendo stato redatto in data 26.11.1987 sono riportati gli immobili denunciati all'UTE di Caserta con schede n. 167 e 127 in data 16.01.1984, ma hanno rispondenza formale tra di loro e con le risultanze catastali attuali, con le schede catastali attuali negli identificativi catastali e con le planimetrie (*cf. allegato n. 6*).

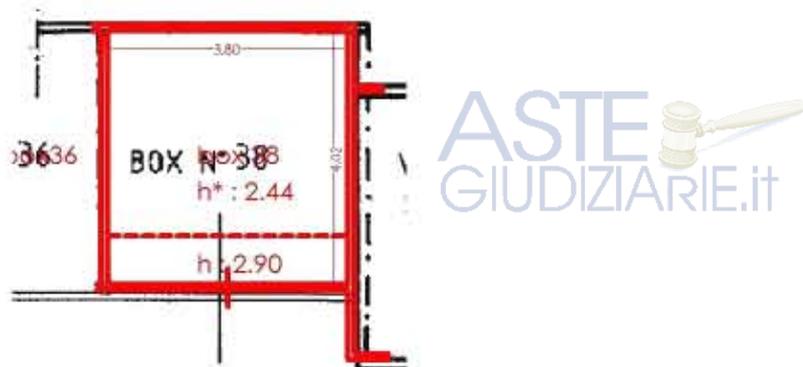
Fig. 24 sovrapposizione della situazione reale dei luoghi e della planimetria catastale del piano seminterrato.

per il piano seminterrato non ci sono difformità (*cf. allegati n. 2-6*);

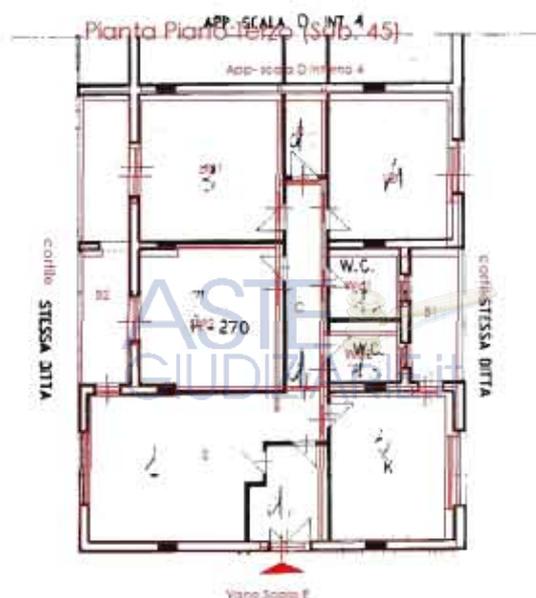
Fig. 25 sovrapposizione della situazione reale dei luoghi e della planimetria catastale del piano terzo.

per il piano terzo:

ci sono difformità riguardanti:

- diversa disposizione di tramezzature interne comprensiva di abbattimento e costruzione di tramezzature ed errore di lunghezza di un infisso in planimetria (cfr. allegati n. 2-6);

Per la regolarizzazione catastale dell'immobile (Docfa della planimetria che verrà assentita a seguito di C.E. in Sanatoria con doppia conformità) presso l'Agenzia del Territorio di Caserta e i costi relativi alla seguente operazione, comprensive di spese tecniche, sono pari a **€. 2.500,00.**

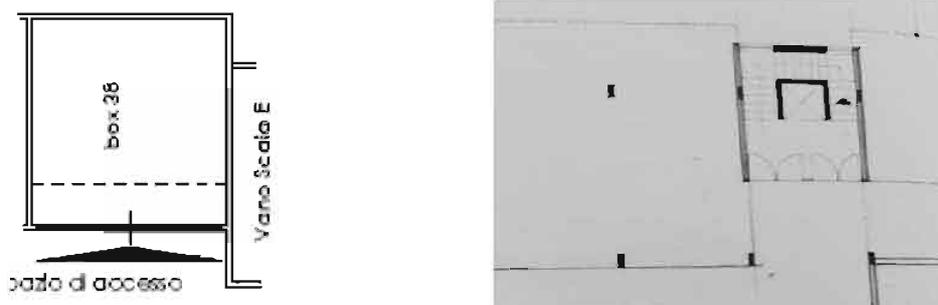
Fig. 28 sovrapposizione dell'allegato grafico del piano seminterrato relativo alle richieste di Concessione edilizia con il grafico del bene all'attualità.

Per quanto riguarda il piano seminterrato, risulta la difformità rispetto a quello assentito dovuta a realizzazione di box in luogo di spazio di suolo destinabile ad autorimessa con relativo incremento di superficie non residenziale (cfr. allegato n. 4);

Gli interventi edilizi che hanno determinato le difformità sopra elencate sono stati eseguiti presumibilmente prima del 1995, anno in cui è stata redatta la planimetria dell'autorimessa e accatastata presso l'UTE di Caserta, come riportato nella stessa planimetria (cfr. allegato n. 6);
