TRIBUNALE DI NAPOLI NORD

SEZIONE FALLIMENTARE

CONSULENZA TECNICA D'UFFICIO

COMUNE DI QUALIANO (NA)

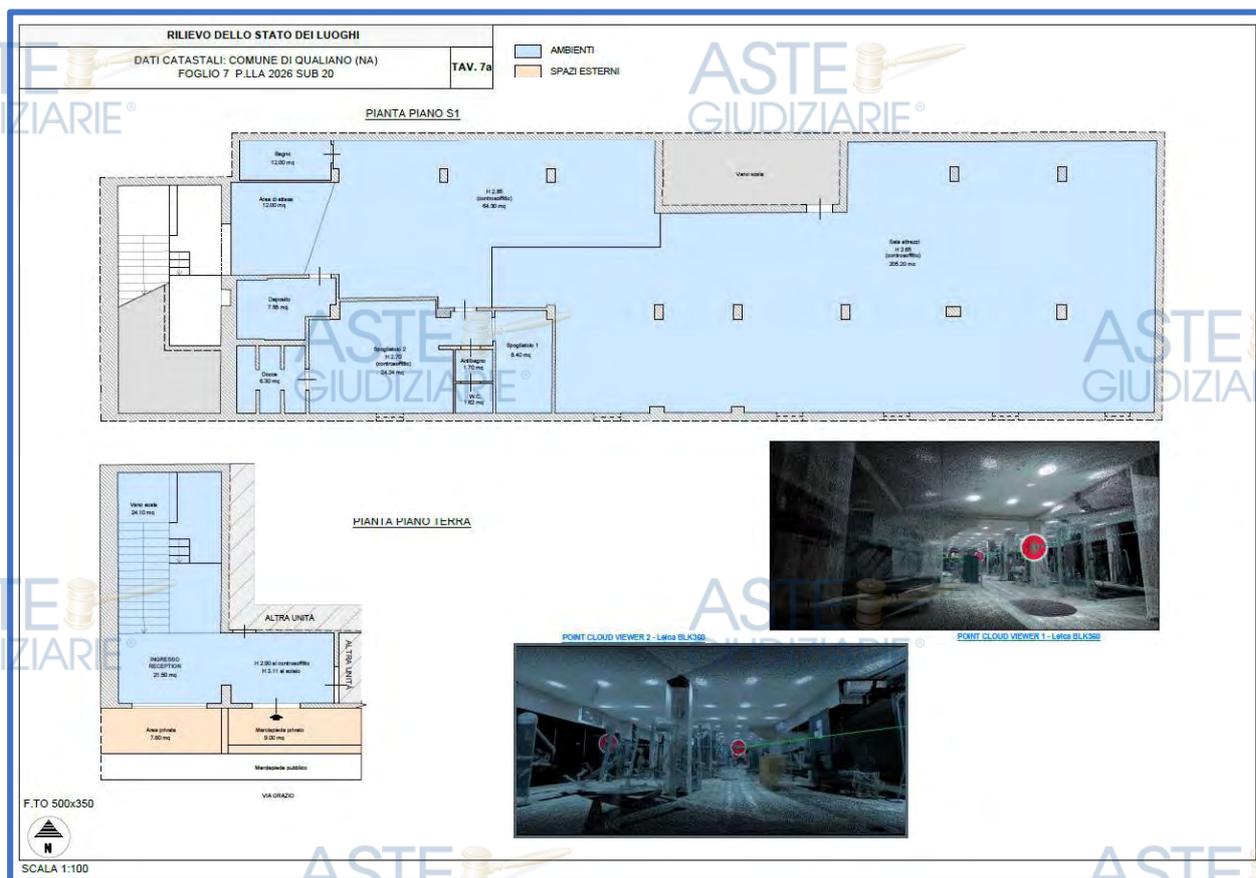
Figura 7

L'unità immobiliare censita al NCEU Foglio 7 P.11a 2026 sub 20,
posta al piano seminterrato e terra, risulta così costituita: al
piano terra, da un'area privata e marciapiede privato, un ingresso
reception ed un vano scala di collegamento al piano seminterrato,
quest'ultimo costituito da un bagno, un'area di attesa, un
deposito, un vano docce, due spogliatoi, un antibagno e w.c., ed
una sala attrezzi.

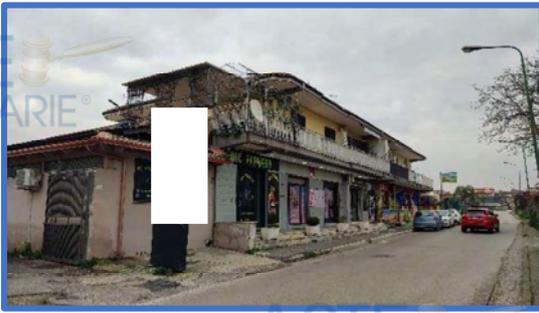
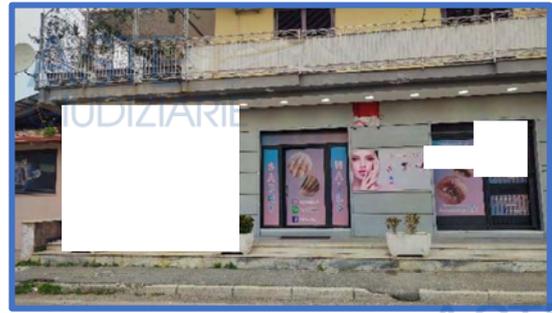
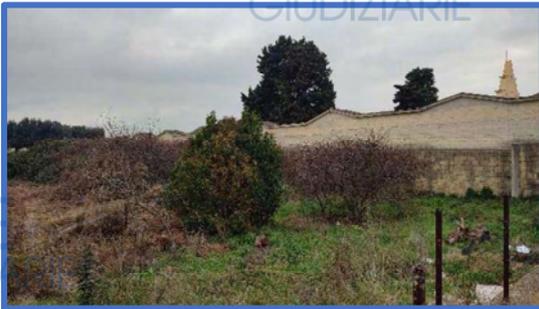
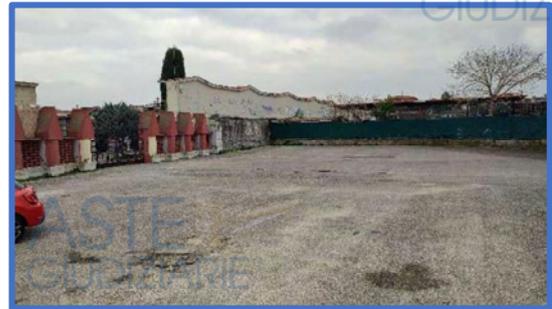
Si riporta, di seguito, il rilievo fotografico eseguito nel corso delle operazioni peritali, da cui risulta possibile evincere lo stato di manutenzione e le caratteristiche costruttive dell'immobile censito al catasto fabbricati nonché dei due fondi di terreno ad esso contigui, oggetto della presente relazione e rientranti nel Lotto 1.

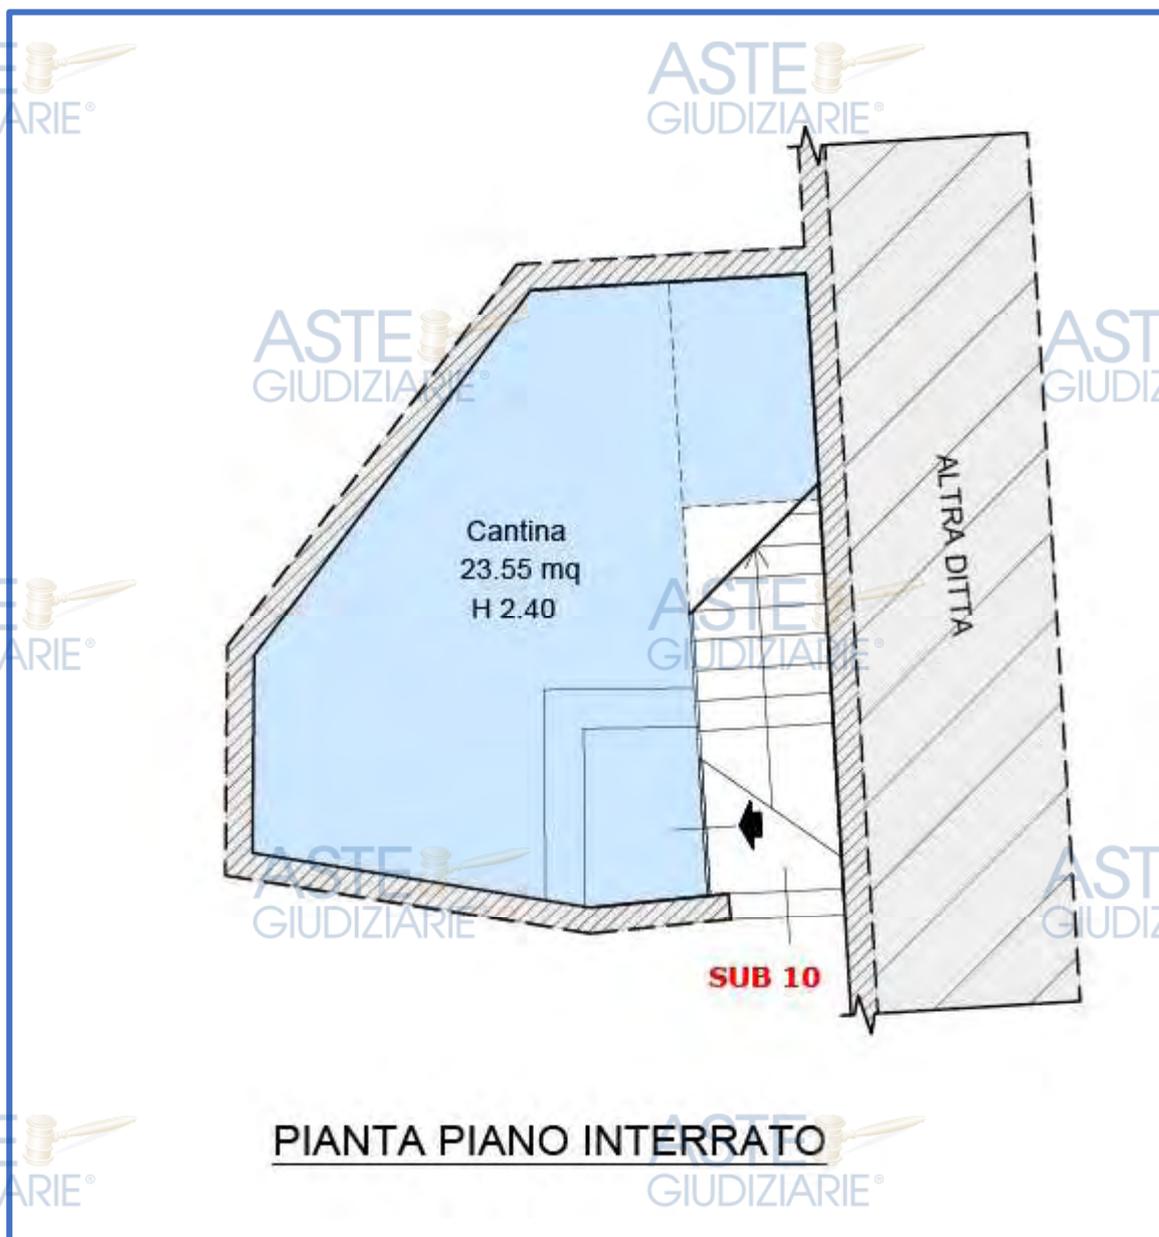
Figura 8

L'unità immobiliare censita al NCEU Foglio 7 P.11a 485 sub 11, posta al piano seminterrato, risulta costituita da: una cantina.

Si precisa che, l'accesso all'unità immobiliare di cui trattasi, ovvero sub 11, avviene mediante l'attuale scala comune anche ad altro subalterno.

Nel corso delle operazioni peritali, inoltre, è stato rilevato che il bene di cui al sub. 11 oggi presenta una maggiore consistenza in quanto non vi è una materiale separazione tra questo ed il vano sottoscala, non rientrante nella planimetria catastale di riferimento.

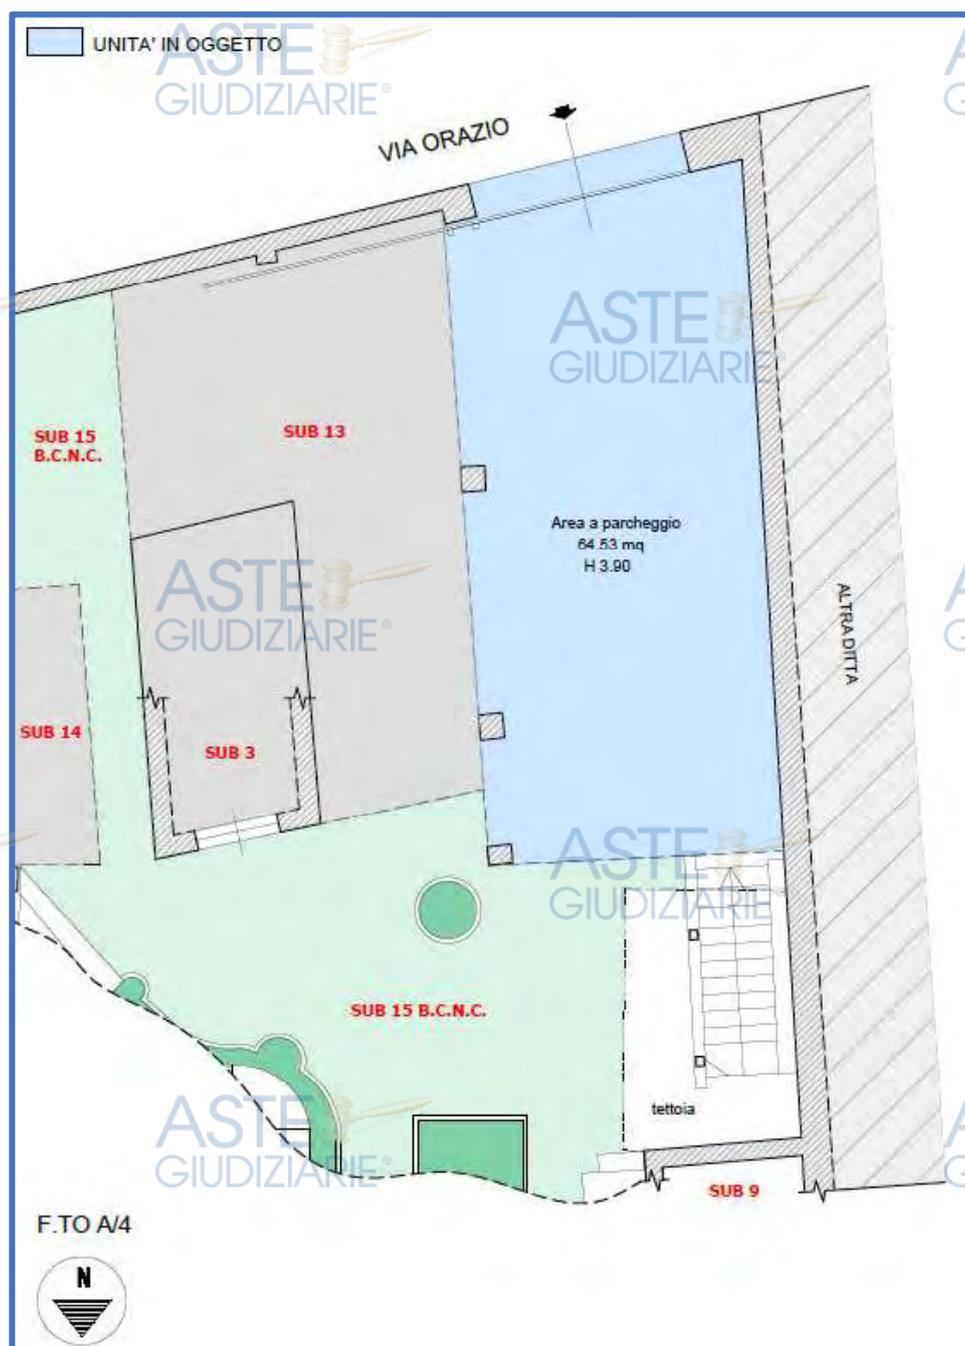
Figura 9

L'unità immobiliare censita al NCEU Foglio 7 P.lla 485 sub 12, posta al piano terra, risulta costituita da: un'area parcheggio. Come si può osservare dai grafici allegati alla presente consulenza, e da quello che si riporta per estratto, si rileva che, il bene di cui al sub 12 risulta essere caratterizzato da un ingresso carraio che, consente l'accesso anche ad ulteriori

subalterni, non rientranti nella presente procedura fallimentare.
Tale circostanza viene riportata ai fini delle opportune valutazioni circa gli eventuali diritti di terzi gravanti sul bene che occupa.

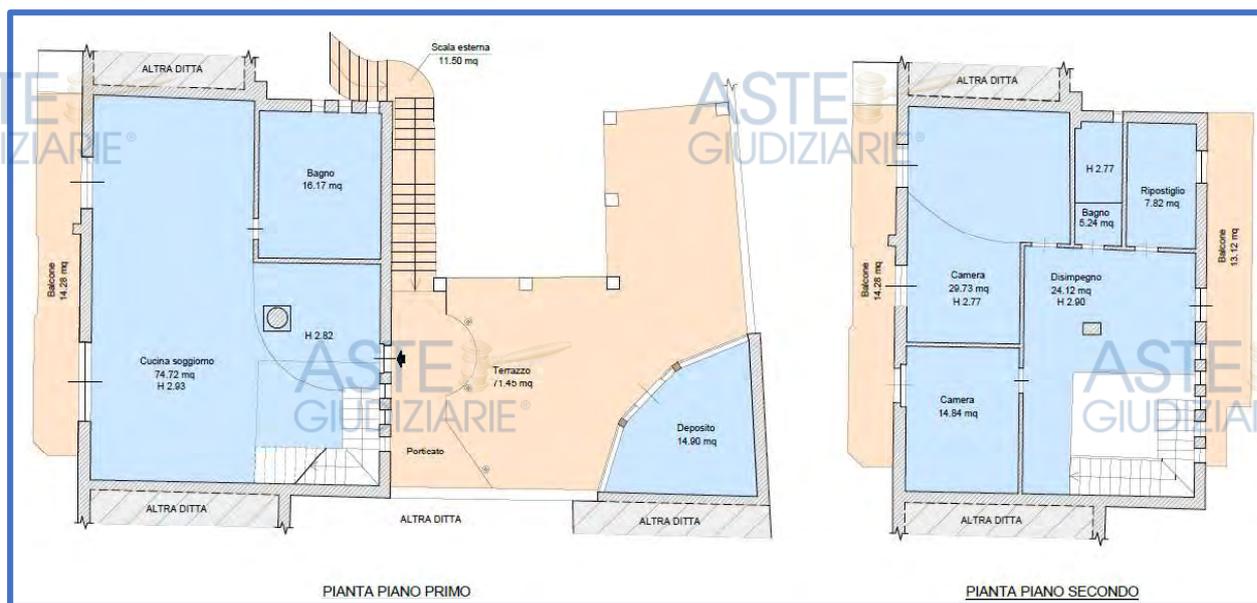
Figura 10

L'unità immobiliare censita al NCEU Foglio 7 P.lla 485 sub 16, posta al piano primo e secondo, risulta così costituita: al piano primo, da un deposito, un bagno, una cucina con soggiorno, un balcone, un terrazzo con scala esterna; al piano secondo, da due camere, un bagno, un ripostiglio, un disimpegno, e due balconi.

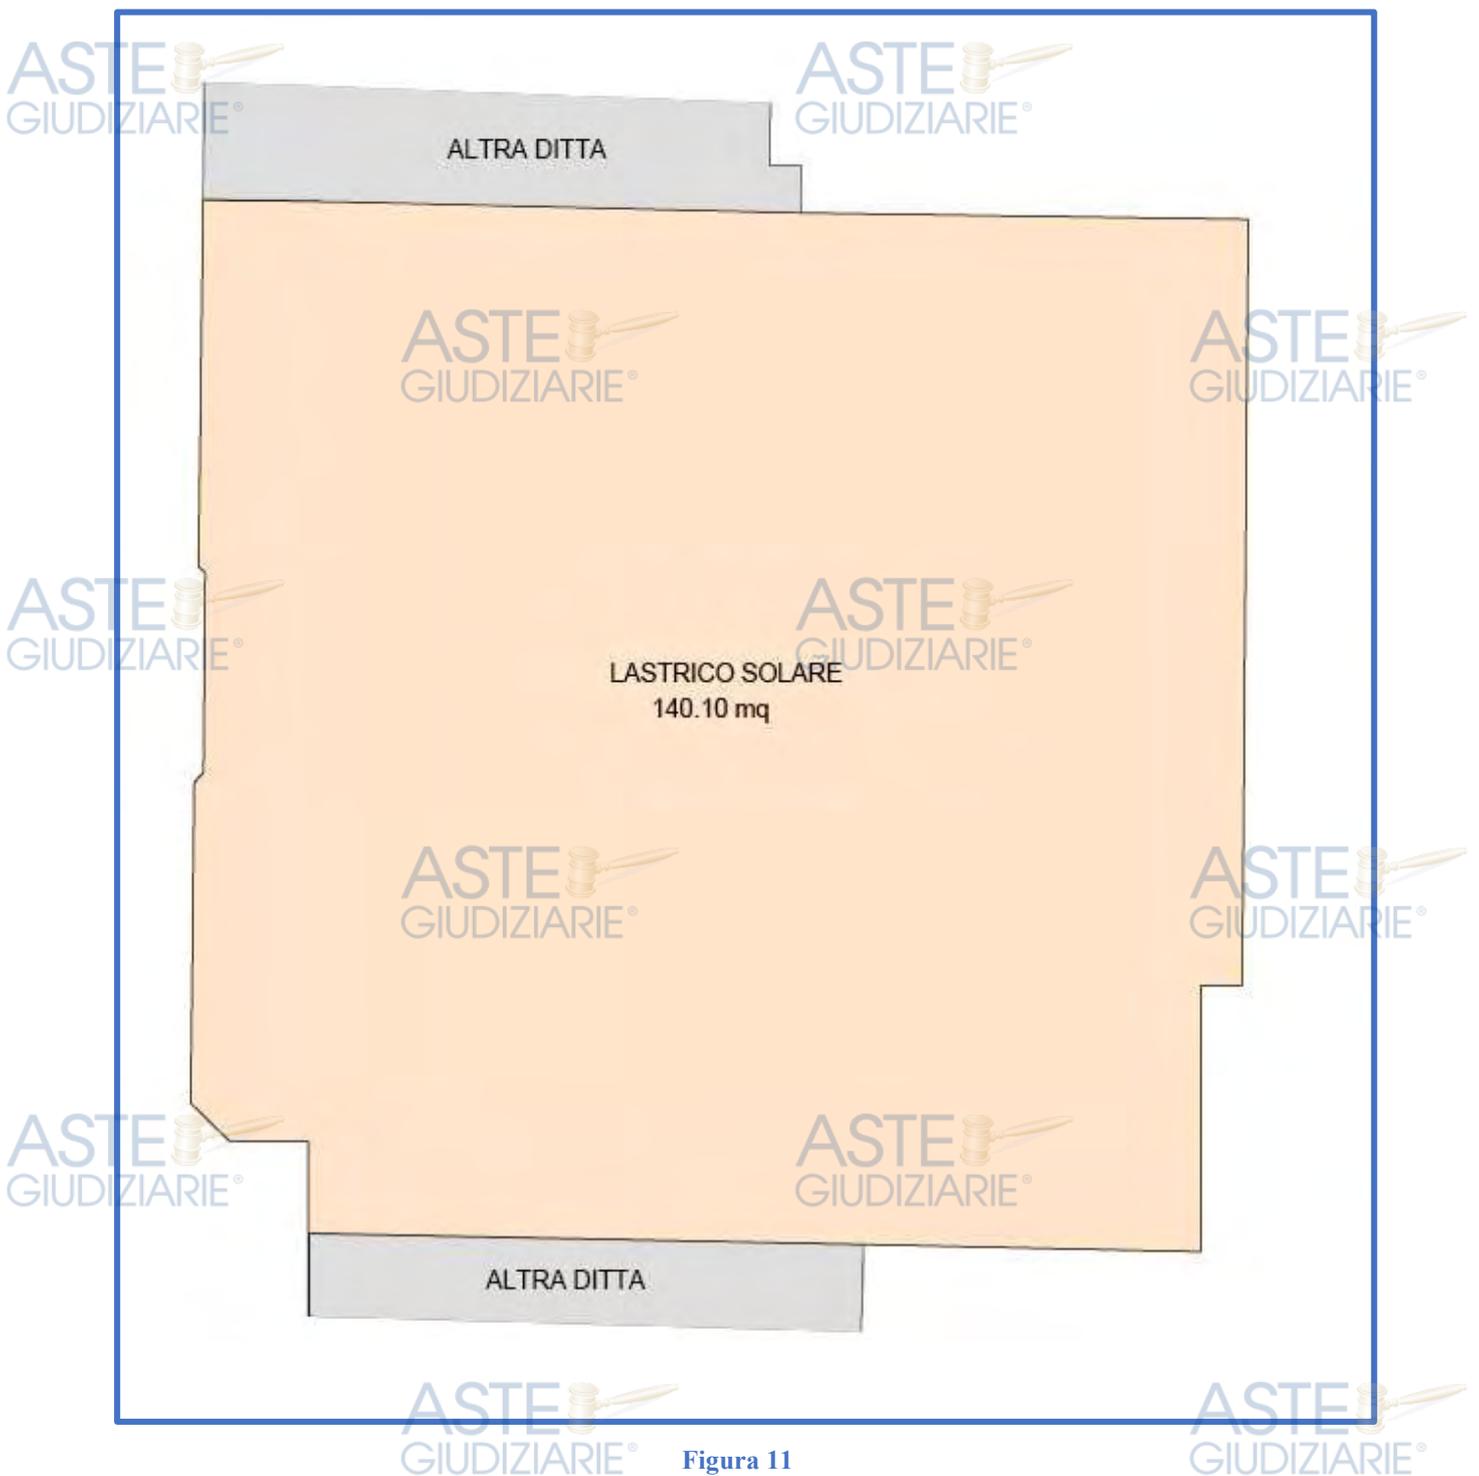
Figura 11

L'unità immobiliare censita al NCEU Foglio 7 P.lla 485 sub 17, posta al piano terzo, risulta costituita da: lastrico solare.

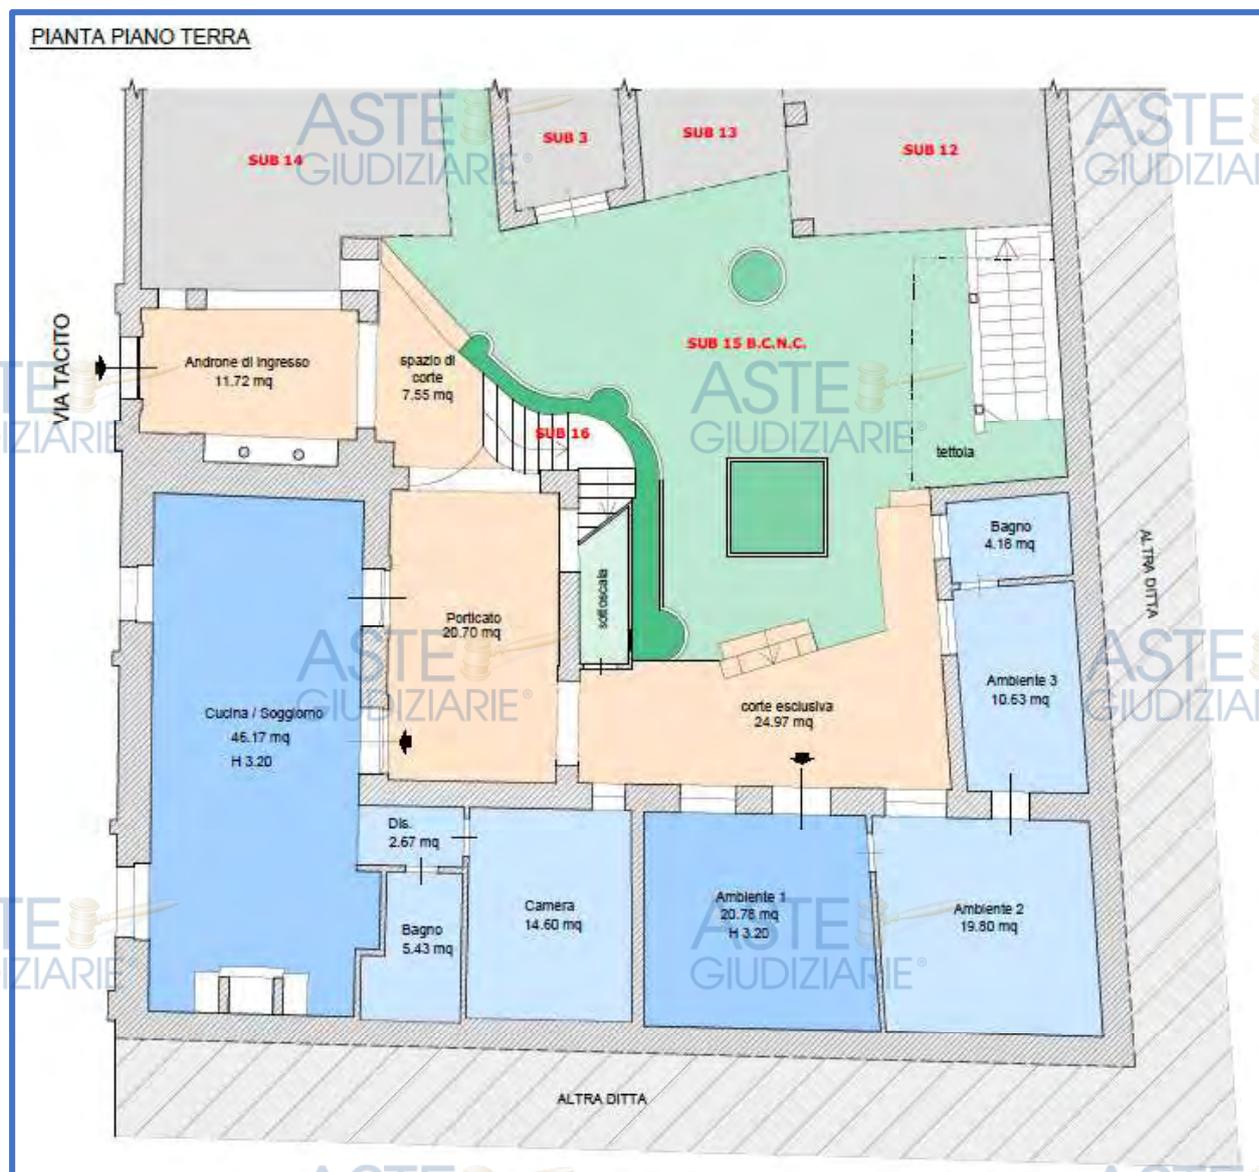
Figura 12

L'unità immobiliare censita al NCEU Foglio 7 P.lla 485 sub 9, posta al piano terra, risulta costituita da: una cucina/soggiorno, una camera, un disimpegno, due bagni, tre ambienti. Come rilevabile dal grafico afferente il rilievo dello stato dei luoghi, di cui

di seguito si riporta un estratto, l'accesso alla detta unità immobiliare avviene attraversando un porticato nonché da una corte esclusiva.

Oltre ciò, attraversando l'androne di ingresso prospiciente sulla via pubblica, ed uno spazio di corte, è possibile accedere al sub 16 posto al primo piano mediante un vano scala.

Inoltre, con campitura di colore verde, è stato rappresentato il

subalterno 15, che catastalmente rappresenta un Bene Comune Non Censibile (B.C.N.C.) nonché area di manovra, da cui è possibile accedere sia ai subalterni 9-16-12 rientranti nella presente procedura, ma anche ad ulteriori unità immobiliari estranee alla procedura fallimentare che occupa.

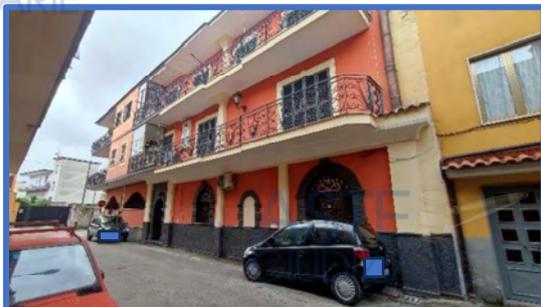
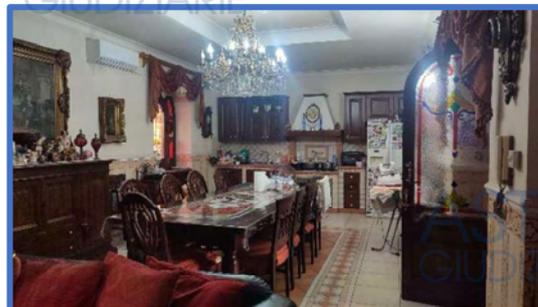
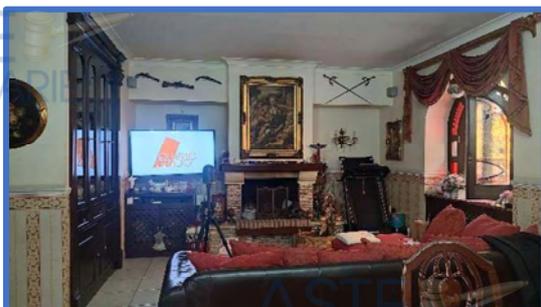
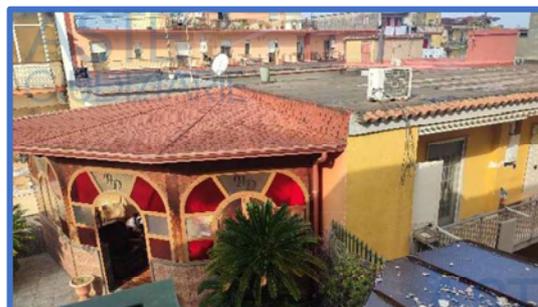
Si riporta, di seguito, il rilievo fotografico eseguito nel corso delle operazioni peritali, da cui risulta possibile evincere lo stato di manutenzione e le caratteristiche costruttive degli immobili di cui al Lotto 2.
