## STUDIO DI CONSULENZA TECNICO GIUDIZIARIO

- Procedura fallimentare : n.87/2021 R.G.E.
- Giudice delegato : Dott. Arminio Salvatore Rabuano
- Curatore Dott. Sabato Montella

## Immobili oggetto di stima :-

| N°1 | Unità immobiliare | Tipologia : scantinato formato da due locali contigui | | Consistenza mq 400,00 |

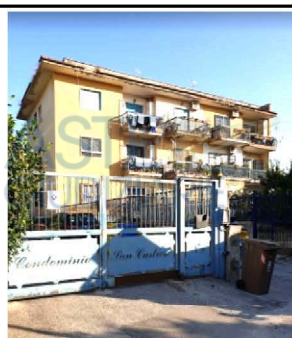
L'esame dei luoghi ed il riscontro degli atti catastali ha confermato la corretta individuazione della particella e del bene nell'apposita mappa catastale (fg.17 - p.lla 143) e la conseguente materiale identificazione - il tutto così come di seguito graficamente evidenziato - :

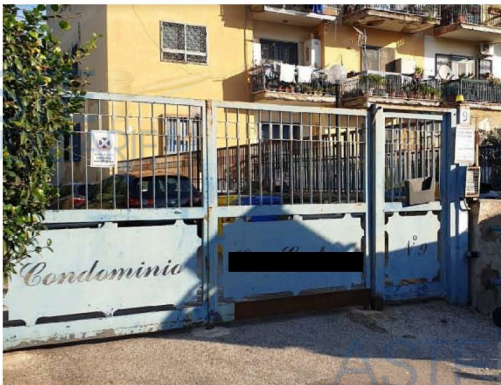
Accesso dal cancello principale verso il vano scala interno

Nel merito **l'accesso all'immobile in esame avviene sia dalla rampa scale interna allo stabile** - quest'ultima raggiungibile attraverso un apposito viale interno condominiale che dalla via esterna (previo un cancello in ferro del tipo carrabile e pedonale con annesso citofono) si diparte sino all'ingresso principale dello stabile - **che - dalle rampe adiacenti le parti comuni interne ed esterne al complesso edilizio in esame** - il tutto così come di seguito evidenziato :-

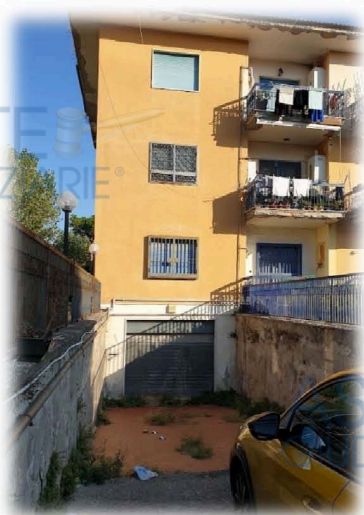
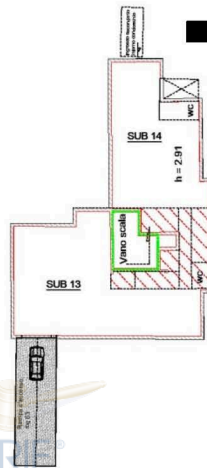
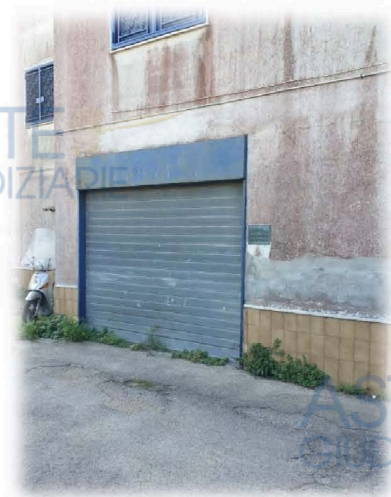
**In termini tipologici le parti comuni esterne** ) : - sono rappresentate da viali asfaltati e pavimentazione in gres - mentre - il corpo di fabbrica principale nel cui interno si sviluppano n°16 unità immobiliari **è composto da una struttura portante in c.a.** - solai del tipo misto a travetti in c.a. e laterizi - rompagnini in tufo - tramezzi in lapillo e con copertura piana. I prospetti esterni sono rappresentati da sagome finestra e balcone con antistanti aggetti costituiti da mensole con ringhiere in ferro. Le pareti esterne sono rivestite con intonacate e pittura oltre ad una zoccolatura di base formata mattonelle in gres - **il tutto in scadenti condizioni d'uso e manutenzione.** **Per quanto concerne le parti comuni interne** (androne e vano scala) - si evidenzia : che il vano d'accesso primario è nel merito costituito da un portone in ferro a due ante con vetri ; - una pavimentazione interna in monocottura smaltata ed un

rivestimento in doghe di legno ; - i rampanti scala sono rivestiti in marmo con ringhiere in ferro e le pareti laterali con intonaco e pittura il tutto completo d'impianto citofonico - illuminazione ed ascensore.

**Nel merito le condizioni d'uso e manutenzione sono nell'insieme mediocri.**

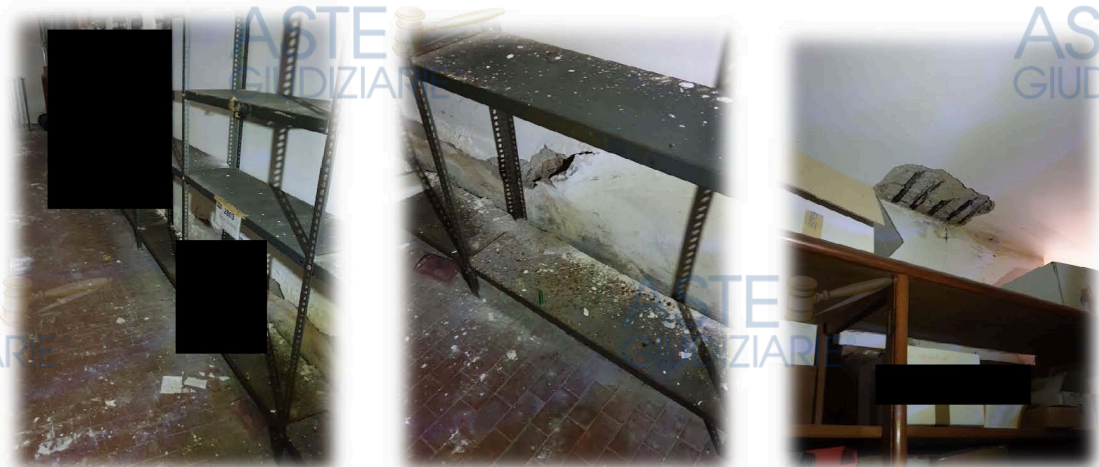
- terraneo sub.13 - pavimentazione in monocottura dimensioni 7,5/15 cm
- terraneo sub.14 - pavimentazione in monocottura smaltata ;
- pareti intonacate e tinteggiate con pittura lavabile ( terranei sub.13 e 14) ;
- controsoffitti in doghe d'alluminio (terraneo sub.14) ;
- soffitto intonacato e tinteggiato (terraneo sub.13) ;
- infissi esterni in ferro con vetri e grate di protezione ;
- porte interne in alluminio preverniciato con pannelli in bakelite ;
- porte esterne in ferro - di cui n°2 serrande avvolgibili in ferro ;
- impianti idrici ;
- impianto elettrico ;

**Nel merito si evidenzia che lo stato di manutenzione dell'immobile è nell'insieme mediocre/scadente ;**

**Criticità** : presenza di umidità ascendente sulle pareti laterali e soffitti terraneo b) ; - presenza di pozzetti di scarico acque chiare e scure all'interno dei locali **N.B.** - Il Regolamento Edilizio Comunale all' Art. 137 - Agibilità: Piani interrati prescrive : -

1. I locali dei piani interrati non possono essere utilizzati come locali di categoria A. Tali piani possono essere adibiti a locali di categoria S2, con esclusione del punto g), ed S3, a condizione che, ferma l'osservanza di particolari prescrizioni legislative e regolamentari vigenti in relazione alla particolare destinazione, sia garantito l'isolamento dall'umidità e sia assicurato il ricambio d'aria anche mediante opportuni accorgimenti ed apparecchiature meccaniche.

**2. Nell'eventualità che il deflusso delle acque di scarico del fabbricato avvenga a quota superiore a quella del piano interrato, deve essere installato apposito impianto di sollevamento di tali acque, ritenuto idoneo, ad evitare inconvenienti di carattere igienico.**
