**TRIBUNALE DI NAPOLI NORD**  
**III SEZIONE CIVILE**

**PERIZIA TECNICA D'UFFICIO**  
**RELATIVA A LIQUIDAZIONE CONTROLLATA**  
**R.G. 29/2025**

**VALUTAZIONE IMMOBILE**

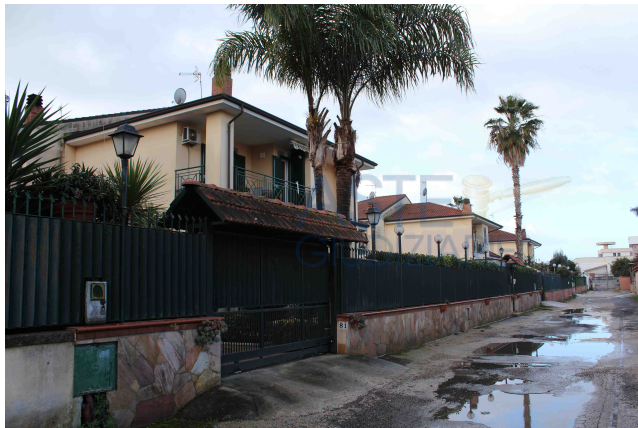
Il villino di causa è ubicato in via Madonna del Pantano n. 81/8, int. 3 (*cf.* Allegato 1: Foto: 4). Esso è stato edificato nel 1997 e consta di due piani fuori terra ed uno seminterrato, con copertura a tetto. L'accesso alla proprietà avviene dal viale condominiale, mostrato nella foto qui di fianco, che verso via del Pantano è protetto da cancelli pedonale e carrabile (*cf.* Allegato 1:

Foto: 5), mentre è libero verso la principale via Ripuaria (*cf.* Allegato 1: Foto: 6).

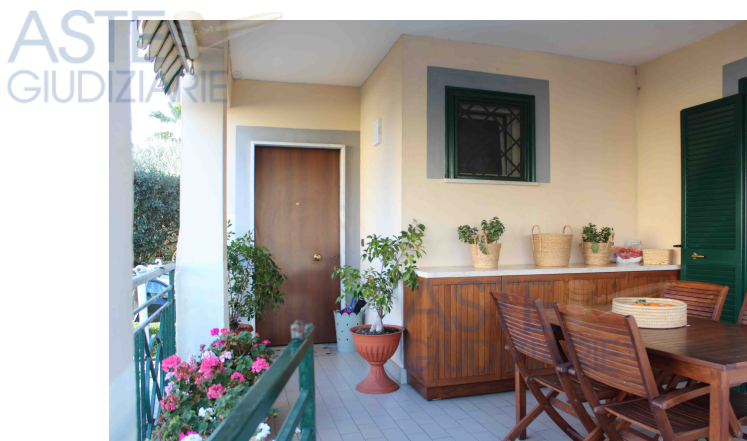
Come mostra la foto qui di fianco, l'accesso all'abitazione avviene attraverso un loggiato posto al piano rialzato, su cui si aprono la porta blindata che immette nel soggiorno e la finestra del bagno, oltre al balcone della cucina (cfr. Allegato 1: Foto: 18). L'ampio soggiorno è dotato di due finestre una esposta sul prospetto principale e l'altra verso est, mentre sul suo fondo è posta la scala a vista

che conduce al primo piano (cfr. Allegato 1: Foto: 20 e 21).

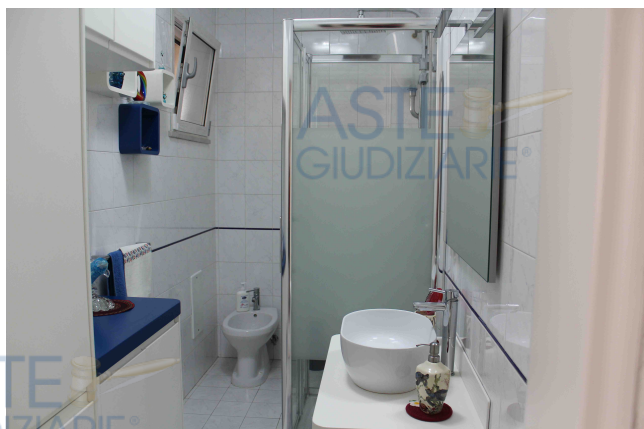
Il bagno, mostrato nella foto qui di fianco, è dotato di un vano doccia in vetro ed alluminio, è completamente rivestito di piastrelle di colore bianco ed ha il serramento vasistas, esposto sul loggiato. Di fronte alla porta del bagno vi è quella della scala che conduce al piano seminterrato (cfr. Allegato 1: Foto: 24).

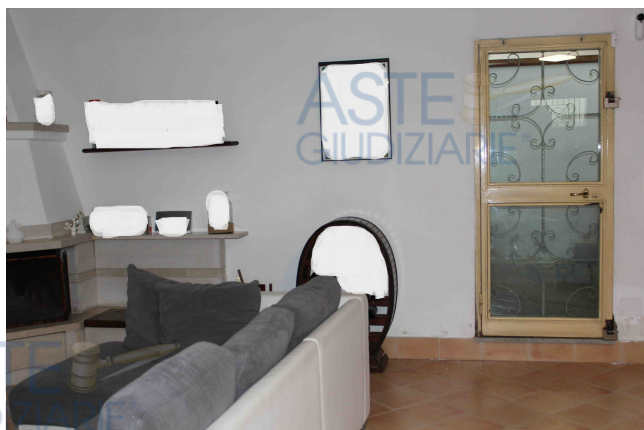
Come mostra la foto qui di fianco, l'ambiente ha un secondo accesso, che tramite una scala esterna conduce sul lato est del cortile, sotto la tettoia. Nell'angolo sud-est della tettoia stessa vi è la porta del locale tecnico, che alloggia il serbatoio dell'acqua con le relative attrezzature ed un piccolo bagno (cfr. Allegato 1: Foto: 29 e 30).

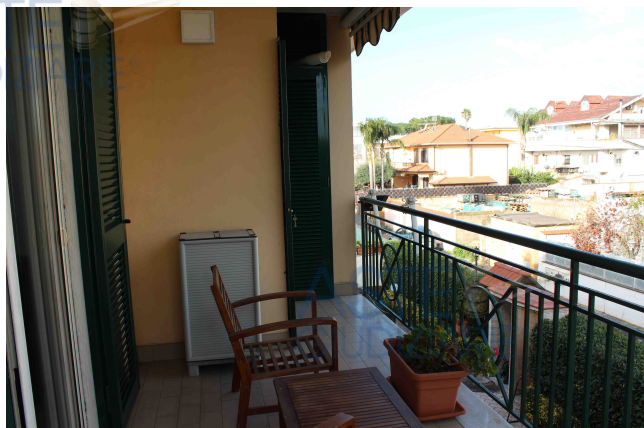
La foto qui di fianco mostra il balcone della camera da letto padronale, esposto sul prospetto principale del villino. L'ampia camera da letto è dotata anche di un piccolo armadio a muro angolare (cfr. Allegato 1: Foto: 32). La seconda camera è posta nell'angolo nord-ovest dell'abitazione ed ha una finestra esposta ad ovest (cfr. Allegato 1: Foto: 35), mentre la terza camera,

più piccola, è dotata di un secondo balcone, anch'esso esposto ad ovest (cfr. Allegato 1: Foto: 36).

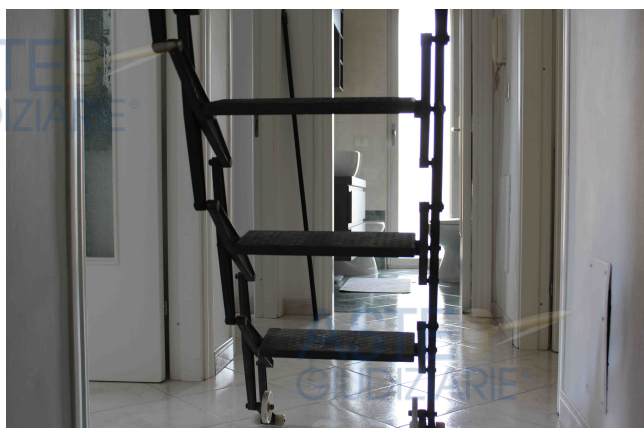
Il bagno del primo piano, come mostra la foto qui di fianco, ha l'apertura sul balcone esposto a nord, al quale si accede anche dalla camera da letto padronale. Esso è dotato anche di una piccola vasca da bagno, posta nell'angolo est del vano, dietro la porta d'ingresso; inoltre, è interamente rivestito con piastrelle di grès decorate e con una bella pavimentazione di colore verde smeraldo

(cfr. Allegato 1: Foto: 34).

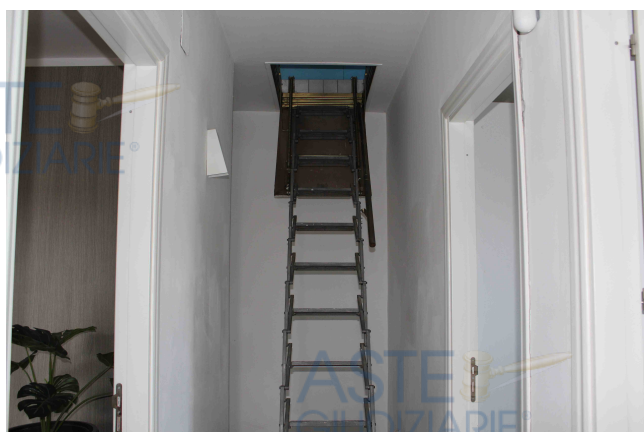
Dal disimpegno tramite una scala a scomparsa, mostrata nella foto qui di fianco, è possibile accedere al sottotetto termico, dotato di un finestrino tramite il quale si può ispezionare il tetto (cfr. Allegato 1: Foto: 40).
