**Tribunale di Napoli Nord  
SEZIONE FALLIMENTARE**

**Liquidazione Giudiziale n. 12/2024**

**CONSULENZA TECNICA D'UFFICIO**

**Stima economica del più probabile valore commerciale delle multiproprietà  
ubicate nel Complesso immobiliare – Vedelago (Tv)**

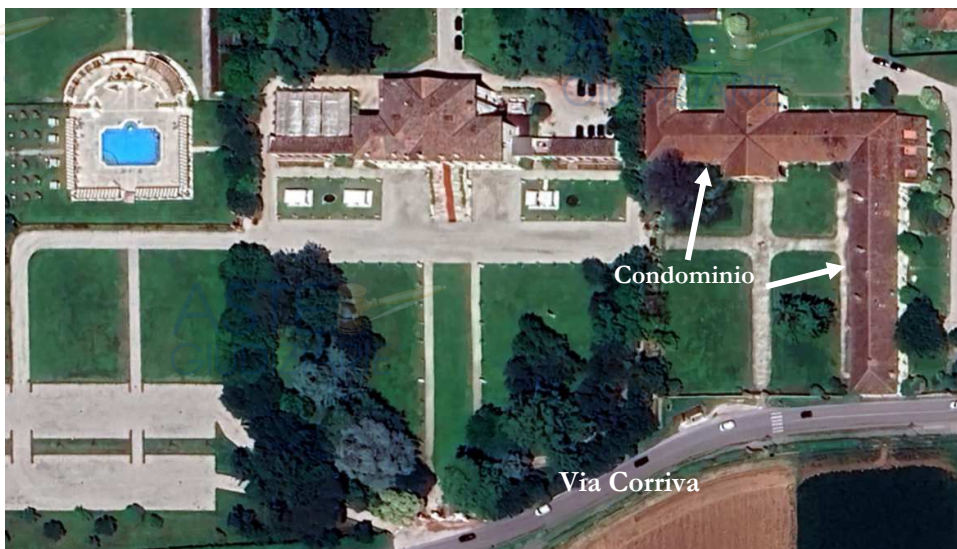
Foto n. 1 – Ubicazione del Residence

Corriva; attraverso una serie di viali interni si raggiungono le unità immobiliari costituenti il Condominio “” che, come riportato dall’aerofotogrammetria n. 1, sono collocate alla destra della villa . La reception è inserita all’interno di un elegante porticato (foto n. 2 e 3) che al termine del camminamento dispone in adiacenza ad una struttura indipendente dove sono collocate le multiproprietà (foto n. 4 e n. 5) costituite da monolocali, composti da una stanza con annesso angolo cottura e vano bagno, e da bilocali e trilocali che rispettivamente presentano, in aggiunta, una o due camere da letto.

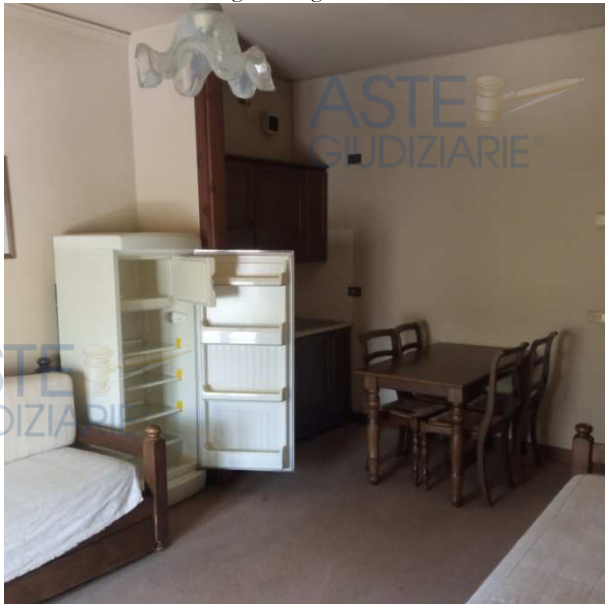
Foto n. 10 – Salone living con angolo cottura

Le condizioni manutentive dell'appartamento si possono ritenere buone; la fattura degli allestimenti e degli arredi invece è invece piuttosto datata. Si rileva in particolare la presenza di vecchia moquette nel salone living e nella camera da letto e un vano bagno con elementi sanitari obsoleti. L'unità immobiliare, posta al primo piano, è particolarmente luminosa e con buona disposizione degli ambienti. La superficie calpestabile complessiva è stata misurata in circa 42,00 mq; l'altezza in circa 2,80 ml.

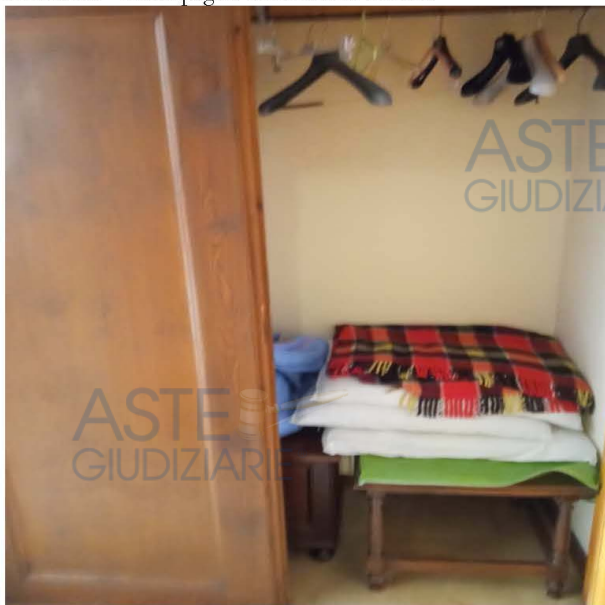
Foto n. 16 – Disimpegno con armadio a muro

Proseguendo più all'interno, un disimpegno con annesso armadio a muro della superficie di circa 3,30 mq (foto n. 16), dispone ad un vano bagno senza finestre ubicato sulla destra (foto n. 17) e, più avanti, ad una camera da letto (foto n. 18 e n. 19) con affaccio sul viale condominiale speculare rispetto al quello dell'altro ingresso (foto n. 20). La consistenza del bagno è stata misurata in circa 3,60 mq, quella della camera da letto in circa 23,00 mq. Anche in questo caso le condizioni manutentive dell'appartamento possono ritenersi buone. Gli allestimenti e gli arredi, seppur in linea con l'impronta classica del contesto, appaiono invece piuttosto desueti. Si rileva in particolare la luminosità di tutti gli ambienti e la bella esposizione verso i cortili della proprietà. La superficie calpestabile complessiva è stata misurata in circa 54,00 mq; l'altezza in circa 2,80 ml.

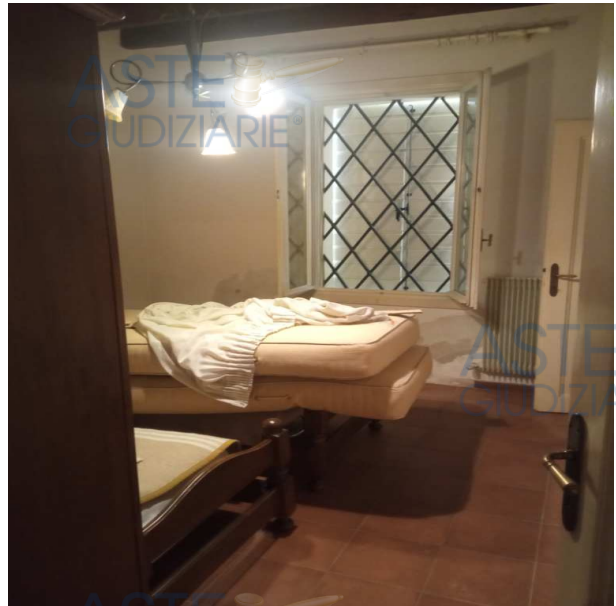
Foto n. 26 – Prima camera da letto

In adiacenza al vano bagno è disposta una prima camera da letto di circa 14,00 mq (foto n. 26) con bagno interno cieco della consistenza di circa 3,00 mq (foto n. 27). La camera da letto affaccia sul cortile con esposizione a nord.

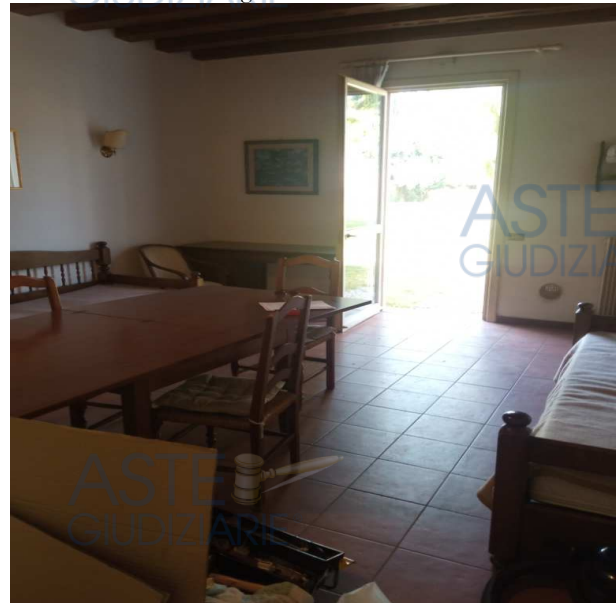
Foto n. 28 – Salone living

Sul fronte a sud sono invece dislocate due distinti ambienti, uno rappresentato da un salone living della dimensione di circa 23,00 mq cui si accede da altro portoncino speculare a quello precedentemente descritto (foto n. 28), l'altro in una seconda camera da letto con affaccio sul cortile interno (foto n. 29), la cui consistenza è stata misurata in circa 17,00 mq. Alcuni ambienti presentano segni di umidità di risalita e necessitano interventi di ripristino degli intonaci. I locali sono tutti luminosi ad eccezione dei bagni e del cucinino che sono privi di punti luce. Sono inoltre stati notati i soffitti con travi di legno strutturali di ottima fattura e di elegante decoro. La superficie calpestabile complessiva dell'unità immobiliare è stata misurata in circa 64,00 mq; l'altezza in circa 2,80 ml.

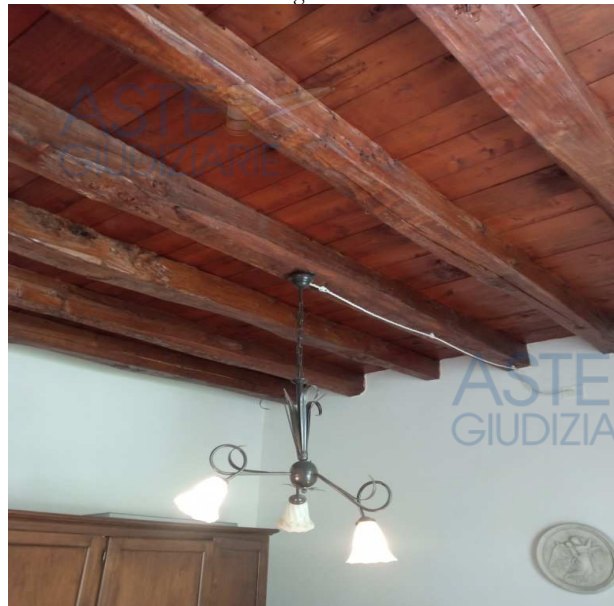
Foto n. 30 – Soffitto in travi legno
