# TRIBUNALE DI ENNA SEZIONE CIVILE – FALLIMENTARE

PROCEDURA FALLIMENTARE N. 2/2012

RELAZIONE DI STIMA

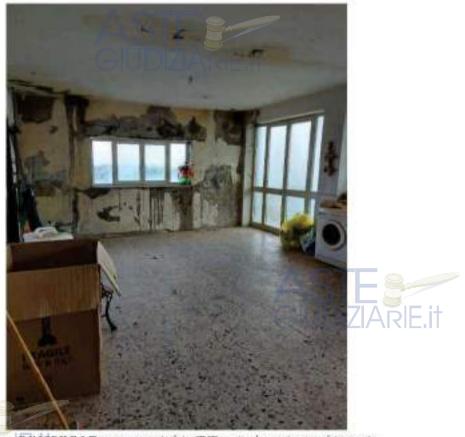
Dal corridoio mediante una porta si accede ad un terrazzo coperto che presenta anch'esso uno stato di deterioramento dell'intonaco con evidente infiltrazione di acqua. Da questo terrazzo si raggiungono altri tre vani destinati al ricovero legna e ripostiglio. Da progetto tale terrazzo rappresenta l'ingresso principale dell'immobile mediante una scala esterna.

GUDZ Foto MAMOBILE 3 Terrazzo coperto lato SUD particolare intonaco deteriorato

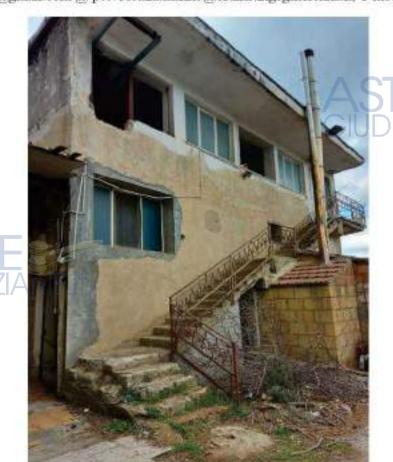
Il fabbricato è adibito ad abitazione, all'interno dello stesso si accede mediante una scala in legno, in precarie condizioni statiche, realizzata senza nessuna autorizzazione, comportando, quindi, una difformità rispetto al progetto autorizzato. Da tale scala si arriva ad un terrazzo coperto, adibito a cucina, dal quale si accede, mediante un corridoio, agli altri vani.

Poto - IMMOBILE 3 Scala accesso lato SUD

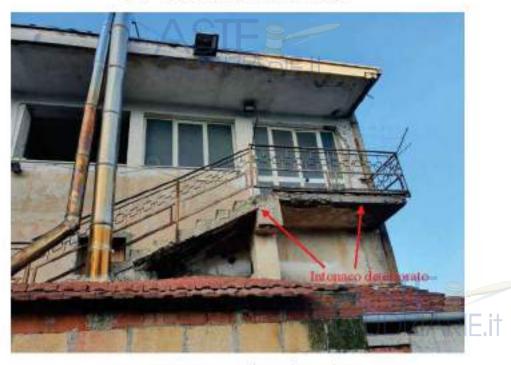
Foto - IMMOBILE 3 particolare scala anmolorata

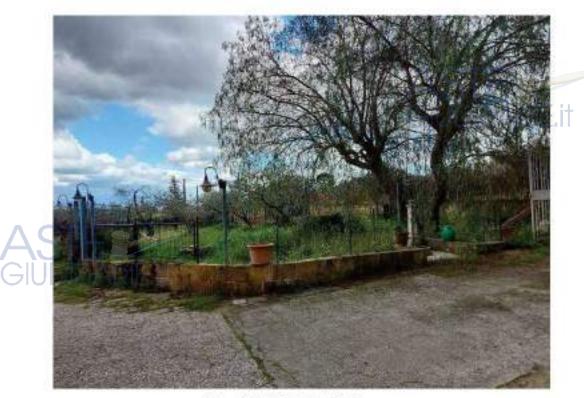
L'unità immobiliare si presenta, attualmente, in cattivo stato di manutenzione, sotto molteplici punti di analisi. Dal punto di vista edilizio, l'immobile risulta essere carente delle dovute manutenzioni, che hanno portato il fabbricato nel corso del tempo, ad uno stato di considerevole vetustà, e obsolescenza degli elementi costitutivi. In particolare, il terrazzo coperto all'interno presenta delle infiltrazioni che hanno portato ad un deterioramento dell'intonaco interno delle pareti e del solaio di copertura, la scala esterna risulta essere degradata, tutti gli intonaci esterni e le pensiline di sud, ovest ed est risultano significativamente deteriorati dal corso del tempo, ballatoi sul prospetto sud e necessitanti di un completo rifacimento,

Foto - IMMOBILE 3 Late SUD

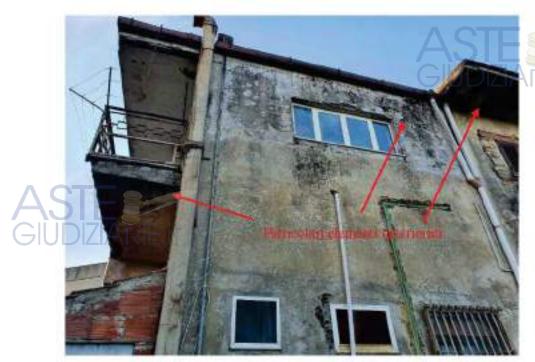
L'unità immobiliare presenta un elevato stato di deterioramento principalmente nei prospetti esterni in quanto non sono stati eseguite le necessarie manutenzioni ordinarie e straordinarie.

Tutti gli intonaci esterni risultano significativamente deteriorati dal corso del tempo e necessitano di un completo rifacimento.

Foto - IMMOBILE 3 Prospetto EST

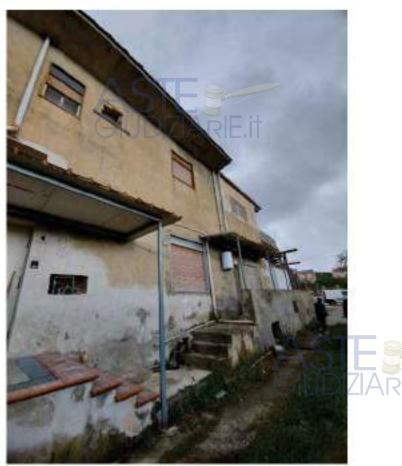
Poto - IMMOBILE 3 Prospetto EST

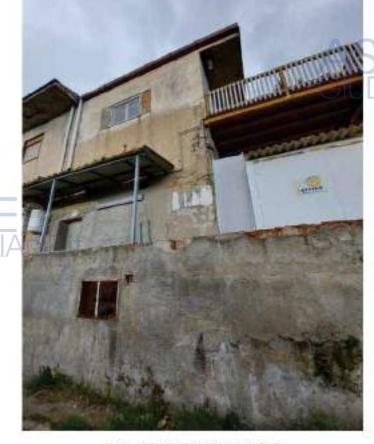
Foto - IMMOBILE 3 Prospetto EST
