# TRIBUNALE DI NOLA

Perizia dell'Esperto ex art. 568 c.p.c. Arch. Pettinati Adriana, nell'Esecuzione Immobiliare n. 103/2022 riunito al 78/2023 e al 26/2024 del R.G.E.

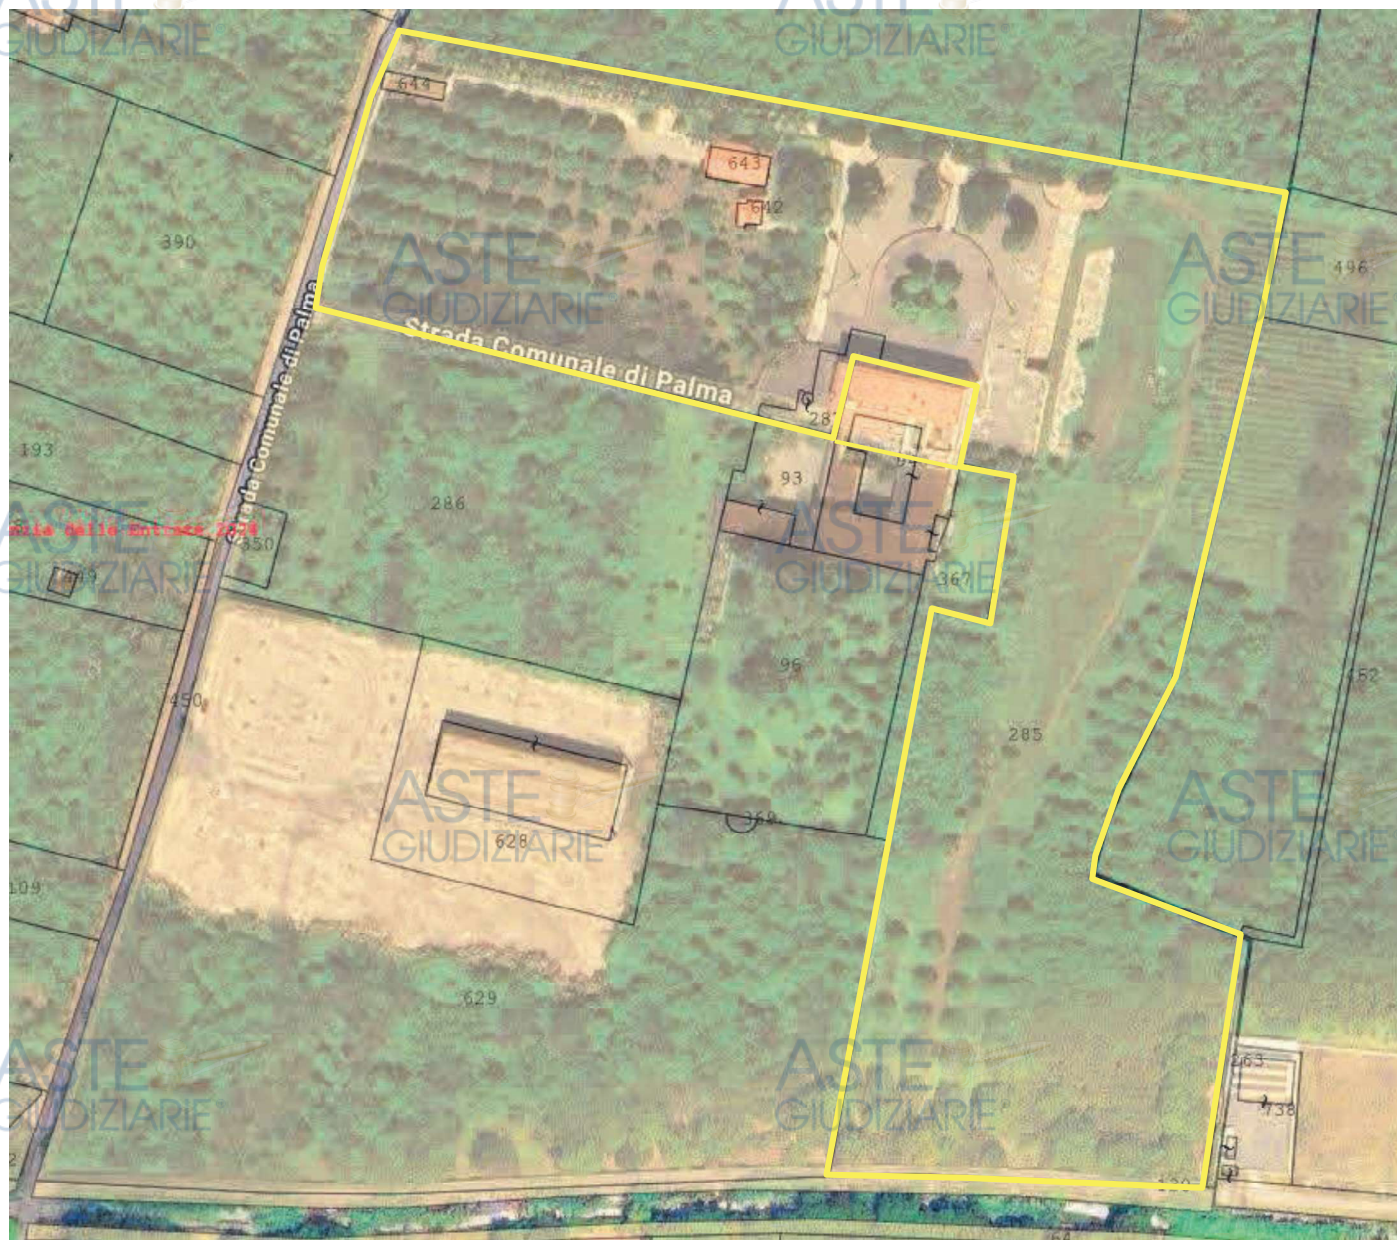
Trattasi dell'ala sinistra di una vecchia casa colonica più volte rimaneggiata e trasformata che si articola su cinque livelli: piano seminterrato, terra, primo, secondo e copertura.

Il compendio immobiliare è servito da due vani scala, uno coevo al fabbricato, denominato "scala A" e uno più recente munito di ascensore, denominato "scala B".
