## TRIBUNALE DI NOLA

**Perizia dell'Esperto ex art. 568 c.p.c. dott. ing. Davide PORTOLANO,  
nell'Esecuzione Immobiliare n. 52/2024 RGE**

## LOTTO UNICO

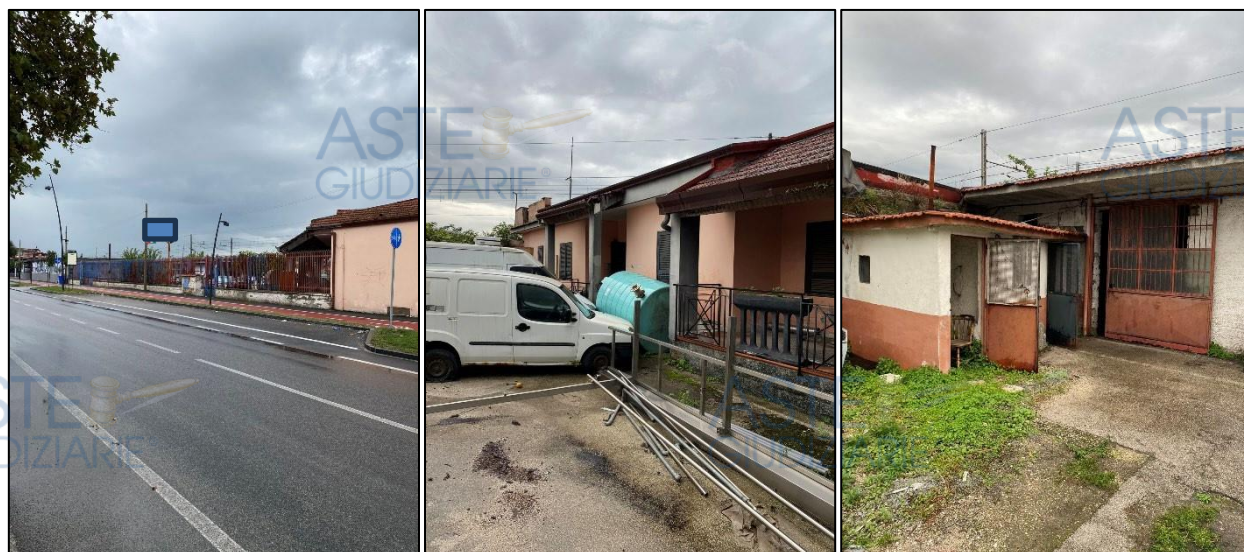
FIGURA 4. PROSPETTO OVEST SU CORSO ITALIA. PROSPETTO ABITAZIONE, DEPOSITO E LABORATORIO SULLA CORTE ESTERNA.

I corpi di fabbrica presentano struttura portante mista in pietrame e muratura di tufo con elementi aggiunti in cemento armato con prospetti esterni parzialmente intonacati e tinteggiati seppure, come detto, in **scadente** stato conservativo essendo rinvenibili diffusi distacchi con presenza di lesioni (peggiorate dalle infiltrazioni di acqua dai solai di copertura, molto evidenti all'interno di tutti i cespiti).

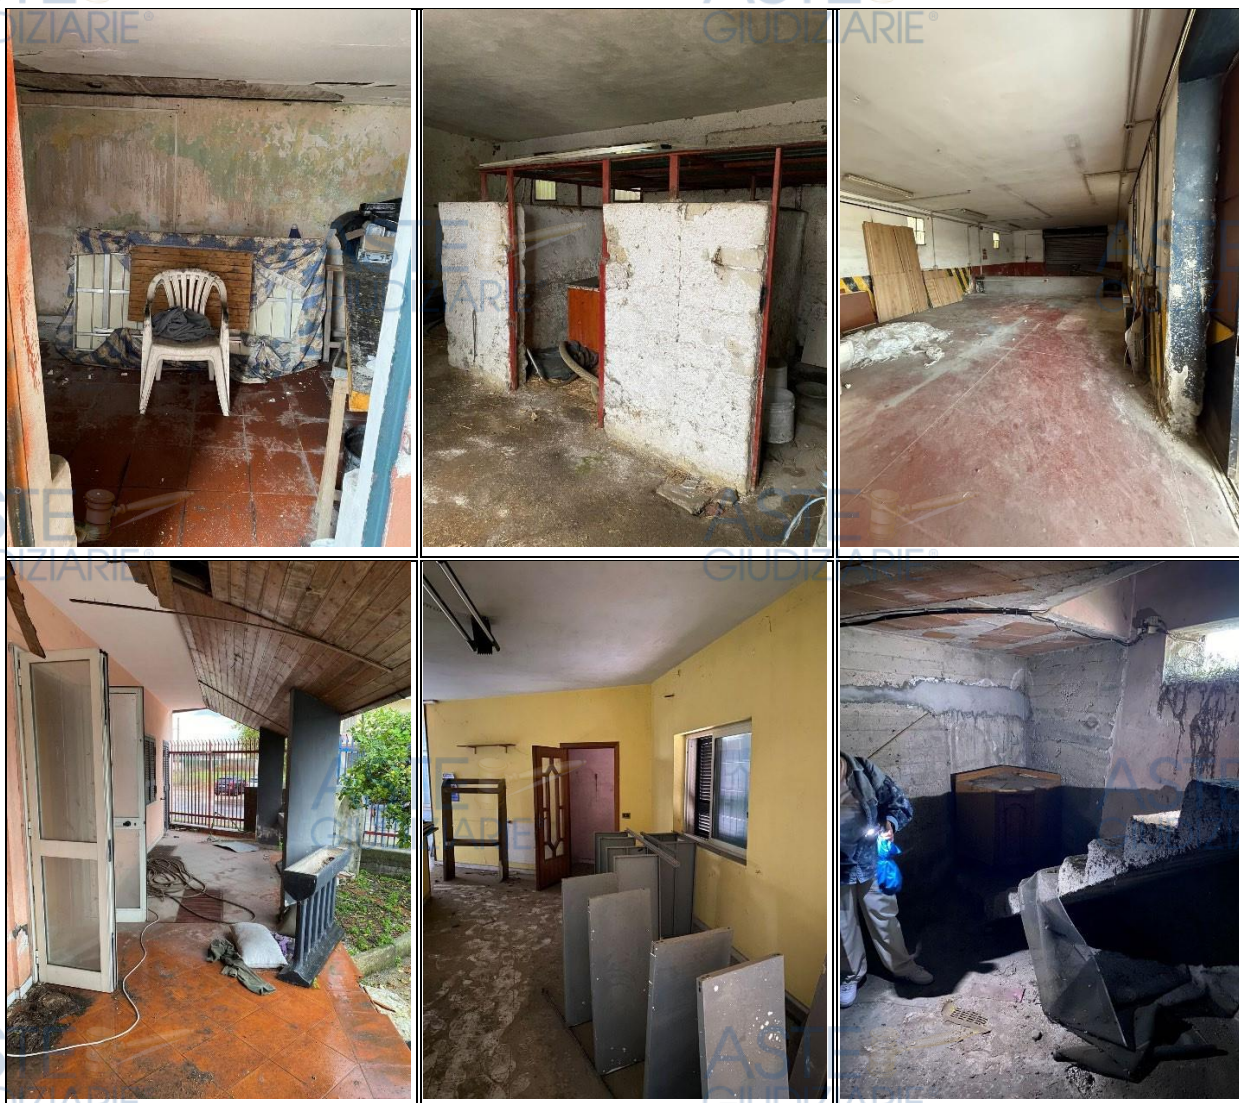
FIGURA 5. RILIEVI FOTOGRAFICI (ESTRATTO ALLEGATO C-1).

Gli ambienti sono tutti insalubri, in stato di abbandono e non abitabili, con diffusi ammaloramenti soprattutto in corrispondenza dei solai di copertura.

Anticipando quanto si dirà nel seguito in ordine alla verifica della regolarità edilizia dei cespiti, va segnalato che il sopradescritto ambiente di ingresso dell'abitazione in uno al sottostante locale cantinato risultano realizzati in ampliamento (e senza titolo edilizio) rispetto ai grafici allegati alle istanze di condono, e formano quindi una volumetria abusiva non suscettibile di sanatoria, per la quale verrà prospettata la totale demolizione/tombatura.
