**TRIBUNALE DI NOLA**  
**SEZIONE FALLIMENTARE**  
**RELAZIONE DI STIMA**

PROCEDURA: N. 14/2020 DEL 05/03/2020

COMUNE DI SAN GIUSEPPE VESUVIANO

PERITO ESTIMATORE: ING. CARMINE TESTA

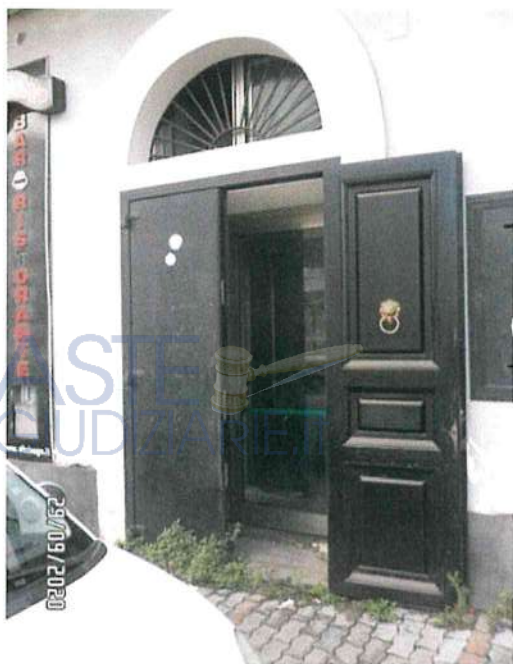
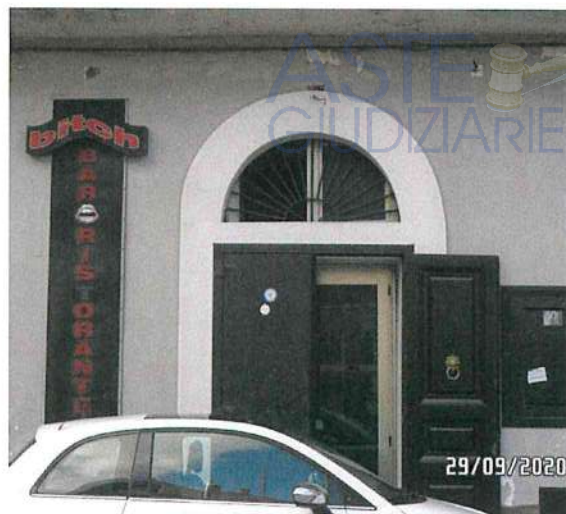
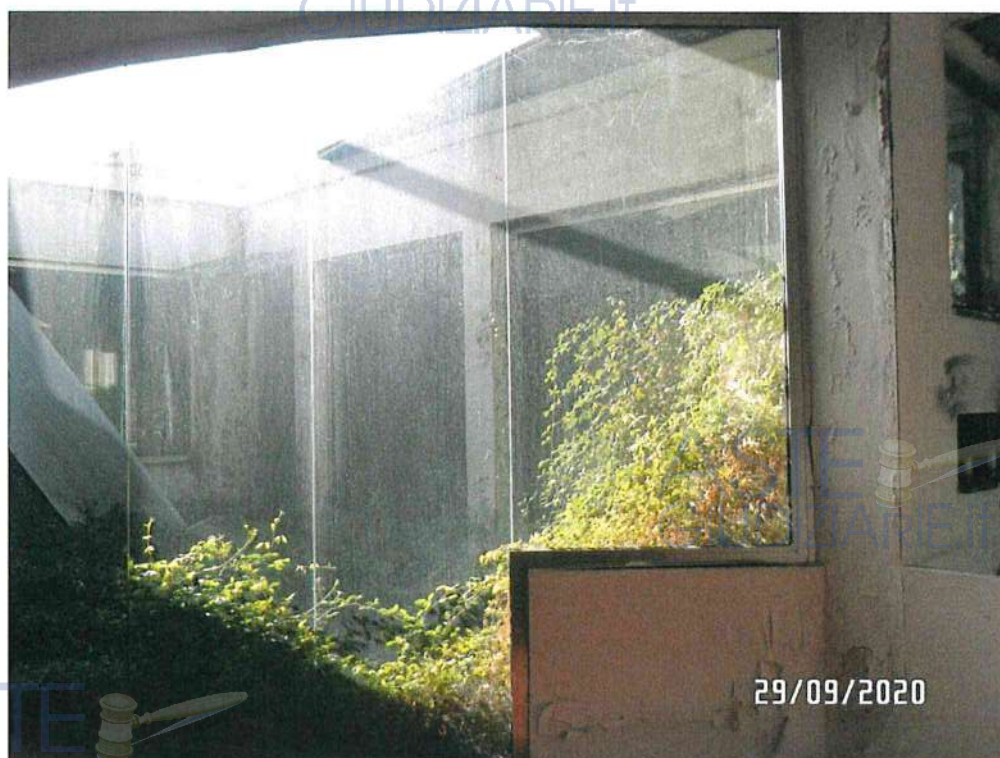
Il locale risulta essere in pessimo stato di manutenzione con evidenti segni di degrado e abbandono.  
La superficie commerciale dell'immobile è di 440 m<sup>2</sup> con altezza interna di 3.58 m e 2.70 m nei servizi, e presenta nella parte centrale una corte con giardino, separata dall'interno con grosse vetrate, inaccessibile data la folta vegetazione.

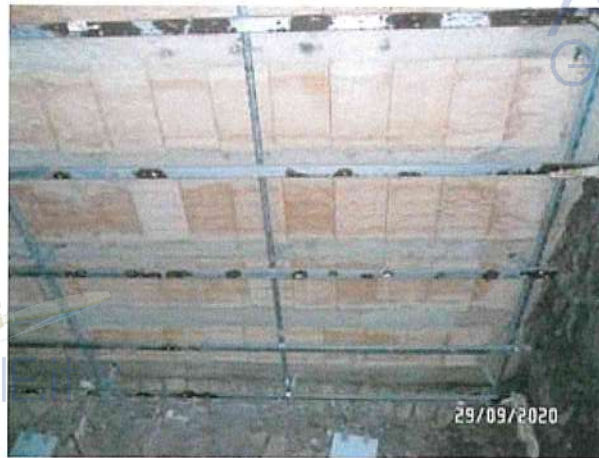
La struttura prevalente dell'immobile è in muratura di tufo a conci sbozzati.

L'immobile è caratterizzato anche da elementi realizzati in calcestruzzo e acciaio, con solaio tradizionale.

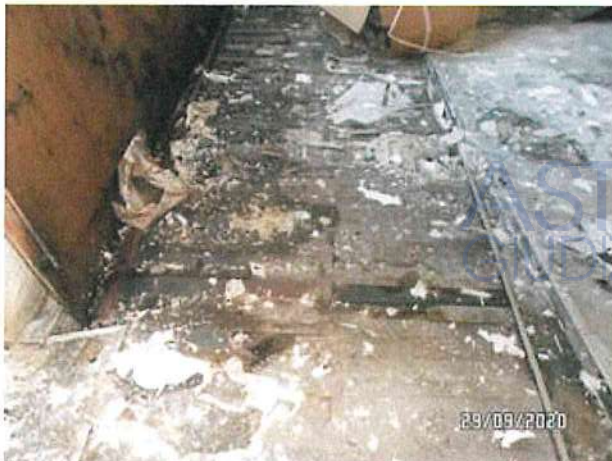
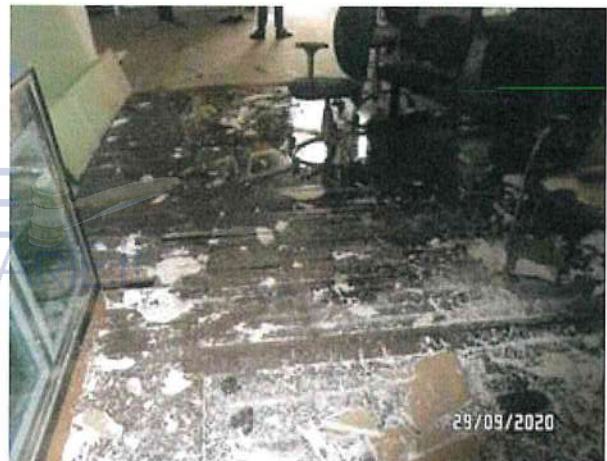
La pavimentazione in alcune zone, del bar/ristorante, è in parquet, in stato di manutenzione pessimo, infatti risulta essere rialzato in più punti.

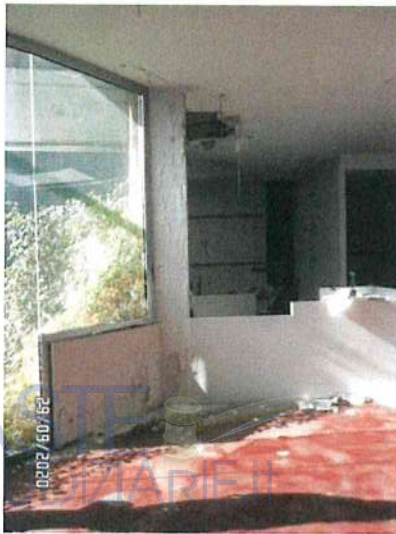
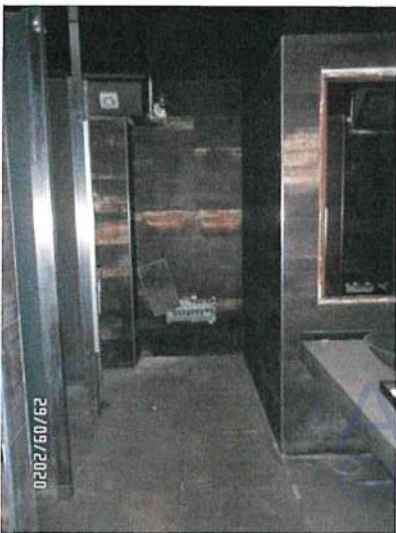
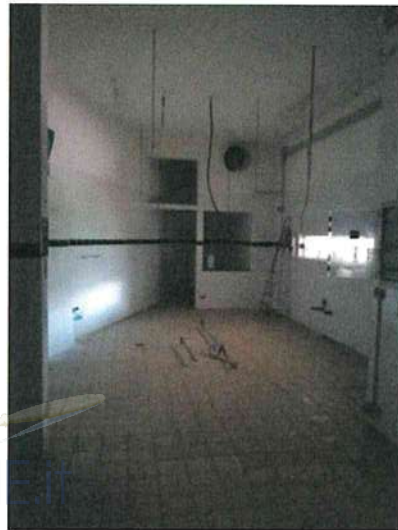
In altri punti, invece, la pavimentazione non presenta ingobbamento ed è di altro materiale. Vi è un completo imbibimento del pavimento che pertanto è completamente danneggiato dalle acque piovane.

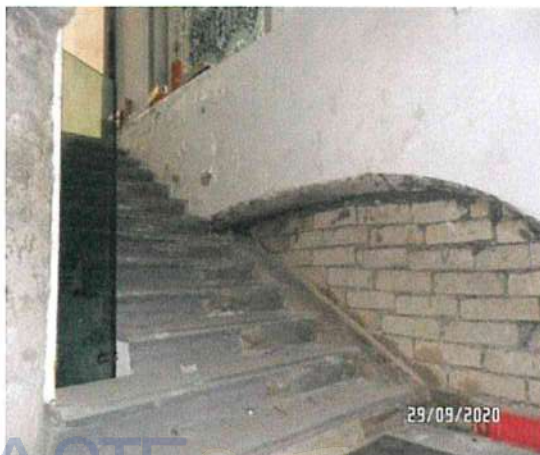
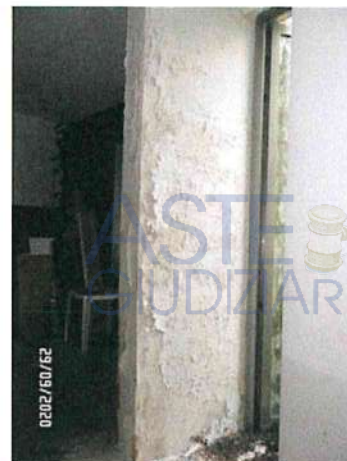
L'intonaco presenta zone ammalorate e la relativa tinteggiatura oramai è vetustà.

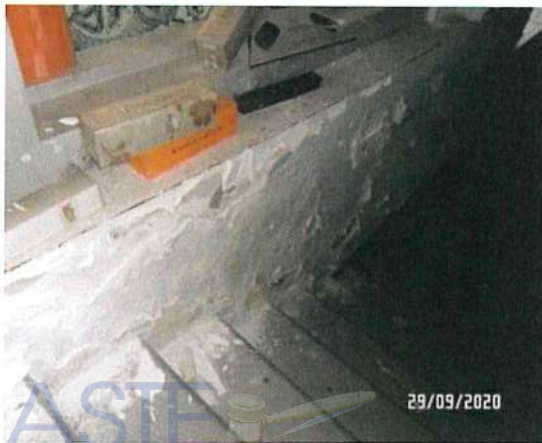
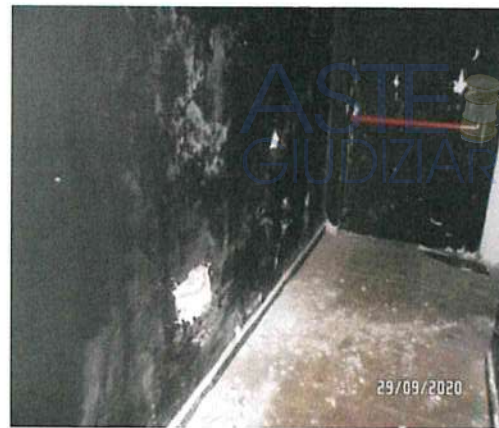
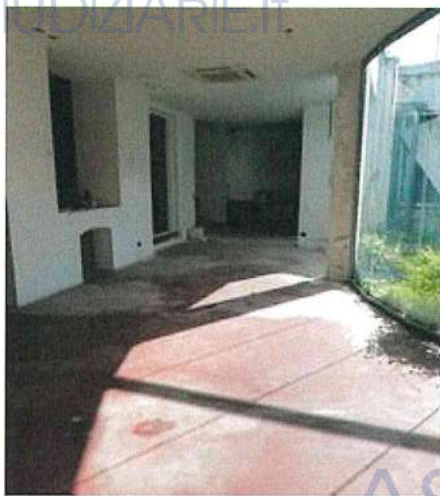
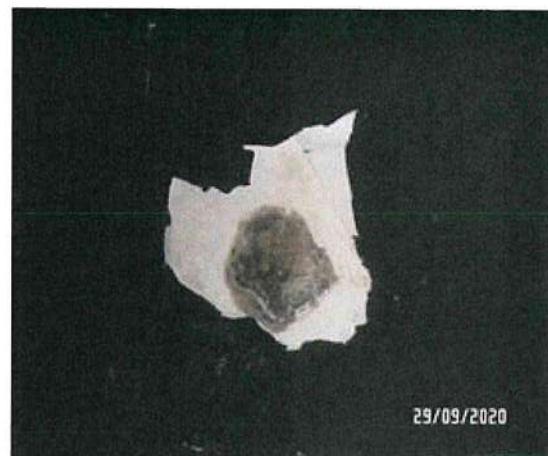
In particolare l'area dedicata al bar è caratterizzata da inserti esclusivamente in legno.

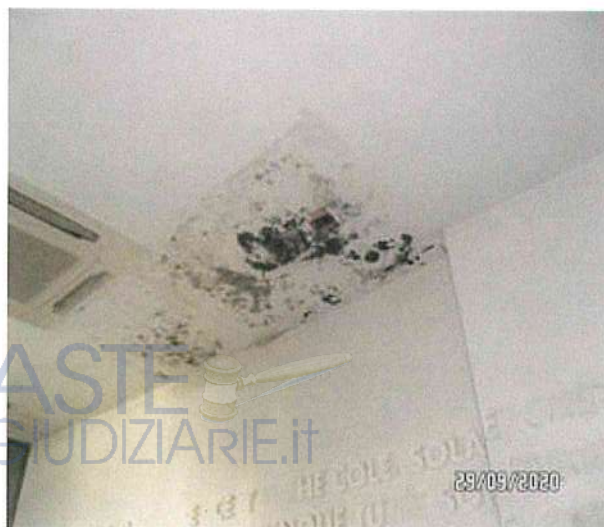
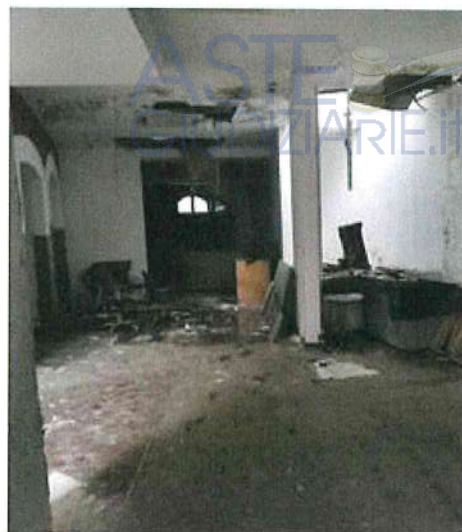
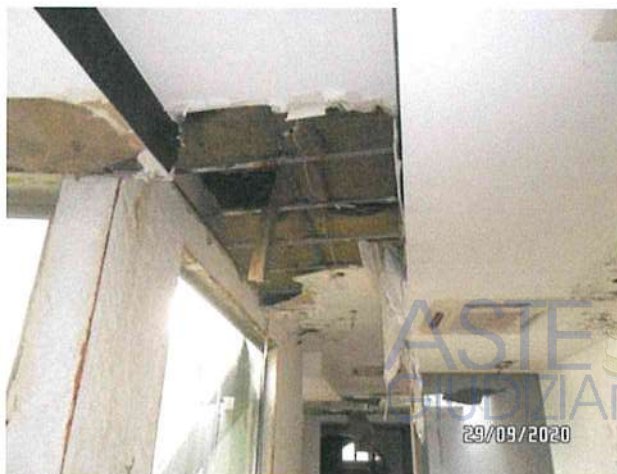
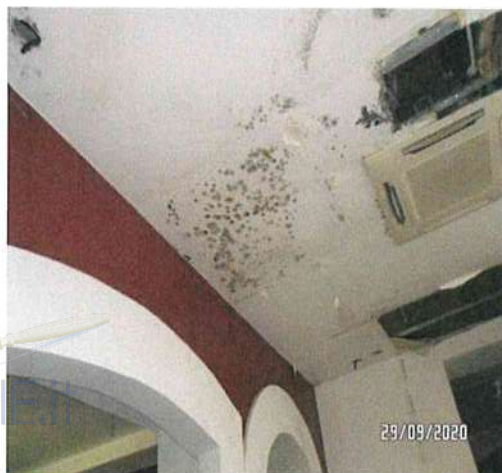
Il controsoffitto, che nasconde i canali di aria, è completamente ammalorato. Ciò è dovuto alle infiltrazioni d'acqua che provengono dal piano superiore, coincidente con il terrazzo dell'appartamento.

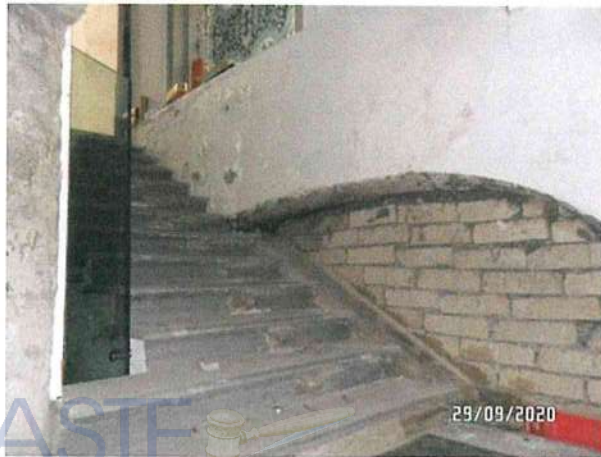
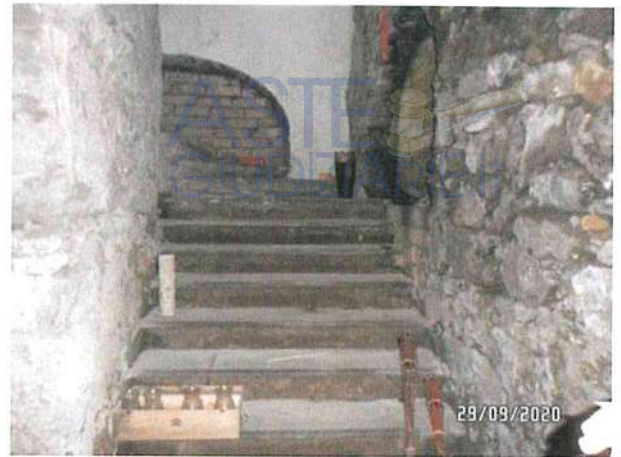
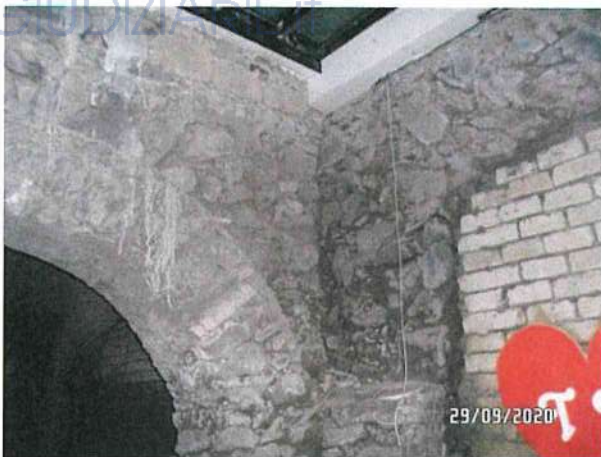
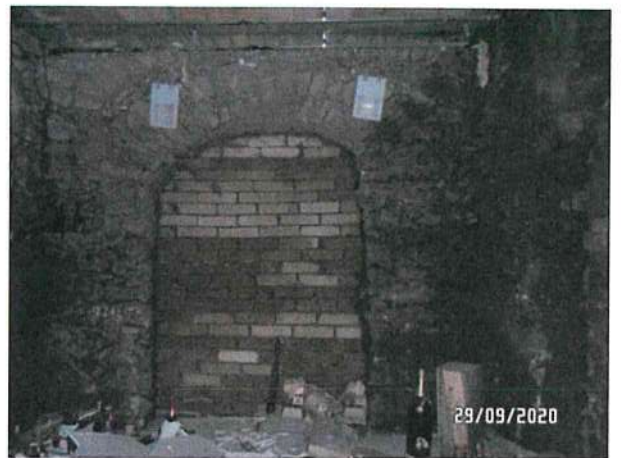
Per quanto concerne la cantina, ha accesso mediante scala interna al locale, completamente in tufo con struttura ad arco. Non sono presenti ne infissi ne aperture da garantire ventilazione e illuminazione naturale.

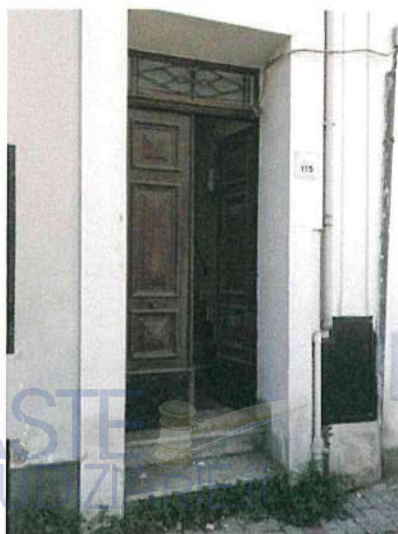
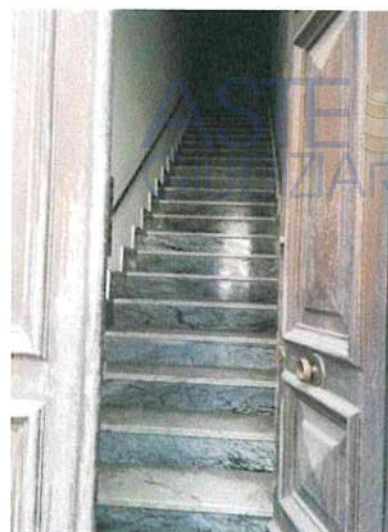
Lo scrivente per questo sub ha provveduto ad effettuare il rilievo dell'immobile in quanto non erano presenti elaborati planimetrici su cui fare riferimento.

Dall'ispezione visiva si può ipotizzare che la zona cucina dell'appartamento potrebbe essere stata ampliata. Tale affermazione trova il suo fondamento sulle evidenti differenze strutturali, difatti la struttura nel suo complesso è in muratura mentre la zona cucina è in calcestruzzo armato. Riscontro non di poco conto ricevuto anche dalle interlocuzioni in sede di accesso peritale anche dal Sig. [REDACTED]. L'assenza degli elaborati di licenza o simili, impedisce di confermare detta circostanza.

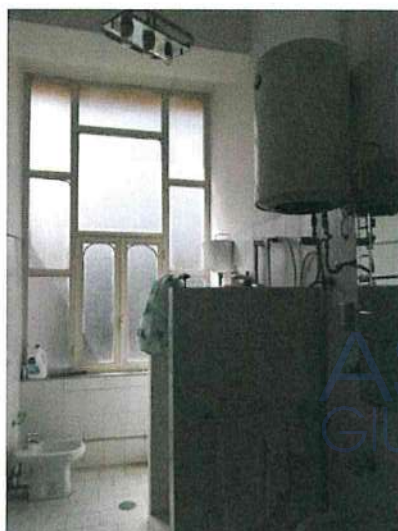
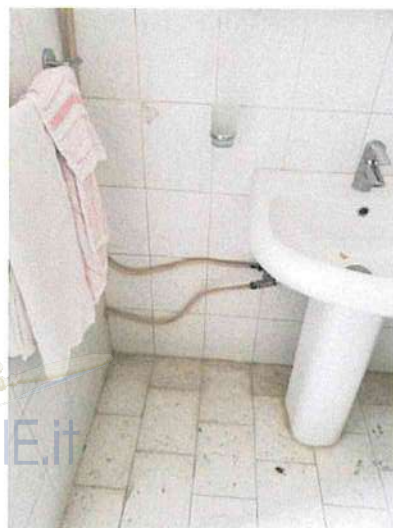
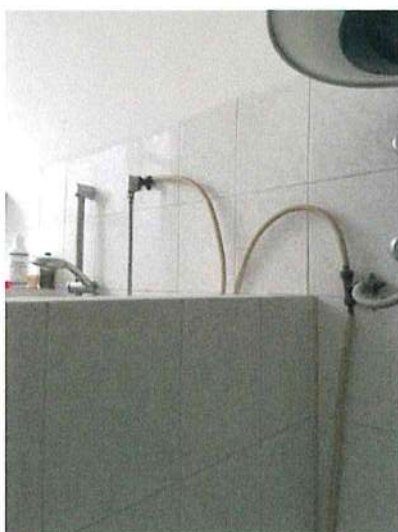
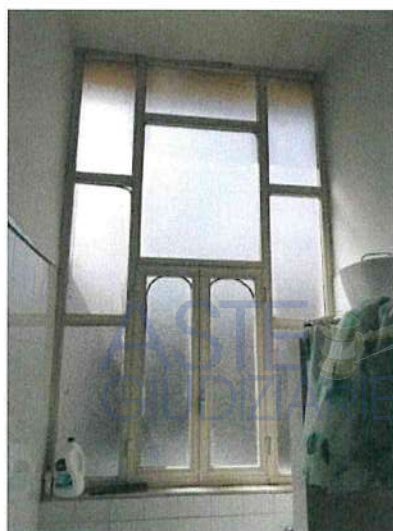
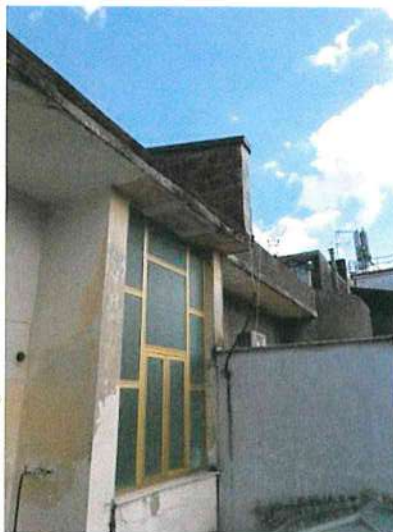
L'immobile è dotato di servizi igienici, con vaso, bidet, doccia e lavabo. Lo stato manutentivo è scarso. È dotato di una grande vetrata, a vetro singolo, che affaccia sul terrazzo di copertura.

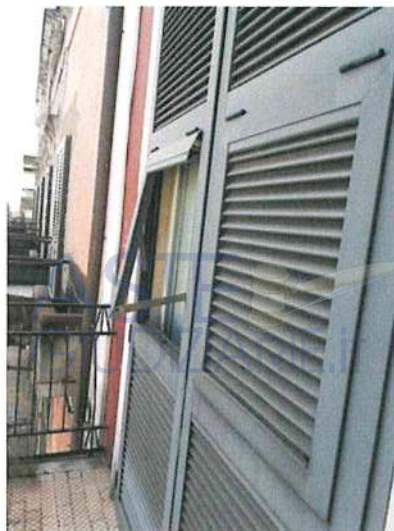
I pavimenti si presentano in mediocre stato di conservazione, mentre gli infissi non presentano segni di degrado a differenza degli elementi oscuranti.

L'appartamento è dotato di sauna in discreto stato di conservazione.

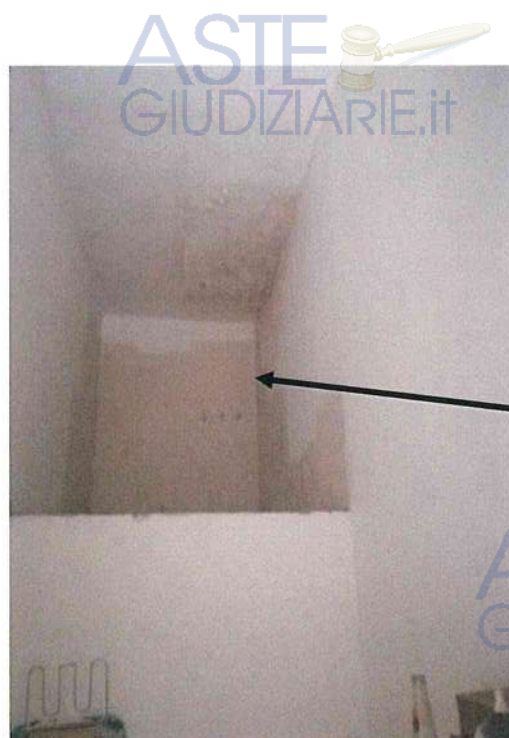
Il ripostiglio è diviso a metà con un tramezzo di pochi centimetri. Una metà risulta inaccessibile per assenza di porte.

Metà inaccessibile  
oltre tramezzo
