**Valutazione di un locale terraneo, censito in C.F. al foglio 19, p.lla
858, sub 113, sito in Marigliano (Na) alla via Nuova Isonzo**

TRIBUNALE DI NOLA – SEZIONE FALLIMENTARE

Fallimento n. 77/2011

Relazione di stima di un locale terraneo sito in Marigliano (Na)

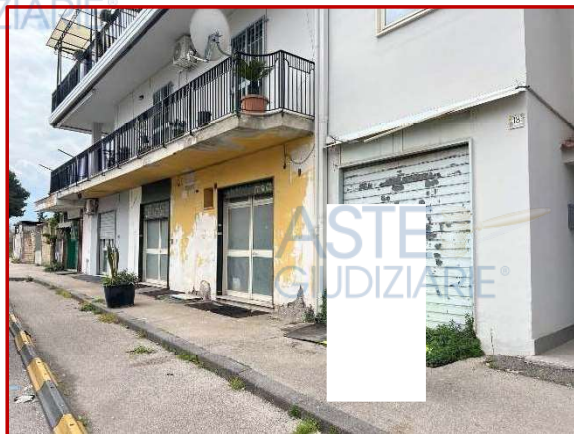
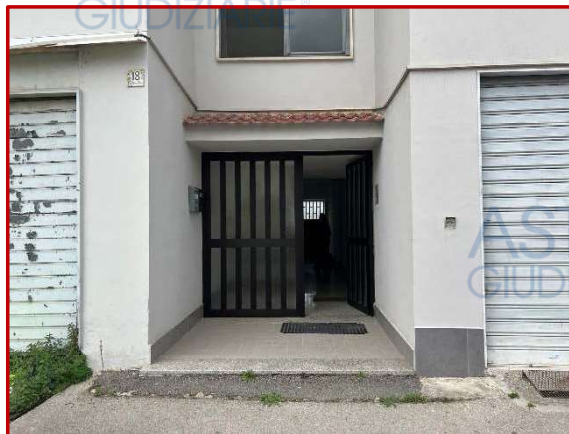
Vista degli accessi ai locali terranei posti anteriormente al fabbricato (via Nuova Isonzo)

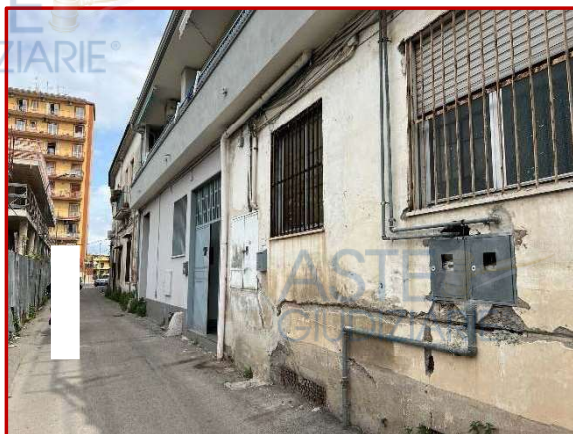
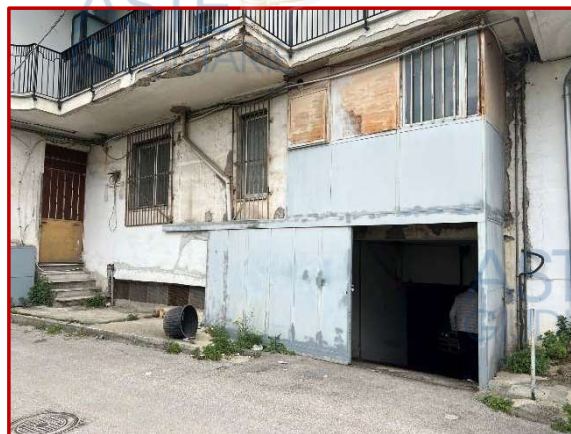
Vista degli accessi ai locali terranei e a quelli interrati posti sul retro del fabbricato (via San Pietro)

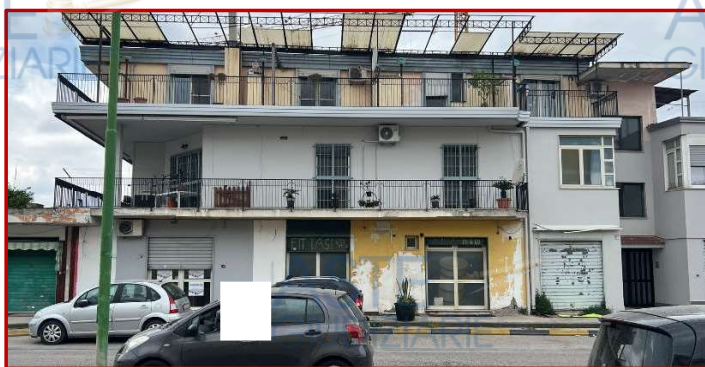
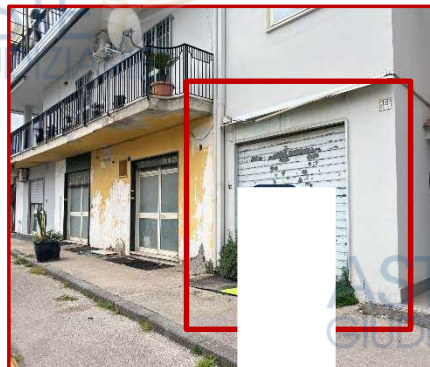
Allo stato il locale, che presenta una conformazione planimetrica di tipo rettangolare e che oltre al varco di accesso è dotato di finestra sul retro (con affaccio su via San Pietro) è totalmente privo di partizioni e parzialmente di dotazioni impiantistiche.

Vista del prospetto del fabbricato su via Isonzo e dettaglio dell'accesso al locale di interesse

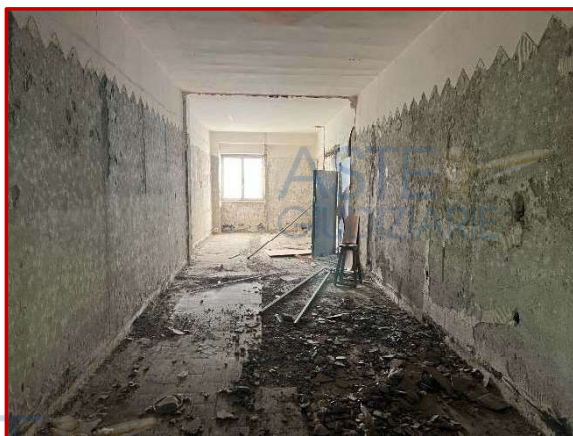
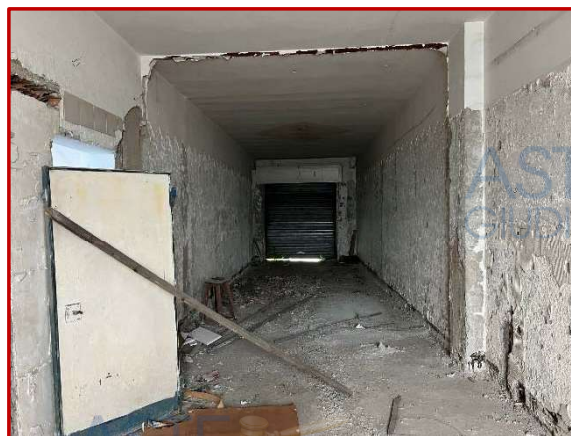
L'ambiente si presenta quasi totalmente privo di finiture, fatta eccezione per quelle che residuano dall'intervento di rimozione delle partizioni e delle dotazioni impiantistiche pregresse. Lo stato generale dei luoghi risente evidentemente di tale attività e della parzialità della stessa.

Viste interne del locale

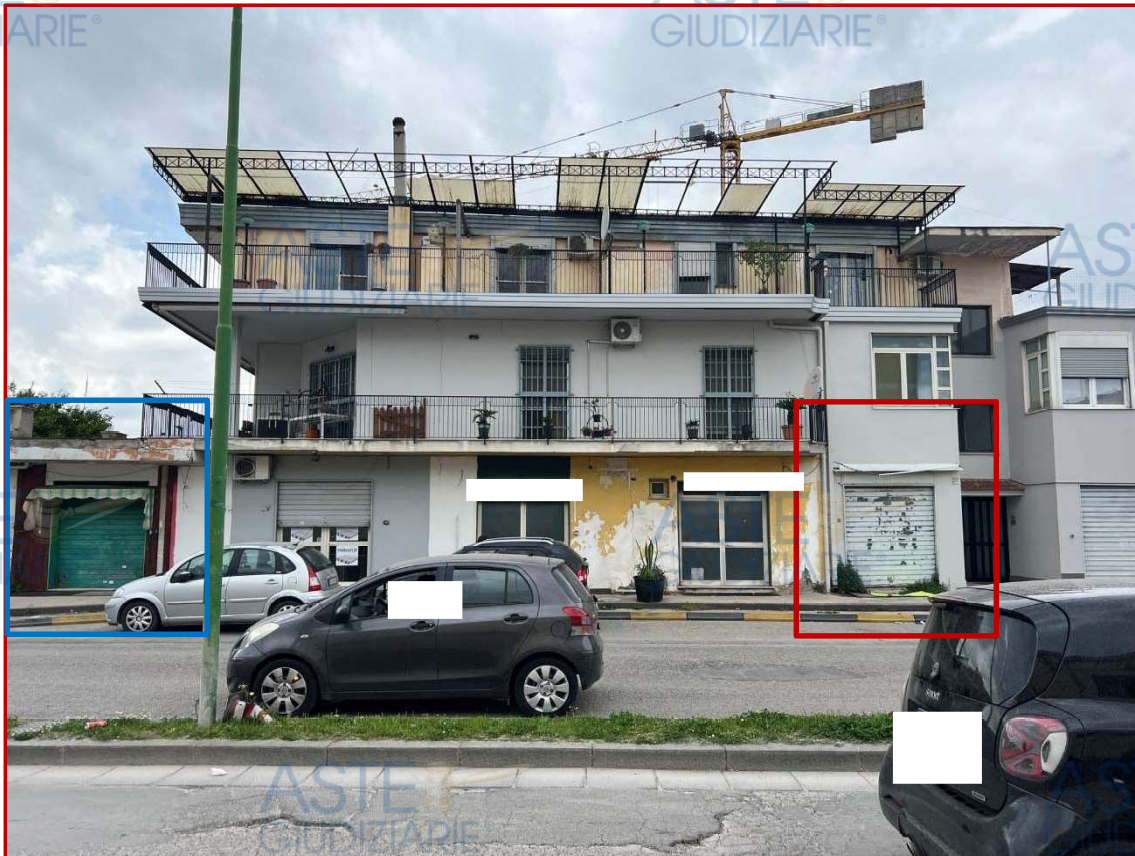
Vista del prospetto su via Isonzo con evidenza dei due locali interessati dalle vicende catastali di cui sopra: in blu il terraneo ex sub 2 della p.lla 858; in rosso il locale ex pescheria oggi sub 113
