TRIBUNALE DI NOLA – SEZIONE FALLIMENTARE

Fallimentare n. 77/2011 -

Valutazione di locali terranei, censiti in C.F. al foglio 19, p.la 858, sub 6, siti in Marigliano (Na) alla via Nuova Isonzo

Relazione di stima di locali terranei siti in Marigliano (Na)

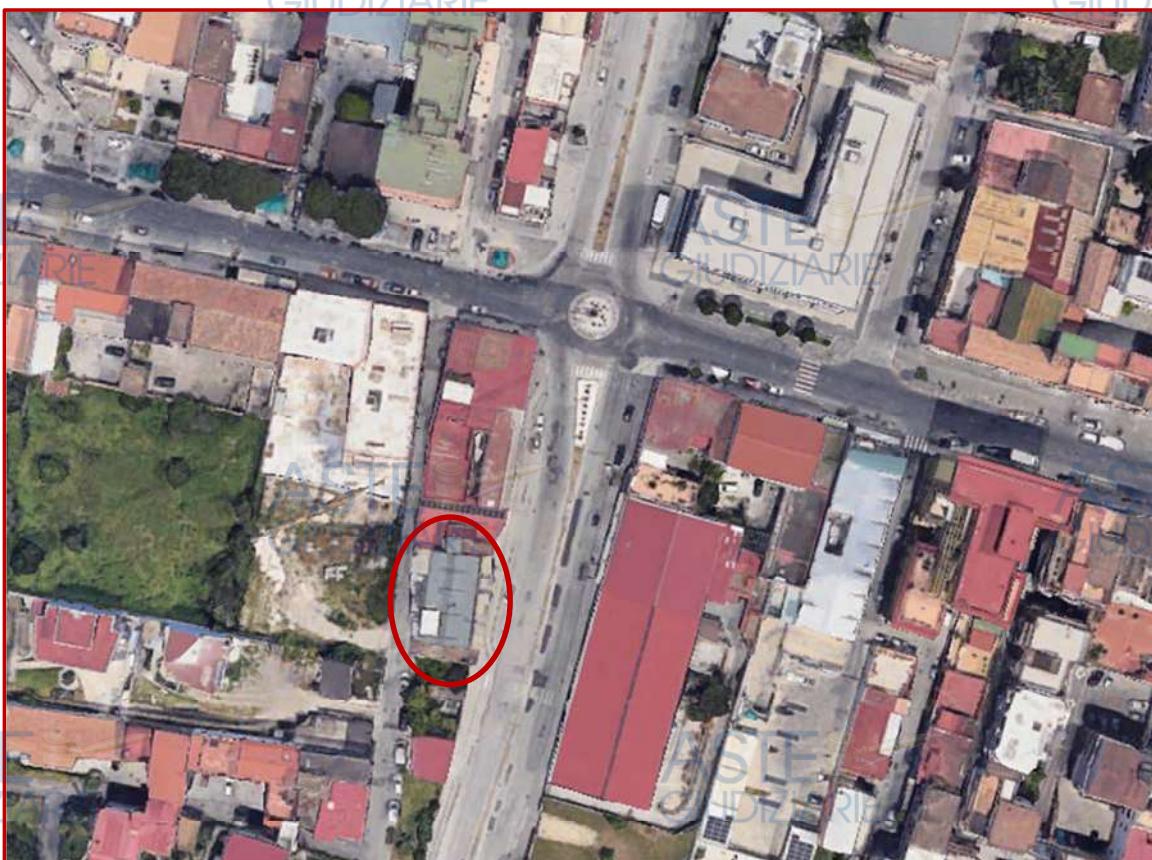
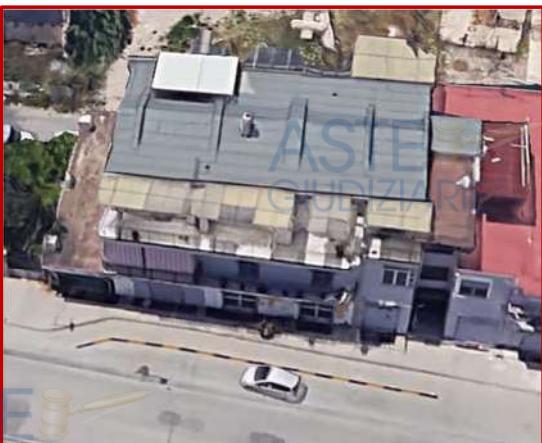
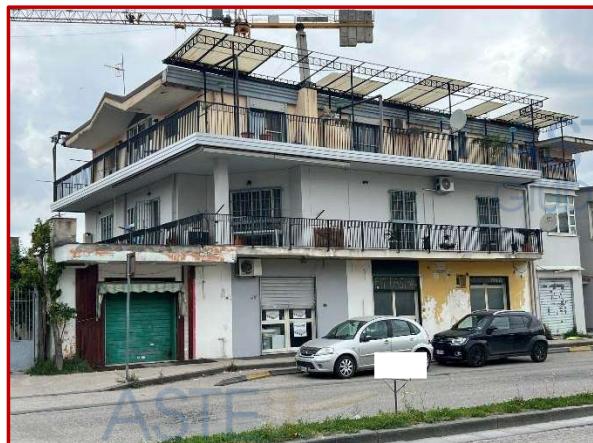
Viste, aerea e prospettica, del manufatto di via Nuova Isonzo Marigliano (Na)

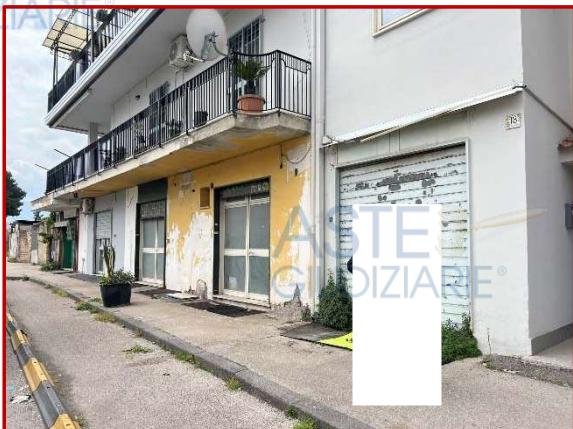
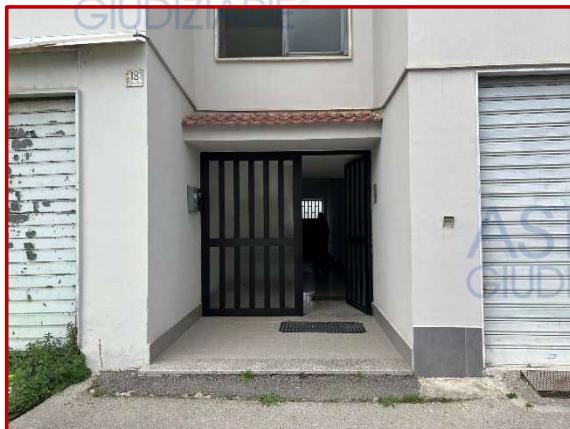
Vista degli accessi ai locali terranei posti anteriormente al fabbricato (via Nuova Isonzo)

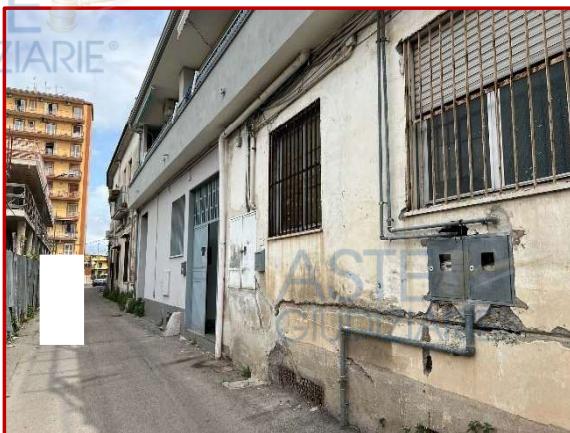
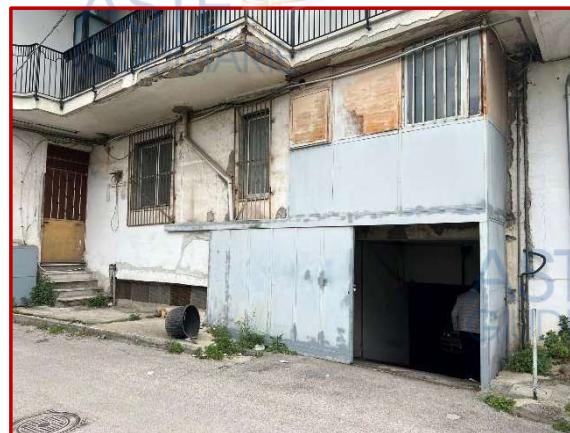
Vista degli accessi ai locali terranei e a quelli interrati posti sul retro del fabbricato (via San Pietro)

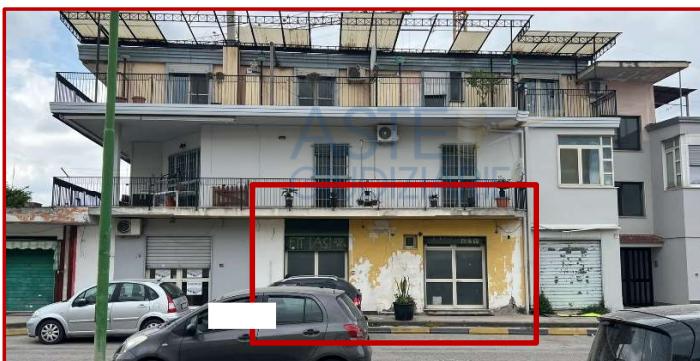
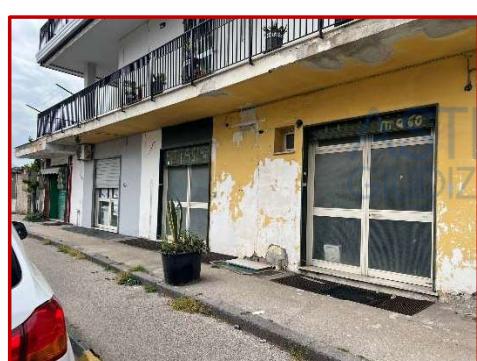
Vista del prospetto del fabbricato su via Isonzo e dettaglio degli accessi dei due ambienti di interesse

Il locale posto sulla sinistra, cui si accede da varco chiuso, internamente, da porta in metallo e vetro e, esternamente, da saracinesca metallica, ha una superficie netta, ossia pienamente utilizzabile, pari a circa 54 mq. Il locale sulla destra, parimenti chiuso (infisso invetriato e saracinesca esterna) ha una estensione di circa 58 mq.

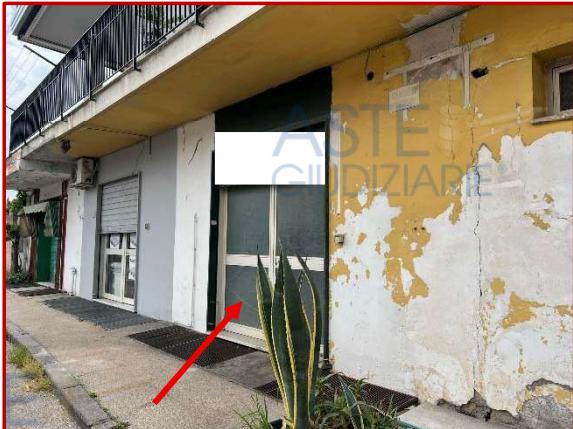
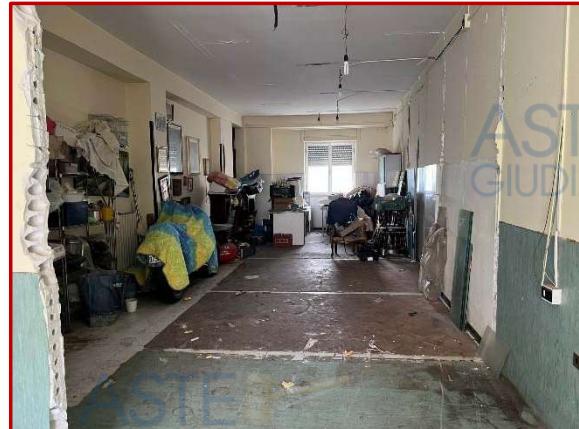
La qualità generale di finiture e dotazioni impiantistiche è medio-bassa; scarso è lo stato generale di conservazione e manutenzione delle stesse.

Vista, interna ed esterna, del locale di sinistra

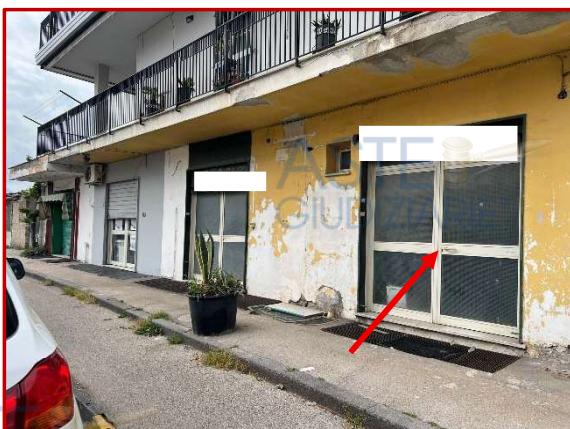
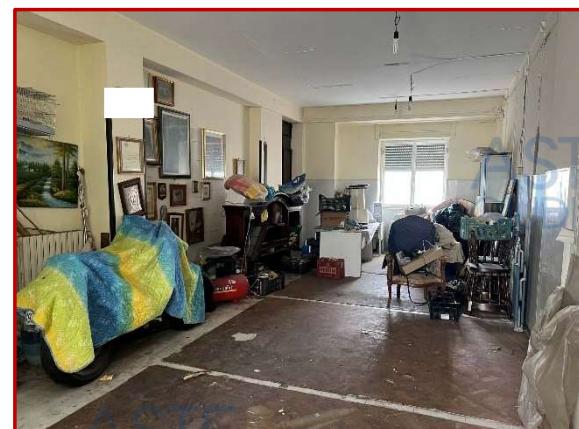
Vista, interna ed esterna, del locale di destra

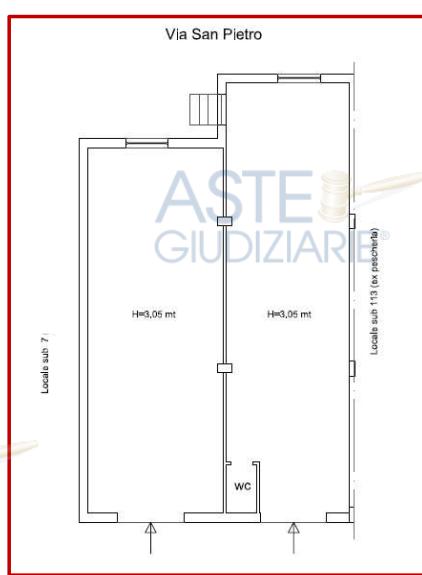
Allo stato i due locali risultano privi di partizioni interne (fatta eccezione per il tramezzo che li separa e definisce). Tali partizioni sono state rimosse tempo addietro, come rimossi, sebbene parzialmente, risultano i relativi servizi igienici. Il tutto senza un totale ripristino dei luoghi che, attualmente, risultano privi di specifico utilizzo ed impiegati solo per l'accantonamento di materiale vario, di proprietà del sig.

Planimetria dello stato attuale dei luoghi

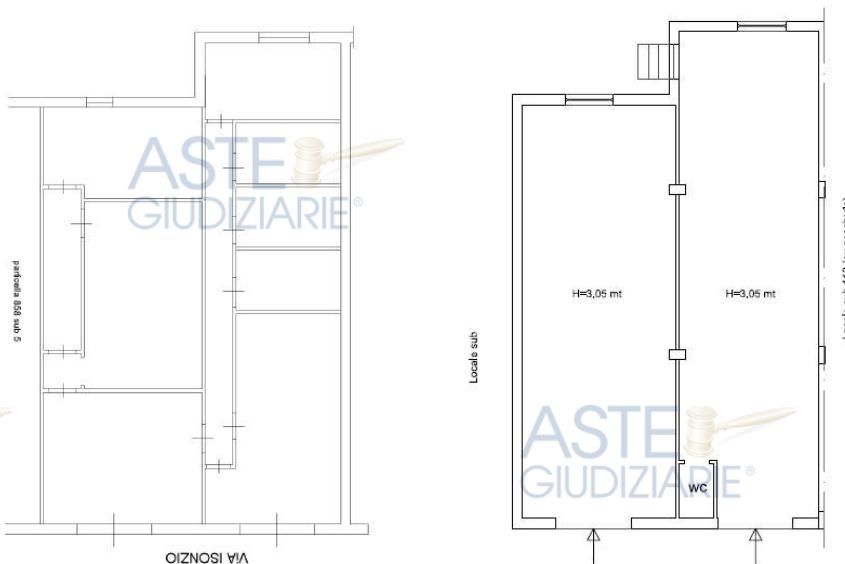
La planimetria catastale attualmente abbinata al sub 6 della p.la 858, con cui sono censiti i due locali, non è pienamente conforme allo stato attuale degli stessi perché in essa ancora sussistono sia le pregresse partizioni interne sia il collegamento, a mezzo di una porta interna, tra i due.

Sulla sinistra, la planimetria catastale in atto; sulla destra, lo stato attuale dei luoghi

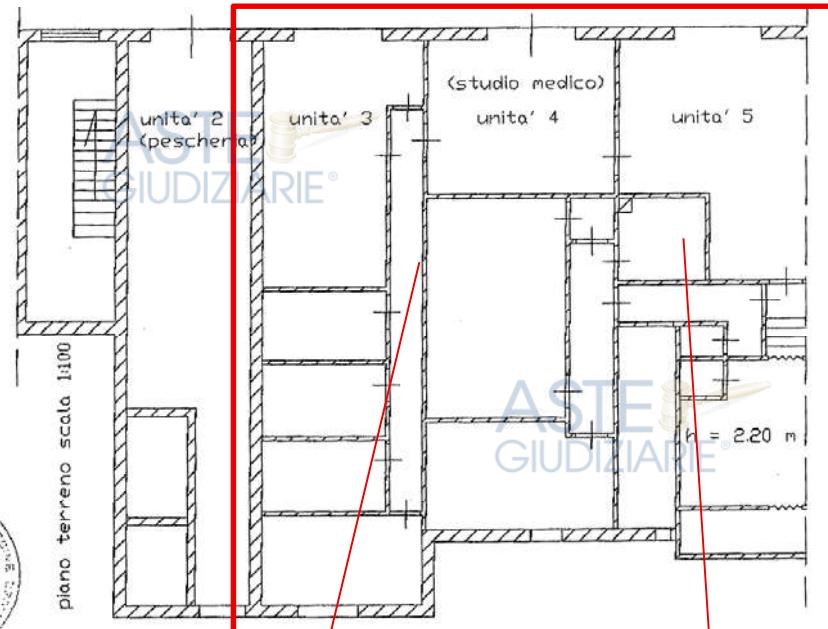
In definitiva, l'attuale sub 6 della p.Ila 858, che identifica i due ambienti in oggetto, deriva dal frazionamento, operato nel 2015, dell'unità censita con la p.Ila 190, sub 3. Quest'ultima andava ad identificare tre locali, prima impiegati come depositi, poi come palestra e poi come studio medico, un tempo collegati tra loro. A seguito del giudizio di divisione tra i beni dei condividenti avvenuto nel 2008, una porzione di detta unità viene assegnata a e una, la minore, a L'unità viene, pertanto, all'uopo frazionata, sia fisicamente che catastalmente, e dalla soppressione della originaria

p.la 190, sub 3 vengono a generarsi i sub 6 e 7 della p.la 858. Vedasi anche il grafico seguente.

Nel riquadro in rosso la consistenza della originaria unità p.la 190, sub 3 (unità 3,4,5 del giudizio di divisione)

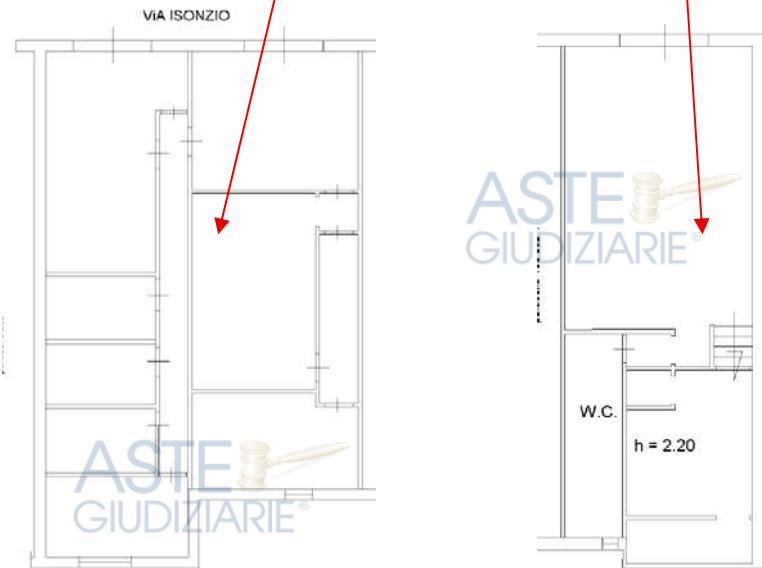
A sinistra, la planimetria del sub 6 della p.la 858; a destra, la planimetria della p.la 858, sub 7

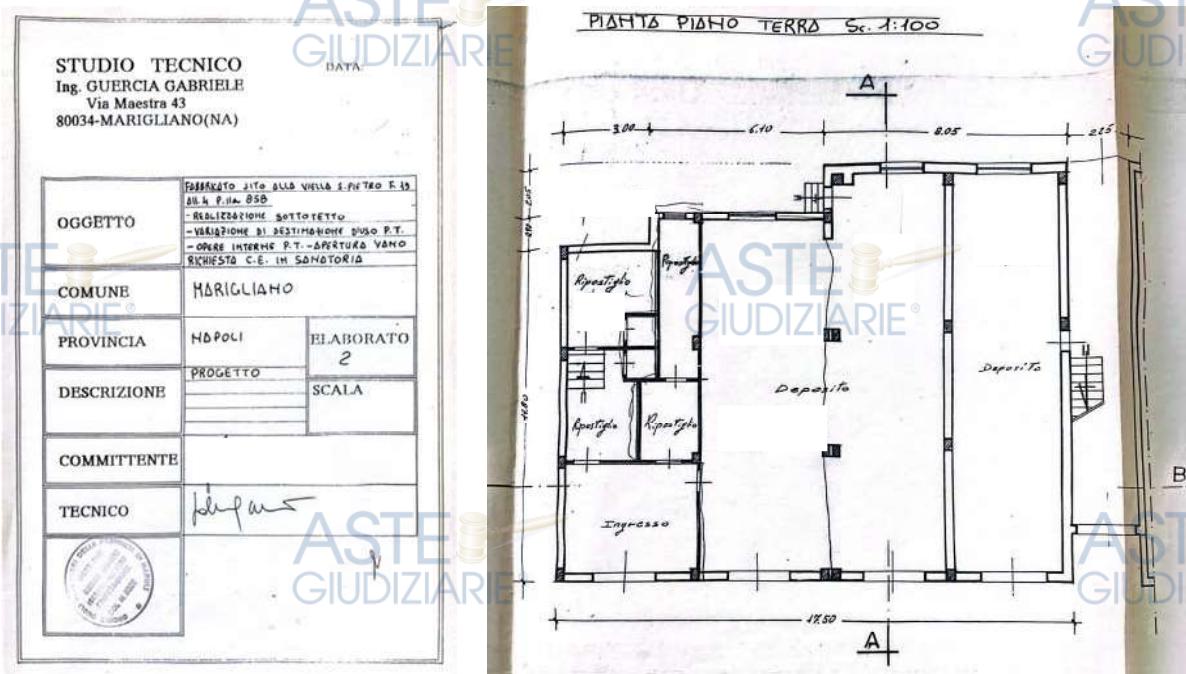
Ai fini della valutazione della regolarità edilizia, dunque, l'attuale stato dei luoghi (per geometria e destinazione) va confrontato con quanto alla detta concessione del 1990. Orbene, rispetto all'assetto assentito con la detta pratica i luoghi sono difformi sostanzialmente a causa di una diversa distribuzione interna. In particolare, nei grafici di progetto della pratica i due locali di interesse appaiono fusi (l'odierna divisione non è graficizzata ma solo riportata a penna e la circostanza non può considerarsi una ratifica della separazione). Nei grafici, inoltre, è riportata una porta di collegamento con il limitrofo locale posto sulla sinistra (attuale sub 7 della p.la 858 di proprietà di), porta che, a seguito della divisione del 2008, è stata tamponata. Il frazionamento fisico è stato altresì ratificato catastalmente (nel 2015), resta da perfezionare l'assetto urbanistico. Analogamente, ove si voglia conservare l'odierna divisione

Ai fini della destinazione, vale sempre quanto alla detta concessione n. 36/1990 ossia i luoghi, allo stato, sono assentiti come "depositi".

Stralcio del grafico di progetto di cui al fascicolo della Concessione n. 36 del 1990

interna (separazione tra i due locali del sub 6), va anche questa sanata (trattandosi di modifiche interne è evidentemente possibile) o, in alternative, rimossa per ripristinare lo stato della concessione n. 36/1990.
