**TRIBUNALE DI NOVARA**

**Esecuzione Immobiliare**

**N. Gen. Rep. 102/2023**

**ELABORATO PERITALE**

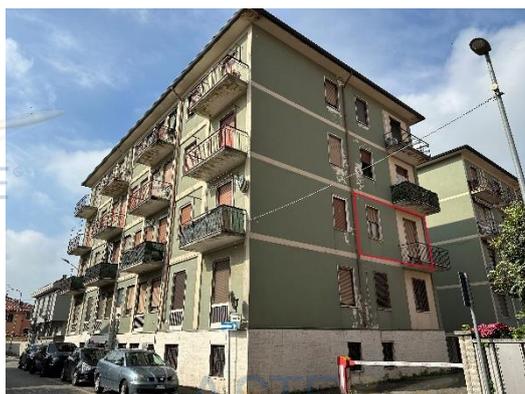
**A.** Piena proprietà per la quota di 1/1 di **appartamento** sito in Trecate (NO) in Via Girondella n. 9/B e censito al C.F. al fg. 18 part. 795 sub. 30.

Si tratta di un appartamento collocato al piano secondo di un fabbricato condominiale denominato "XXX", ubicato nel Comune di Trecate, zona semicentrale.

L'appartamento è costituito da: ingresso (c.a. 6,65 mq), soggiorno (c.a. 14,45 mq), cucina (c.a. 5,90 mq), disimpegno (c.a. 4,90 mq), due camere (rispettivamente c.a. 11,90 mq e c.a. 14,90 mq) e bagno (c.a. 4,45 mq), per un totale di circa 63,00 mq calpestabili e circa 73,00 mq lordi.

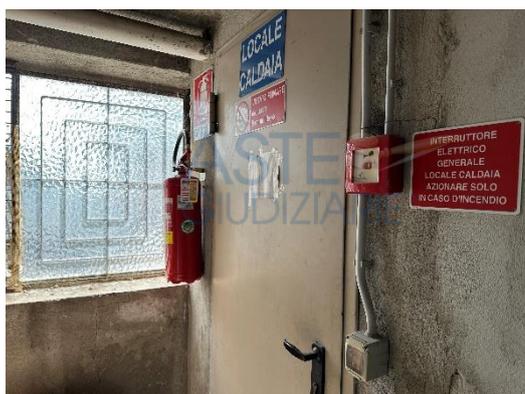
**B.** Piena proprietà per la quota di 1/1 di **cantina** sito in Trecate (NO) in Via Girondella n. 9/B e censito al C.F. al fg. 18 part. 795 sub. 31.

Si tratta di un locale **cantina che di fatto risulta adibito a centrale termica condominiale (pertanto accessibile dal solo manutentore dell'impianto e non utilizzabile per altri scopi)** collocato al piano seminterrato di un fabbricato condominiale denominato "XXX", ubicato nel Comune di Trecate, zona semicentrale.
