TRIBUNALE DI NOVARA

ELABORATO PERITALE

Immobili in Momo (NO), via Novara n. 28, 32 e 34
Lotto 1/2

VILLA INDIPENDENTE DI AMPIE DIMENSIONI CON UN APPARTAMENTO AL PIANO TERRA, UN APPARTAMENTO AL PIANO PRIMO, UN MAGAZZINO AL PIANO SOTTOTETTO, UN'AUTORIMESSA SINGOLA, UN'AUTORIMESSA DOPPIA, MAGAZZINO INDIPENDENTE AL PIANO TERRA, SPOGLIATOI, PISCINA, CAMPO DA TENNIS, TETTOIE E SERRA NEL TERRENO DI PERTINENZA

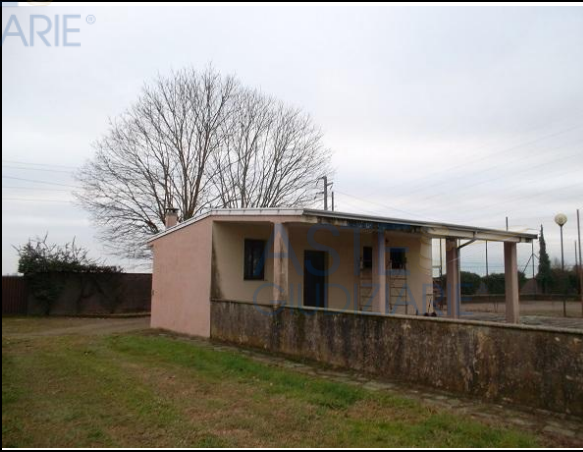
1.C

Comune di Momo (NO)
Via Novara s.n.c.
N.C.E. Urbano, foglio [REDACTED],
particella 132.
Spogliatoi con tettoia esterna
Vista esterna: Prospetto
nord/est.
