**TRIBUNALE DI NOVARA
ESECUZIONI IMMOBILIARI**

ELABORATO PERITALE

**BENI IN VICOLUNGO – VIALE DANTE ALIGHIERI n. 28
LOTTO UNICO**

Unità immobiliare ubicata in Vicolungo – Viale Dante Alighieri n. 28

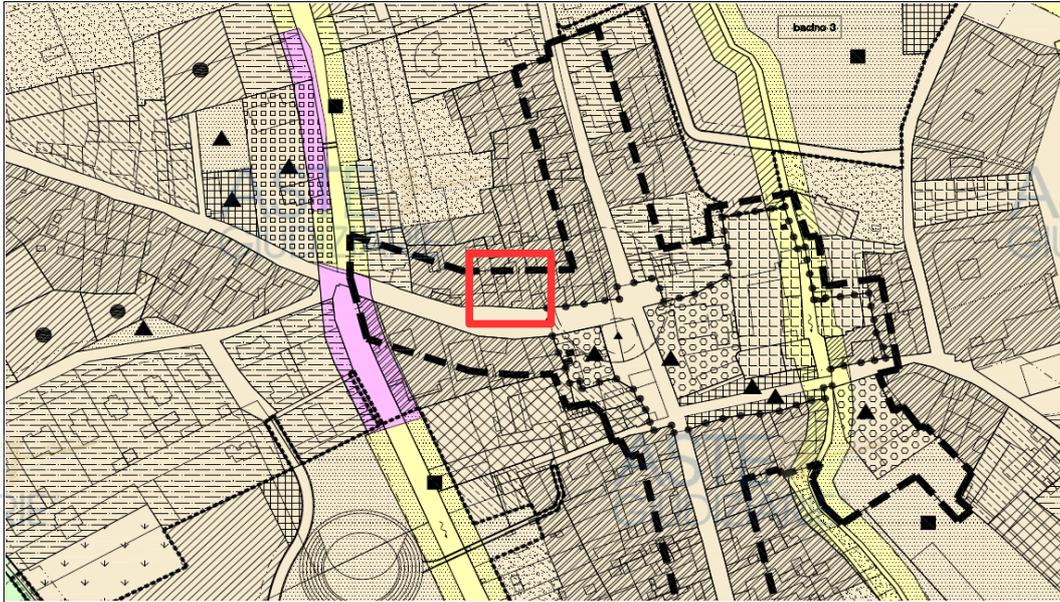
Estratto P.R.G.C. (non in scala)

Nel vigente Piano Regolatore Generale del Comune di Vicolungo l'immobile, ad uso residenziale, è identificato tra le "R1 Aree di ristrutturazione con rigenerazione della cortina su strada (zona omogenea B)" ai sensi dell'art. 20 delle N.T.A. del P.R.G.C. approvato con D.G.R. n. 48-6251 del 02.08.2013 (pubblicazione B.U.R. n. 33 del 14.08.2013) e si trova in area geologica IIb.

L'immobile insiste su un'area interna alla perimetrazione urbana ma esterna alla perimetrazione del centro storico e sull'immobile non esistono vincoli paesaggistici e/o idrogeologici.
