**Procedimento Esecutivo Immobiliare**

N. Gen. Rep. 175 / 2023

**ELABORATO PERITALE**

Piena proprietà per la quota di 1/1 di immobili in palazzina sita in via Vittorio Emanuele II n. 37-39 a Maggiore (NO), composta da **AUTORIMESSA** al PT, **CANTINA** al PS1, **APPARTAMENTO** al piano primo, altro **APPARTAMENTO** al Piano secondo con sottotetto al piano terzo, con **CORTILE** e vano scala comuni.

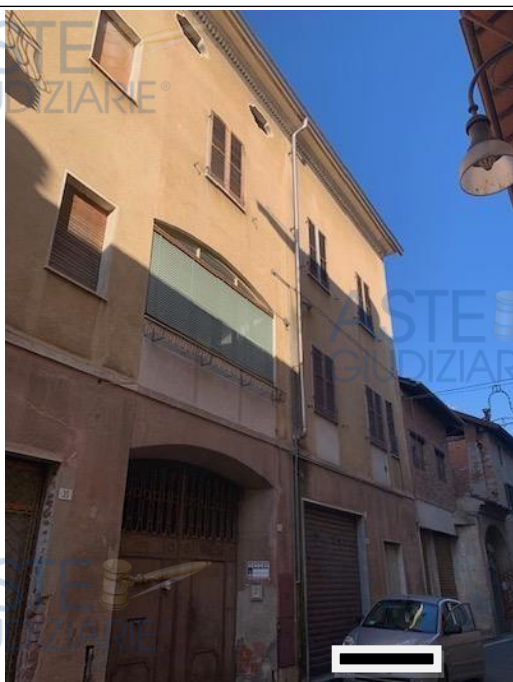
DA STRADA

Il **PALAZZO** di cui fanno parte i beni de quo, è stato costruito ante 1 settembre 1967, e si presenta in *mediocre-pessimo stato di manutenzione*. Esternamente unico intervento significativo da segnalare è il rifacimento del tetto di copertura avvenuto nel 1999; internamente sono stati rifatti i bagni e adeguati gli impianti di riscaldamento, idrico sanitario ed elettrico si suppone nello stesso periodo. La descrizione che segue rispecchia lo stato attuale dell'appartamento, come da sopralluogo effettuato in data 06/12/2024.

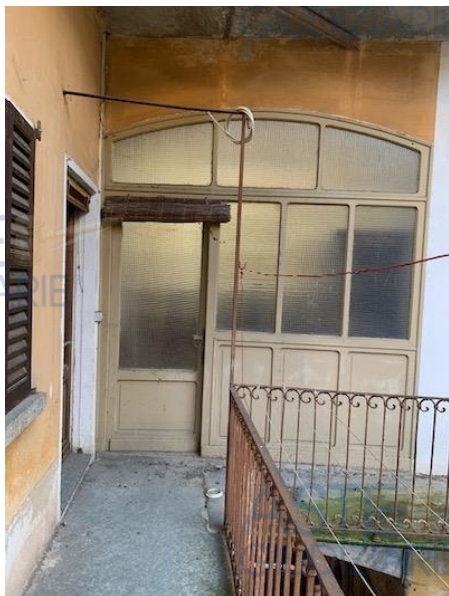
INGRESSO DAL BALCONE

Si presenta in un *mediocre-pessimo stato di manutenzione*: impianti, finiture, infissi interni e esterni vetusti e ammalorati, il bene necessita di manutenzione straordinaria per rendere attuale ed abitabile l'alloggio.

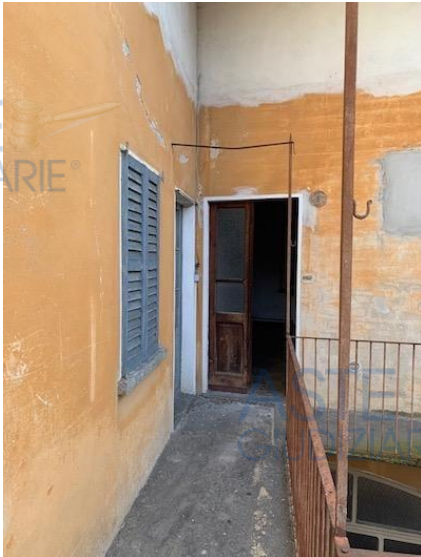
INGRESSO DAL BALCONE

Si presenta in un *mediocre-pessimo stato di manutenzione*: impianti, finiture, infissi interni e esterni vetusti e ammalorati, il bene necessita di manutenzione straordinaria per rendere attuale ed abitabile l'alloggio.
