Beni in Novara - Via Ettore Bossi n° 16
Lotto Unico
APPARTAMENTO E CANTINA

1. IDENTIFICAZIONE DEI BENI IMMOBILI OGGETTO DELLA VENDITA:

APPARTAMENTO (Quota di 1/1) in comune di Novara, Via Ettore Bossi n° 16 facente parte del Condominio "San Gaudenzio".

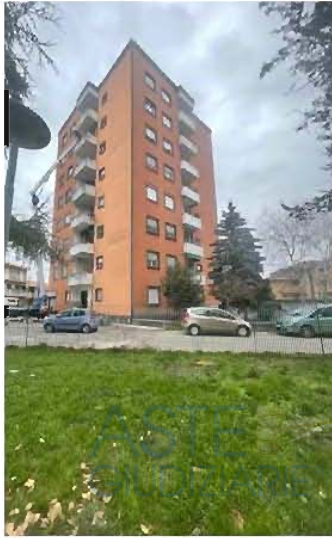
Fg. 77, Mapp. 573, Sub. 28
Appartamento al Piano Sesto
Cantina al Piano Interrato

Vista esterna del compendio immobiliare in cui si trovano gli immobili
