## TRIBUNALE DI NOVARA

### Procedimento Esecutivo Immobiliare

N. Gen. Rep. **211/2024**  
**Giudice Dott.ssa Veronica Zanin**  
Sostituita in data 03.10.2025  
dalla **dott.ssa Rossella Incardona**

### ELABORATO PERITALE

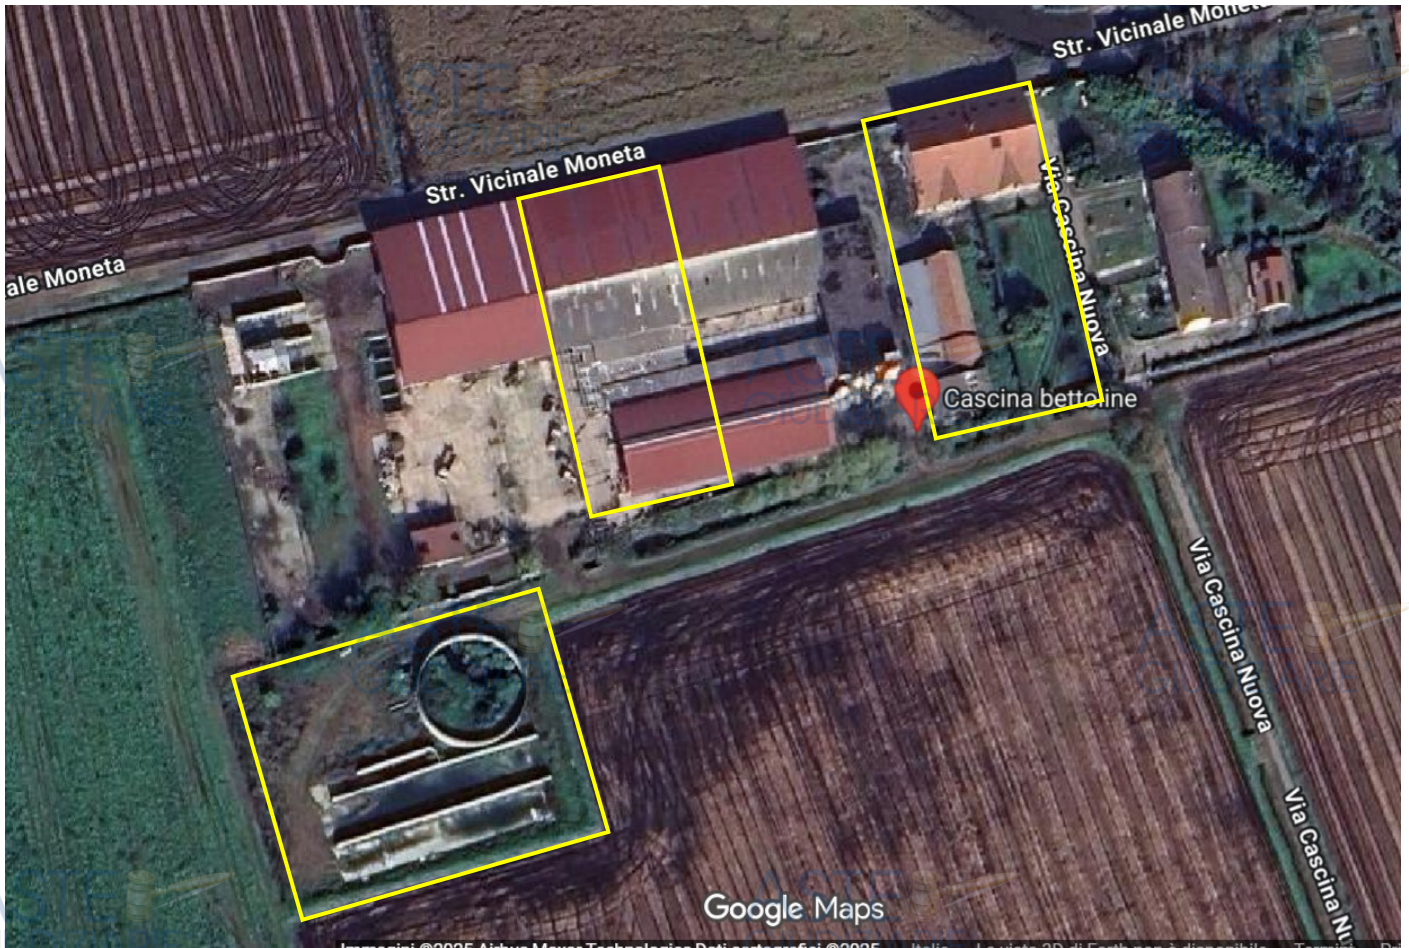
Oggetto di pignoramento è una porzione di azienda agricola in Comune di Trecate in località Cascina Bettolina, da cui deriva il nome, senza numero civico, costituita da un'immobile bifamiliare sui mappali 139 e 140, composti catastalmente al piano terra da due box, quattro depositi attrezzi, 2 bagni e locali accessori e al piano primo da due unità abitative con relativi balconi e terrazzi. Sul mappale 140 è presente anche un magazzino con portico e tettoia (fabbricati rurali con fini strumentali per l'agricoltura), sul mapp. 94 un capannone adibito a deposito, stalle e tettoia, sul mapp. 131 un silos e vasca liquami (fabbricati rurali con fini strumentali per l'agricoltura) (vedi foto 1).
