**TRIBUNALE DI NOVARA**  
**CANCELLERIA ESECUZIONI IMMOBILIARI**

**Esecuzione Immobiliare**  
**n° 77/2023**

**ELABORATO PERITALE**

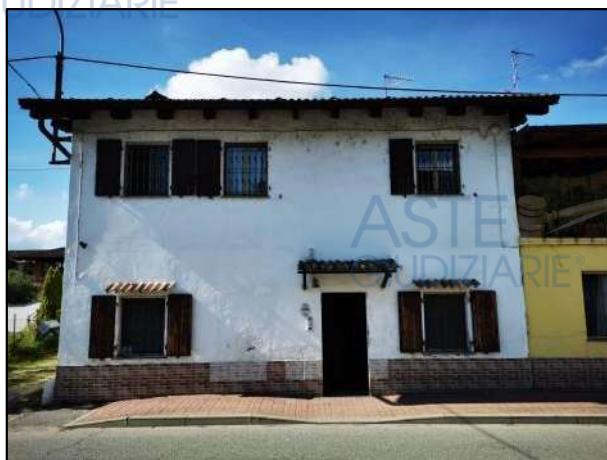
L'edificio residenziale, prospettante la Via Vittorio Emanuele II, ha struttura portante in mattoni pieni, orizzontamenti in latero-cemento ed a volta con elementi in laterizio nel soggiorno con angolo cottura di piano terra; scala interna con struttura in cemento armato, tetto con orditura lignea e copertura con tegole in cotto, frontalini in legno, facciate intonacate e tinteggiate. L'accesso alla residenza avviene direttamente dalla Via Vittorio Emanuele, tramite portoncino d'ingresso che adduce all'ampio locale soggiorno con angolo cottura; il vano è dotato di camino a legna e caratteristici soffitti a volta con elementi in laterizio, altezza media circa 260 cm. Dal soggiorno si giunge ad un vano utilizzato come studio, con altezza interna di circa 300 cm, dal quale si può raggiungere il piano primo tramite la scala di collegamento, il cortile esterno, un piccolo disimpegno che distribuisce il servizio igienico ed un ripostiglio dal quale si può accedere al sottoscala. Al piano primo, disimpegnato da corridoio, sono presenti due ampie camere da letto, di cui una dotata di cabina armadio, un servizio igienico accessibile dal locale di sgombero utilizzato impropriamente come camera da letto. Le altezze interne sono variabili, quella

-Vista da Via Vittorio Emanuele II-

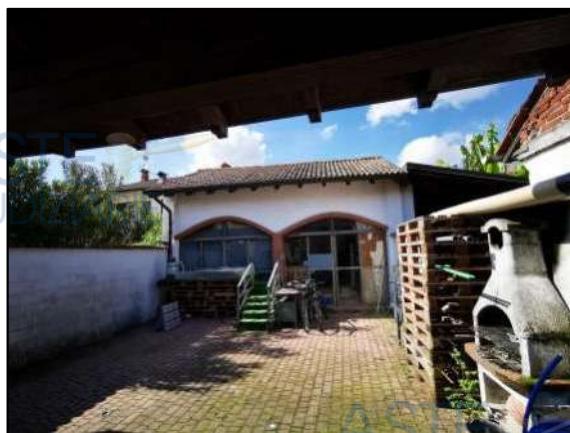
Percorrendo l'area di corte è possibile accedere all'edificio pertinenziale destinato a locale di sgombero. Il fabbricato ha struttura portante in mattoni pieni, tetto con orditura lignea e copertura con tegole in cotto, frontalini in legno, facciate intonacate e tinteggiate. Il locale non presenta partizioni interne ma è stato dotato di soppalco accessibile tramite scala in metallo con pedate in legno. Sul fronte interno sono presenti due ampie aperture con architravi evidenziati con mattoni a vista, serramenti in ferro dotati di vetro semplice; sono presenti l'impianto di illuminazione ed elettrico.

-Locale di sgombero-

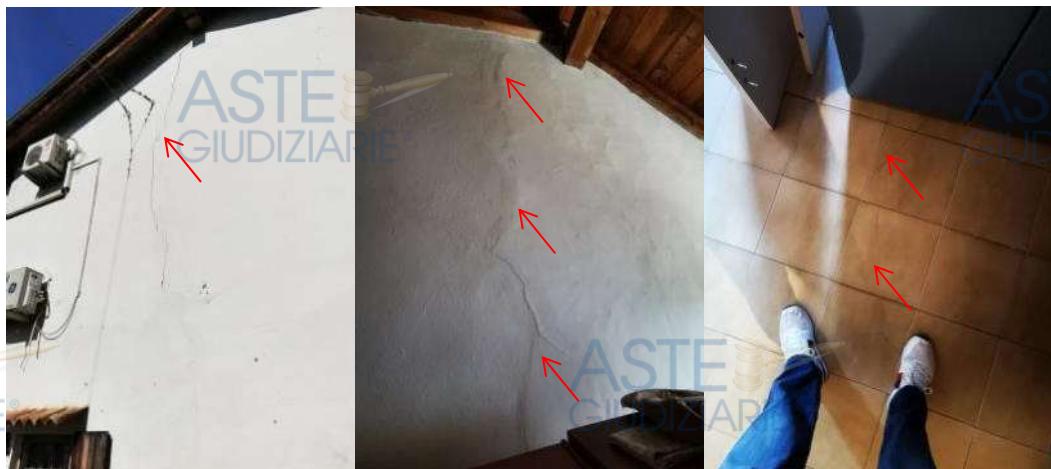
Gli immobili oggetto di perizia e stima risultano in discreto stato di manutenzione; si rileva che nell'ottobre del 2020 il territorio della frazione Torrione di Vinzaglio è stato colpito da un evento alluvionale, con l'acqua che ha invaso tutti i piani cantinati e terra

delle proprietà, raggiungendo un'altezza di oltre un metro. Il fabbricato residenziale evidenzia delle importanti fessurazioni nelle murature perimetrali di est ed ovest, in particolare in prossimità degli appoggi della trave di colmo della copertura; le fessurazioni si propagano anche alle piastrelle dei pavimenti, soprattutto al piano primo.
