TRIBUNALE DI NOVARA ESECUZIONI IMMOBILIARI

ELABORATO PERITALE rettificato in data 25/06/2024

Beni in Momo – Via Guglielmo Marconi 34
Lotto 001

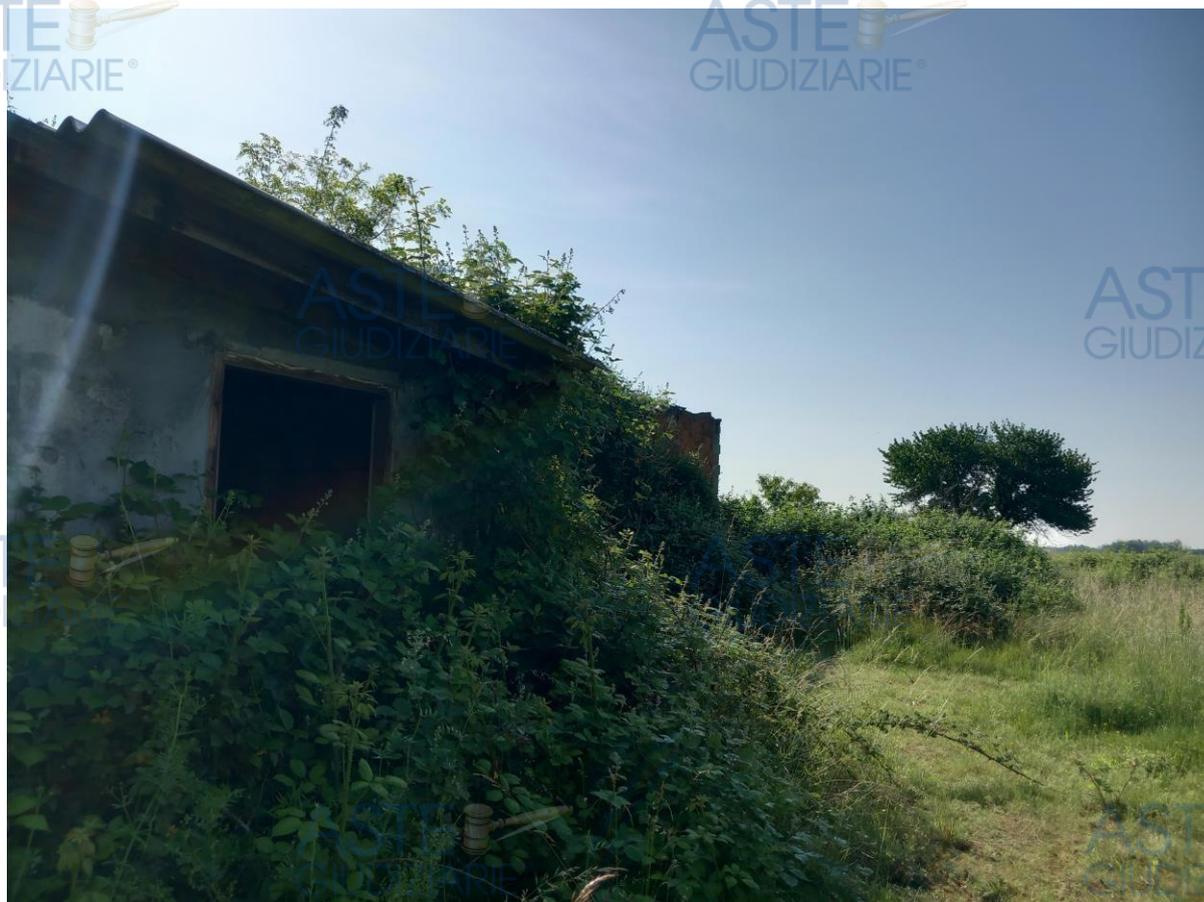
Vista del capannone

In corpo staccato si trova il capannone con destinazione "magazzino"; in questo edificio è impossibile accedervi in quanto decisamente compromesso a livello strutturale; la copertura in lastre di eternit è stata in parte rimossa e smaltita, in parte è crollata. I Vetri dei portoni e delle finestre sono in gran parte rotti, all'interno dell'immobile sono cresciute delle piante e la vegetazione avvolge l'intero fabbricato, o quello che ne resta. La superficie complessiva lorda (misurata dalle schede catastali) è pari a circa mq. 400,00.

- Per quanto attiene il magazzino, ormai diruto, si segnala una discordanza tra quanto autorizzato nel 1967 e quanto dichiarato al catasto nel 2012; la parte di tettoia aperta è stata chiusa; la geometria finale è diversa rispetto a quanto autorizzato così come le partizioni interne. Essendo computabile la superficie coperta e non il volume, come emerso dall'incontro presso l'UT, le difformità sarebbero sanabili, tuttavia, visto lo stato pessimo dei luoghi se ne ipotizza la demolizione e ricostruzione. Di questa situazione si terrà conto in fase di valutazione.

Considerate le condizioni generali degrado e quanto sopra espresso in descrizione, valutato che si possa stabilire un valore che tenga conto di eventuali demolizioni e smaltimenti, nonché ricostruzioni, visti anche i prezzi medi applicati in zona per si ritiene di applicare un valore che identifichi la capacità edificatoria esistente, attestandosi su €. 50,00/mq.
