**Consulenza Tecnica d'Ufficio  
relativa alla  
Procedura Esecutiva Immobiliare r. ge. n. 107/2022**  
promossa da  
***Omissis contro Omissis***

Oggetto: **Relazione di Consulenza Tecnica d'Ufficio per Stima Immobiliare**

L'immobile pignorato è un **appartamento sito a Mercato San Severino (Sa)**, in Vico Bernardino Pignataro n. 4, già Vico Il Fiume n. 4, composto da I piano e soprastante sottotetto, **censito in N.C.E.U., al foglio 8, part. 404, sub 8**, in capo all'esecutato sig. *Omissis*, nato a Salerno il 17/10/1974, C.F. *Omissis*, per la **quota di 1/1 di piena proprietà**.

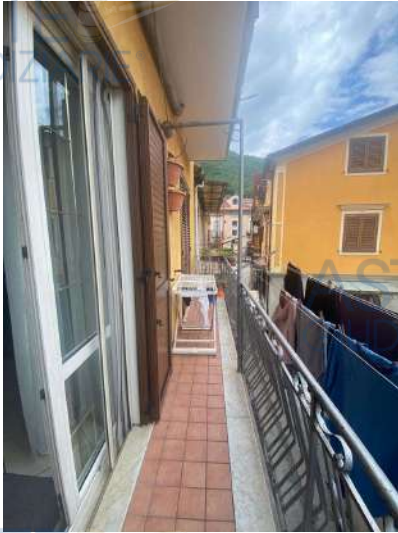
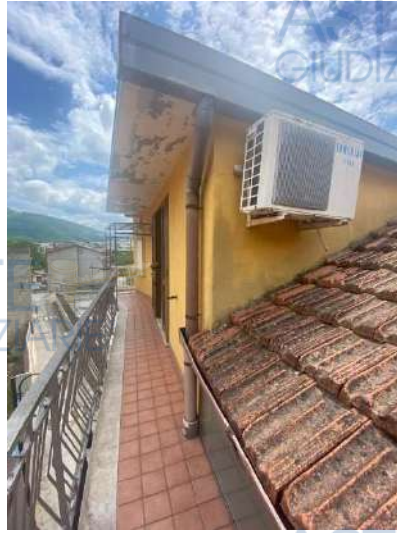
Foto n. 24: Balcone aggettante ad ovest in Primo Piano

Foto n. 25: Balcone aggettante ad ovest in Piano sottotetto

I balconi, pavimentati con piastrelle in ceramica di piccolo taglio in color cotto e con ricorrenze in marmo di Carrara, sono perimetrati da balaustre in ferro.

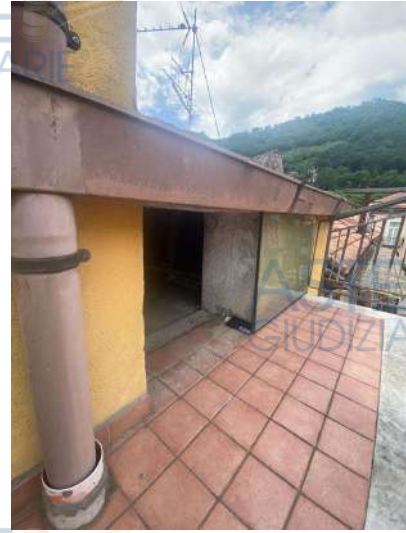
Foto n. 26: Balcone II P. fronte ovest con accesso al vano sottotetto

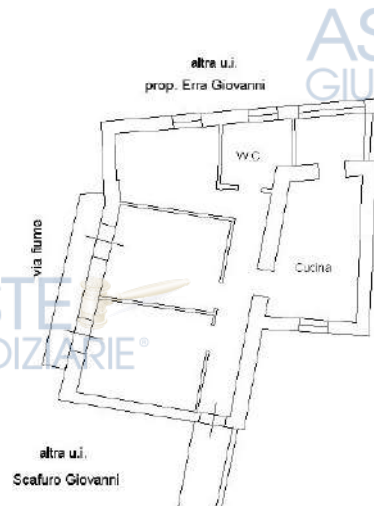
Oltre ai dati identificativi, la scrivente rappresenta che **si rilevano difformità sostanziali tra la situazione reale dei luoghi e quanto riportato sulla planimetria catastale del bene e ancor più sui grafici allegati alle pratiche edilizie estratte** (cfr. All. 7b/f), per una diversa distribuzione degli ambienti in I Piano, per la presenza di una scala interna di collegamento tra i due livelli e per la riscontrata presenza di tramezzature e vani ad uso abitativo in piano sottotetto (cfr. All. 9 - foto nn. 44/55), oltre che per una variata sagoma volumetrica in I Piano e Piano sottotetto rispetto a quanto desunto dalle pratiche edilizie estratte (cfr. All. 7b/f).

Lo stato dei luoghi rinvenuto risulta difforme da quanto rappresentato sul grafico del I Piano di cui alla D.I.A. n. 102-2005 (cfr. All. 7b) e sulla coeva planimetria catastale (cfr. All. 5) e sui grafici relativi al Piano sottotetto del 2002 (cfr. All. 7c).

Fig. n. 29: Planimetria catastale  
C.F., F. 8 Part. 404 Sub 3 (anno 1940)

Fig. n. 30: Planimetria catastale attuale  
(anno 2005)

Fig. n. 31: Grafico di rilievo CTU  
(2023/2024)

Le difformità rilevate, come si vedrà più avanti nel paragrafo 4.6 relativo alla legittimità urbanistica, sono sanabili solo parzialmente, ovvero limitatamente alla diversa distribuzione interna in I Piano, mentre per i volumi realizzati *sine titulo* - in I P. e Piano sottotetto - e per l'uso abitativo abusivo del Piano sottotetto sarà necessario procedere al ripristino dello *status quo ante*.

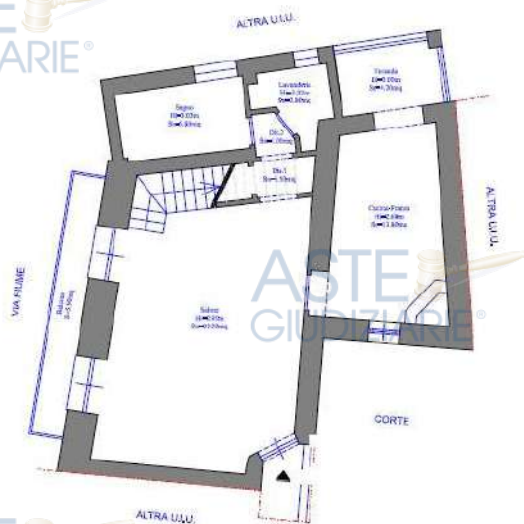
L'ultima pratica edilizia agli atti, la **D.I.A. n. 102/2005**, denuncia un adeguamento igienico-sanitario con impermeabilizzazione di terrazzi e balconi, il completamento dell'impianto idrico ed elettrico e la pitturazione, interna ed esterna, senza modifica delle destinazioni d'uso dei locali.

Tale pratica è supportata da un'unica tavola grafica, come pure si evince dalla relazione di progetto, raffigurante il solo piano primo ed è dichiarata una coincidenza tra lo Stato di fatto e lo Stato di progetto (*cfr. All. 7b*). Nessun grafico è stato redatto e/o rinvenuto per il piano sottotetto.

Fig. n. 37: Grafico di rilievo del I Piano (2023/2024)  
**STATO DI FATTO RILEVATO**

Fig. n. 38: Grafico I Piano allegato alla DIA n. 102-2005  
**ULTIMA RAPPRESENTAZIONE GRAFICA  
DEL PRIMO PIANO RINVENUTA AGLI ATTI**

Le difformità rilevate nella distribuzione interna degli ambienti in I Piano, fatta eccezione per la scala interna e per parte dei locali a nord di legittimità non appurata, possono essere sanate attraverso la presentazione di una **CILA tardiva con sanzione di 1.000€ + 50€ di diritti di segreteria**.

Diversamente, le difformità relative ai volumi in I Piano e in Piano sottotetto, in assenza di una pratica edilizia che legittimi l'aumento volumetrico realizzato, non risultano sanabili; pertanto, a parere della scrivente, **i volumi non assentiti dovranno essere ripristinati allo status quo ante con demolizione da eseguire previa presentazione di una S.C.I.A. + 70€ di diritti di segreteria.**

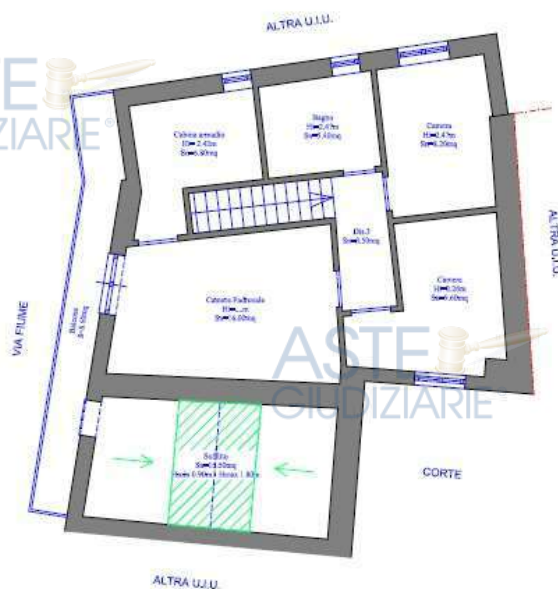
Circa il **Piano Sottotetto**, nel corso dei sopralluoghi eseguiti, come attestato dalla documentazione grafica e fotografica prodotta (cfr. All. 8-9), la scrivente ha riscontrato una situazione completamente diversa da quella rappresentata sul grafico ex DIA n. 215-2002, rilevando la presenza di un vero e proprio piano mansardato con altezza interna tra 2.26m e 2.47m, ad eccezione di un vano

**Fig. n. 42: Grafico di rilievo del Piano sottotetto (2023/2024)**  
**STATO DI FATTO ACCERTATO**

**Fig. n. 43: Grafico del Piano sottotetto di cui alla DIA n. 215-2002  
ULTIMA RAPPRESENTAZIONE GRAFICA  
DEL PIANO SOTTOTETTO RINVENUTA AGLI ATTI**

Difatti la legge regionale Campania n. 15/2000 consente il recupero abitativo dei sottotetti esistenti e legittimi alla data di entrata in vigore della legge (28 novembre 2000), ma con rigorosi limiti tecnici: gli articoli 4 e 5 vietano alterazioni di colmo, gronda e falde, prescrivendo requisiti precisi di altezza e conformità ai titoli edilizi originari.

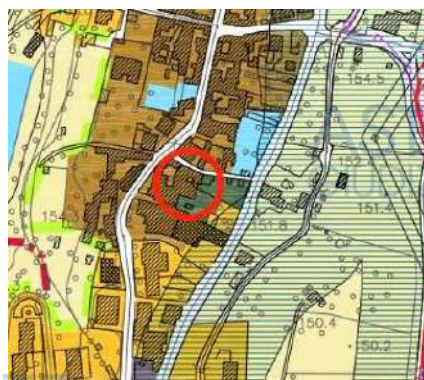
Fig. n. 44: Stralcio Tav. P2 - Ambiti di Recupero del PUC vigente (art. 10 NTA)

In particolare, dall'esame delle tavole P.U.C. si rileva che il fabbricato in cui insiste il bene in esame ricade negli **Ambiti di Recupero** del **P.U.C.** Tav. P2 - normati dall'*art. 10 delle N.T.A.*, nell'Ambito di Trasformazione Integrata ATI 10 (PANDOLA), mentre non rientra tra le aree a rischio idrogeologico (cfr. Tav. V3) di cui al "*Piano Stralcio di Bacino per l'Assetto Idrogeologico*" dell'Autorità di Bacino Regionale della Campania Centrale ex D.C.I. n. 1 del 23/02/2015.
