TRIBUNALE ORDINARIO DI NOCERA INFERIORE

RELAZIONE DI CONSULENZA TECNICA D'UFFICIO

Lotti 1, 2, 3, 4, 5, 6 e 7: N. 7 Box NCEU Sant'Egidio del M.A. F.3 p.lla 2514 s. 17, 20, 21, 24, 32, 33, 34

Lotto 8: Appartamento NCEU Sant'Egidio del M.A. F.3 p.lla 2514 s. 46

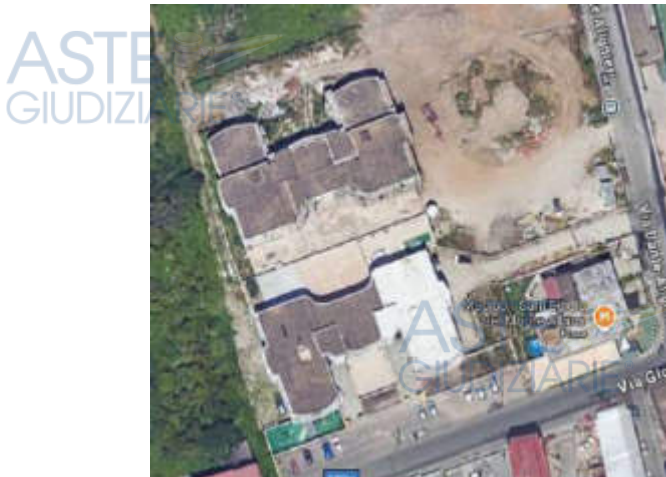
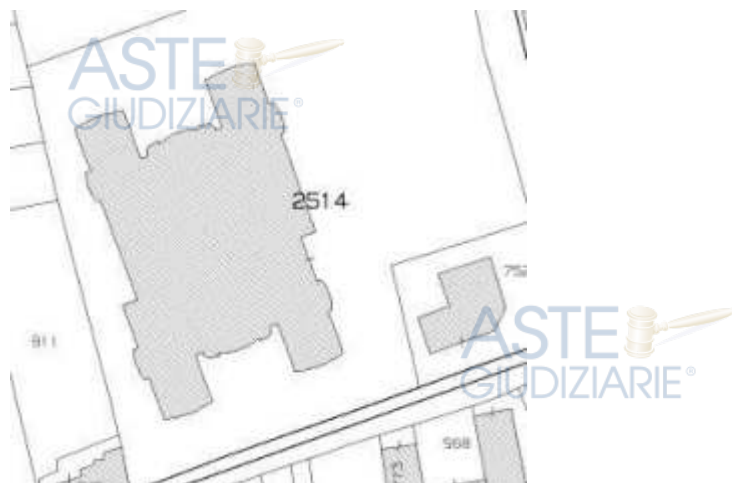
Fig. 1: Vista planimetrica edificio Google map Fig. 2: Dettaglio foglio di mappa 3 p.lla 2514

Non si riscontrano sostanziali difformità di sagoma dell'edificio tra lo stato dei luoghi rilevato e il foglio di mappa 3 p.lla 2514, come in figura sottorappresentato:

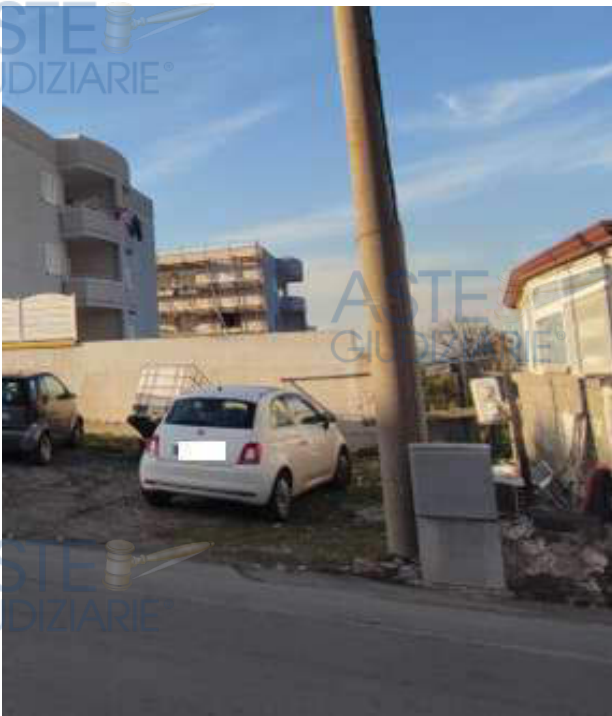
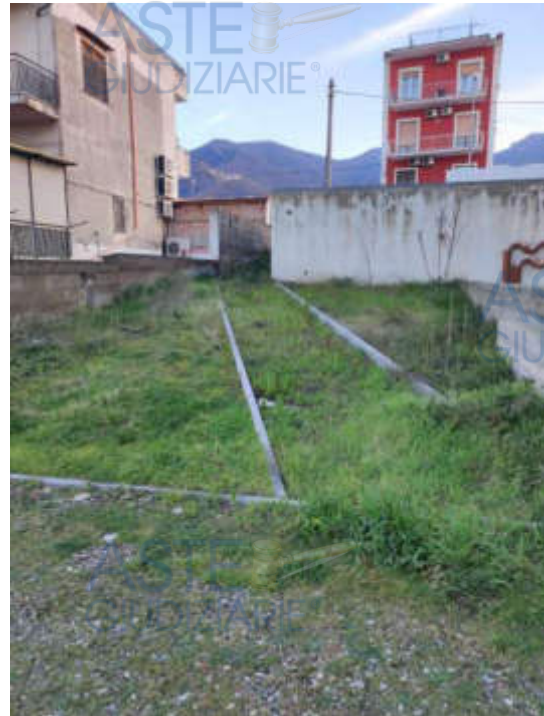
Fig. 10 e 11: Foto accesso box da via Giovanni XXIII

L'accesso pedonale dalla via Papa Giovanni XXIII è al momento chiuso da una transenna e non praticabile in quanto la relativa stradina (al momento in terreno) è ancora da completare. Detto viale pedonale, largo circa 1,5 m giunge ai viali dei box sottostanti l'edificio A.

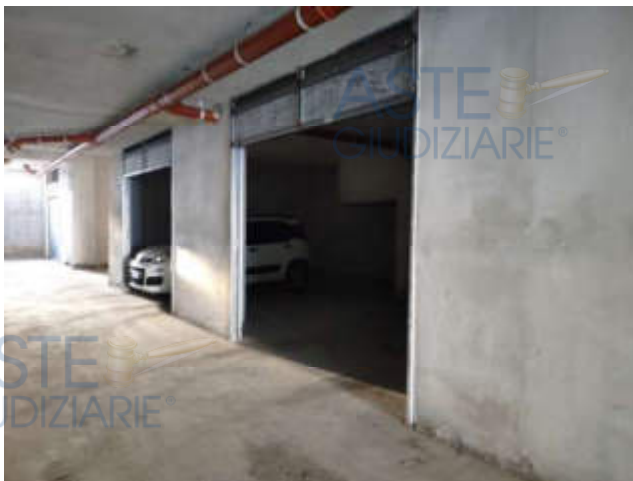
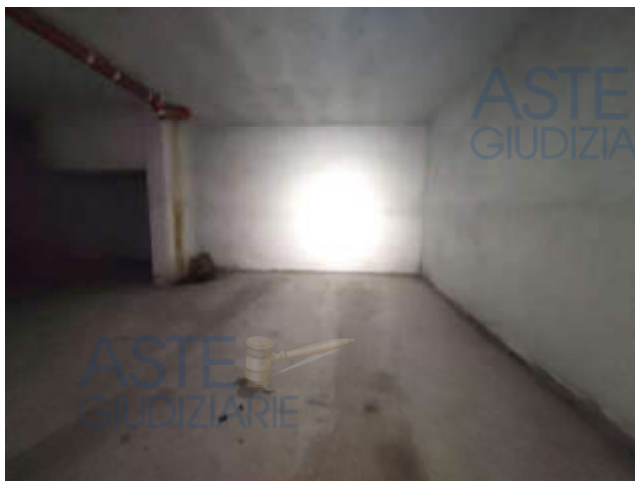
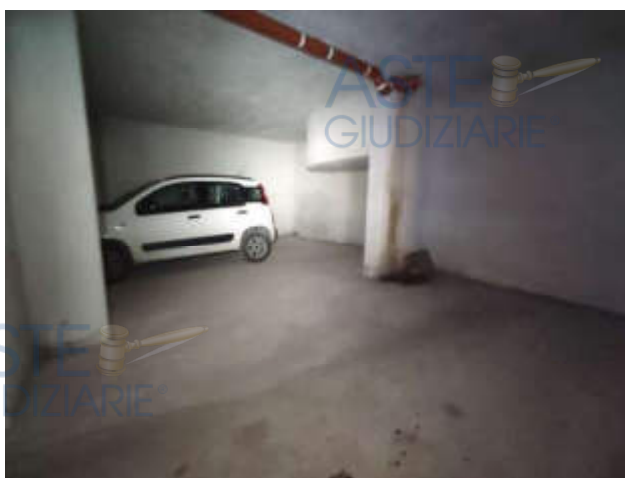
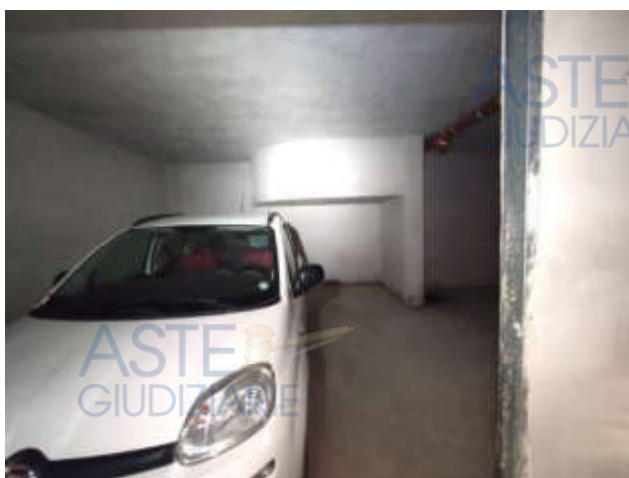
Vi è all'interno del box l'attraversamento di una conduttura condominiale di acque reflue. Al momento del sopralluogo nel box vi era un'automobile momentaneamente parcheggiata (vedi foto).

Fig. 27: Foto box sub 21 Lotto 3

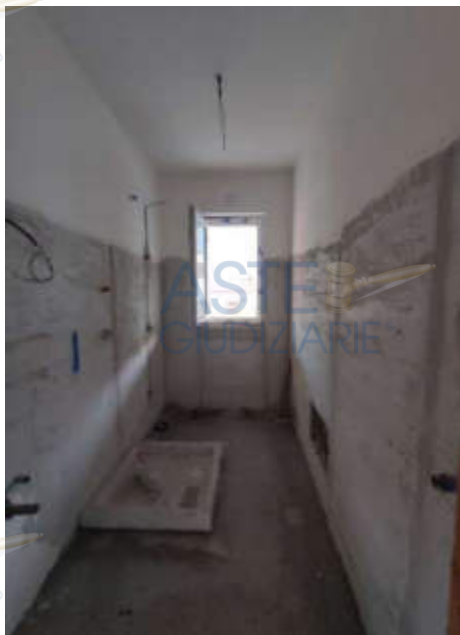
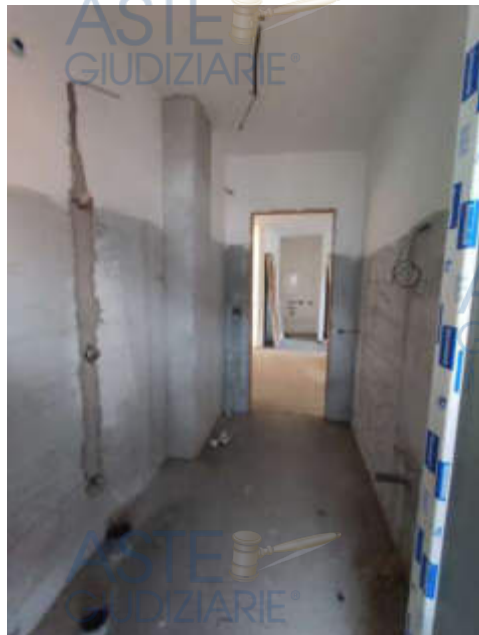
Fig. 69: Locale WC 1 appartamento lotto 8 Fig. 70: Locale WC 2 appartamento lotto 8

Dei due bagni, il bagno 2, confinante con la cucina, ha una portafinestra che dà accesso allo stesso balcone della cucina. In questo bagno sono presenti solo gli attacchi per l'acqua e gli scarichi. Il bagno 1 (confinante con camera letto) ha invece una finestra, sono presenti gli attacchi di acqua e gli scarichi e vi è posato un piatto doccia. I pavimenti dei bagni, come quelli di tutta la casa non presentano mattonelle ma solo il massetto. Le pareti, inoltre, si presentano grezze (intonacate ma non stuccate) fino a una certa altezza, tale da consentire il rivestimento delle piastrelle.

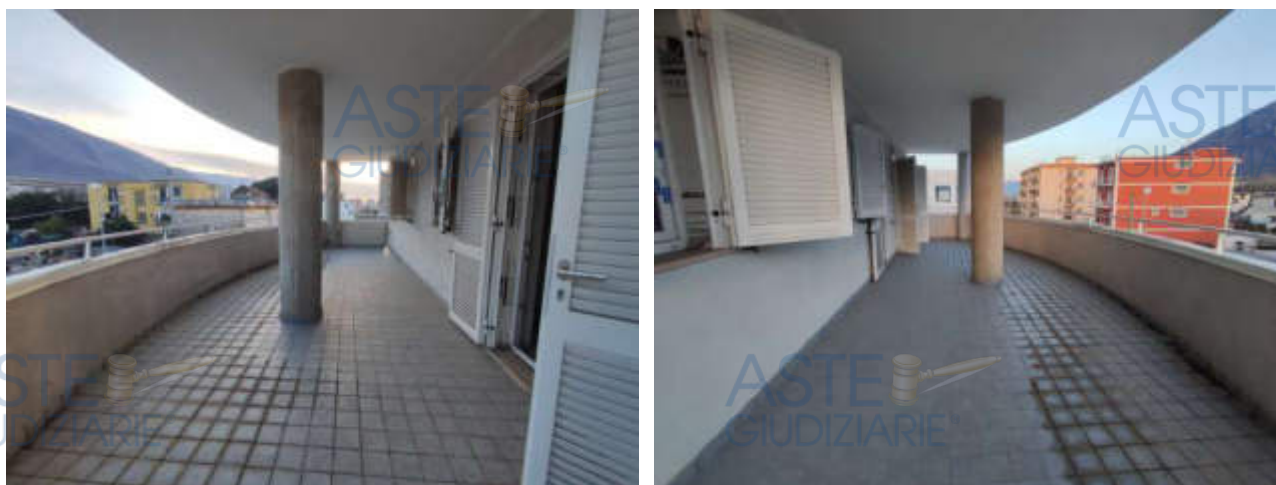
Fig. 71 e 72: Balcone 1 appartamento lotto 8

I balconi hanno pavimentazione in gres porcellanato e passamano in acciaio smaltato con rivestimento sgocciolatoio sopra il muretto realizzato in laterizi. Una limitata area del balcone più grande non ha il fugante tra le mattonelle. I balconi presentano nelle giunzioni (una per ogni balcone) degli spazi di circa 7 cm che devono essere chiusi.

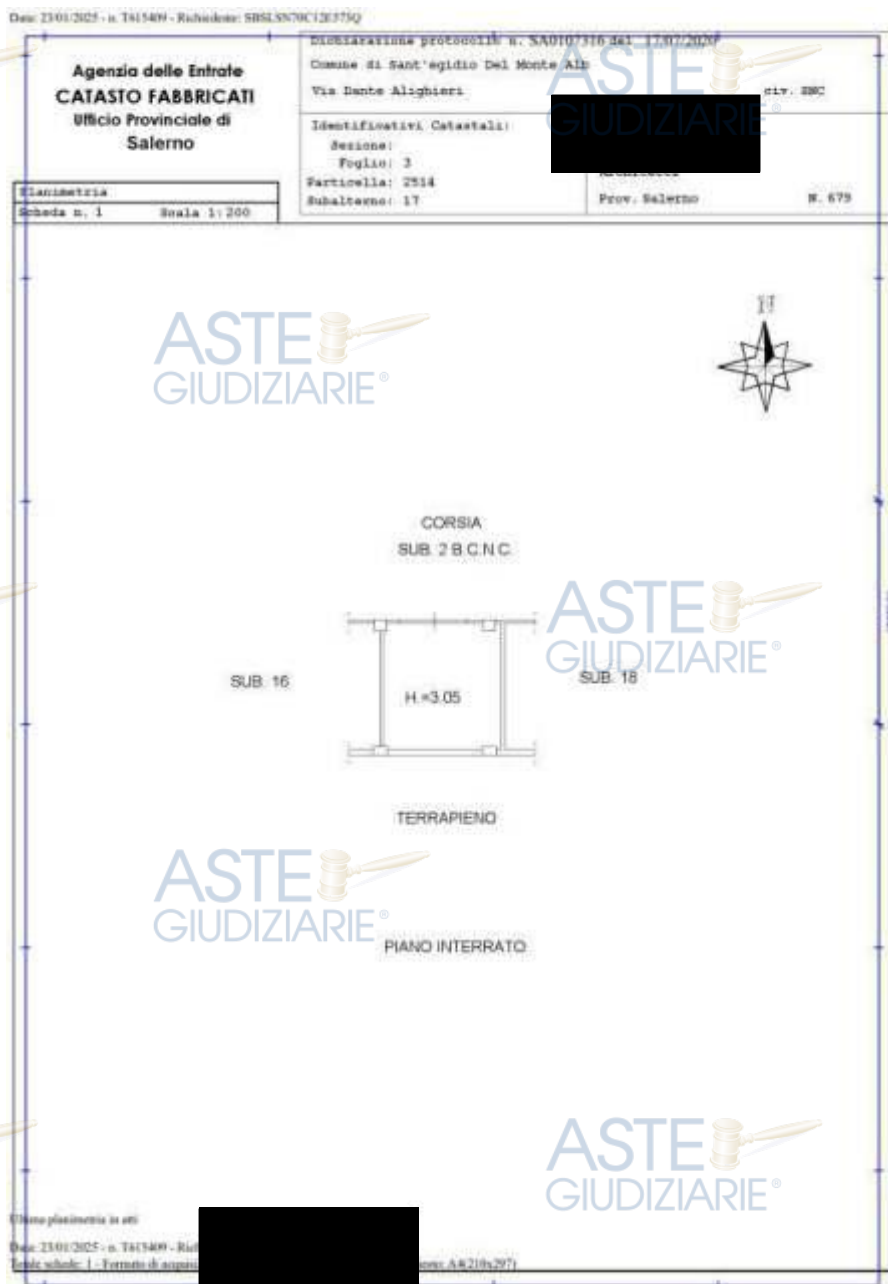
Fig. 74: Planimetria catastale compendio pignorato lotto 1

Non vi sono difformità tra planimetria catastale e lo stato di rilievo a meno dell'altezza del locale rilevata, che di fatto è 2,90 m e non 3,05 m.

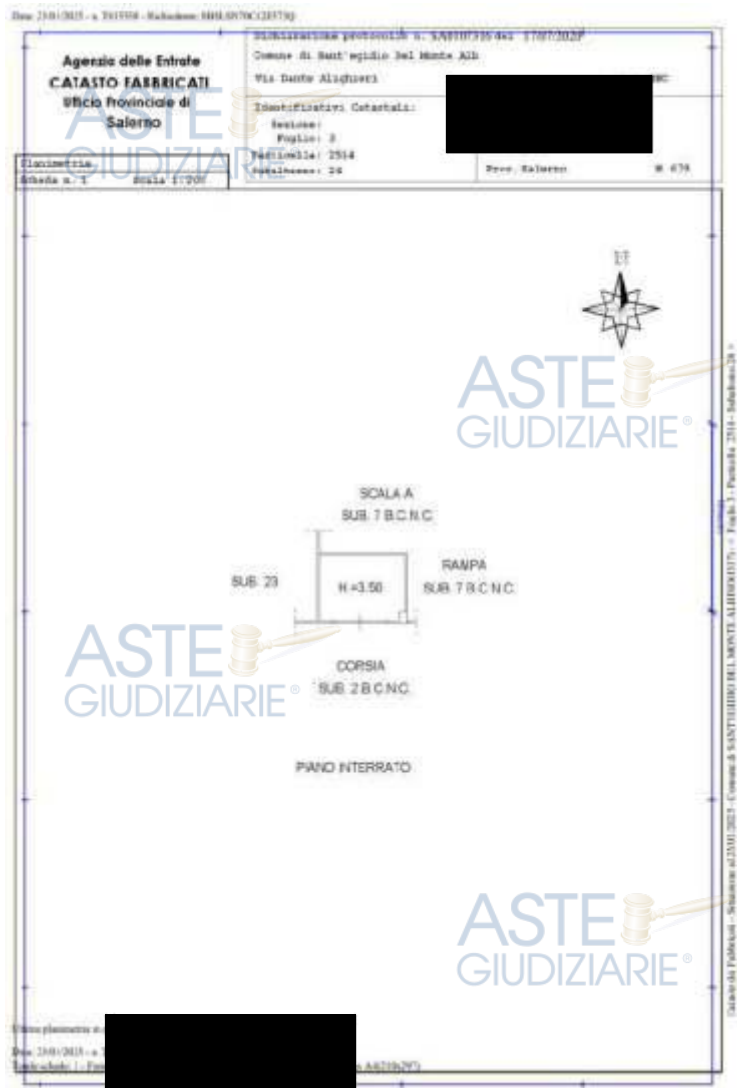
Non vi sono difformità tra planimetria catastale e lo stato di rilievo a meno dell'altezza del locale rilevata, che di fatto è 3,37 e non 3,50 m.

Dette opere edili di completamento (saracinesca di apertura e tramezzi laterali) andrebbero pertanto considerate e il relativo costo sarà decurtato dal valore finale.

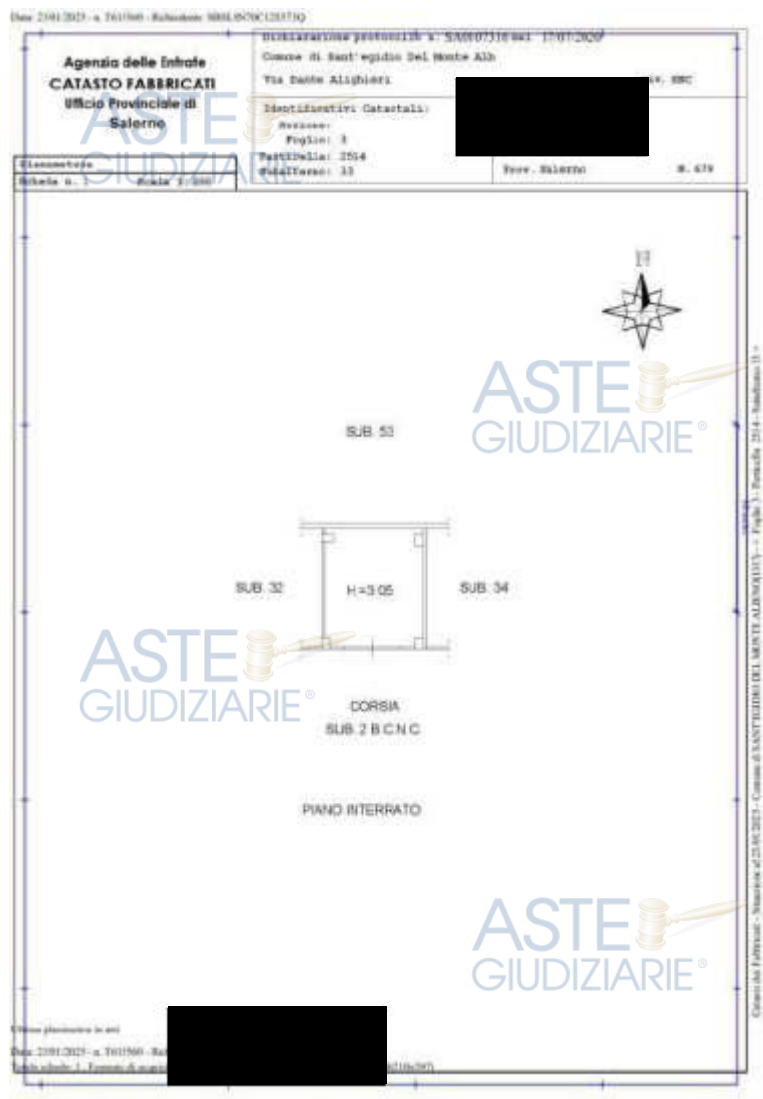
Fig. 81: Planimetria catastale compendio pignorato lotto 6

Non vi sono difformità tra planimetria catastale e lo stato di rilievo a meno dell'altezza del locale rilevata, che di fatto è 2,90 e non 3,05 m.
