TRIBUNALE DI NOCERA INFERIORE

ILL.MO DOTT. LUIGI BOBBIO  
PERIZIA DI STIMA  
IMMOBILIARE

N. 216/2014 Ruolo Generale Esecuzioni

Il C.T.U.  
Ing. Ciarletta Michele  
ASTE  
GIUDIZIARIE.it

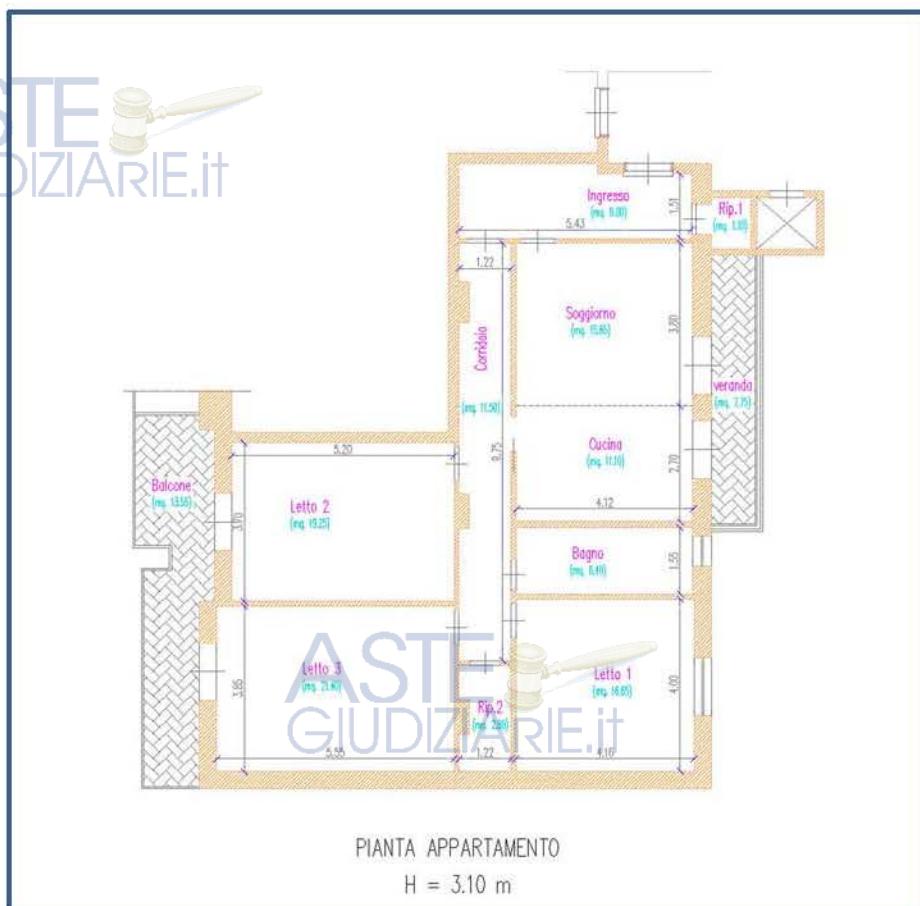
Fig. n.2 - Planimetria dello stato reale dei luoghi

accede, dopo aver varcato il portone d'ingresso del palazzo civico n. 34, tramite la porta situata alla sinistra del pianerottolo del secondo piano di sbarco della scala. Come si nota dalla planimetria di rilievo, allegata alla relazione, esso è composto da un ingresso, attraverso il quale si può accedere all'ambiente soggiorno-cucina ed a un corridoio dove sono dislocati i vari ambienti.

Procedendo in direzione est-ovest sono situati sul lato sinistro, il secondo ingresso al locale cucina-soggiorno, un locale w.c. e la camera da letto (n.1).

Procedendo sempre in direzione est-ovest del corridoio sono dislocati sul lato destro, due camere da letto (n.2 e n. 3). Completano l'appartamento due balconate rispettivamente sul lato nord e sul lato sud, quest'ultima è stata chiusa con una struttura in alluminio e vetrata, due locali ripostigli, il primo situato sul lato destro dell'ingresso e il secondo alla fine del corridoio (lato ovest).

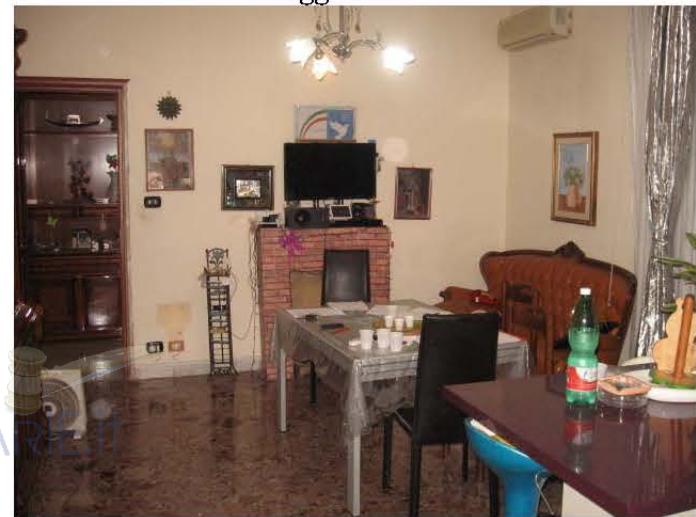
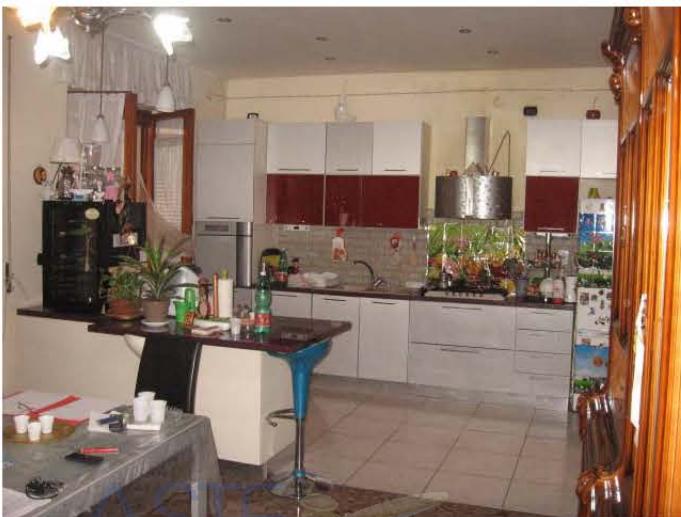
Foto n.10 - Cucina-soggiorno

1) è stato realizzato un unico ambiente cucina-soggiorno mediante la demolizione della parete divisoria;

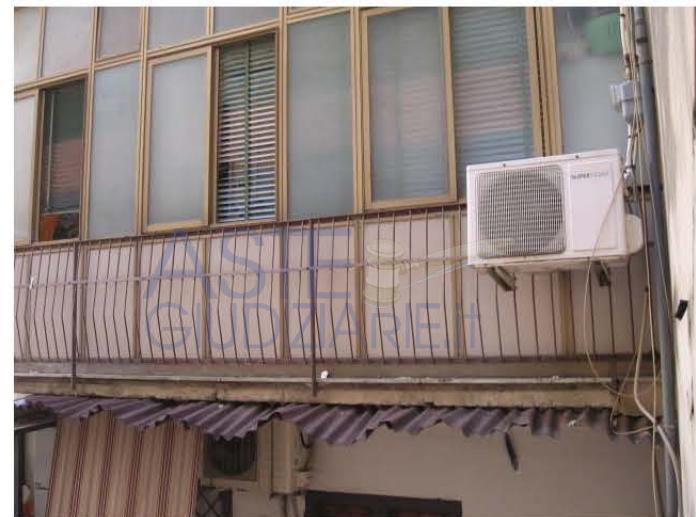
Foto n. 12 - Balcone lato sud

4) il balcone che prospetta sul lato sud è stato chiuso a tutta altezza con una struttura in alluminio con interposte vetrate;

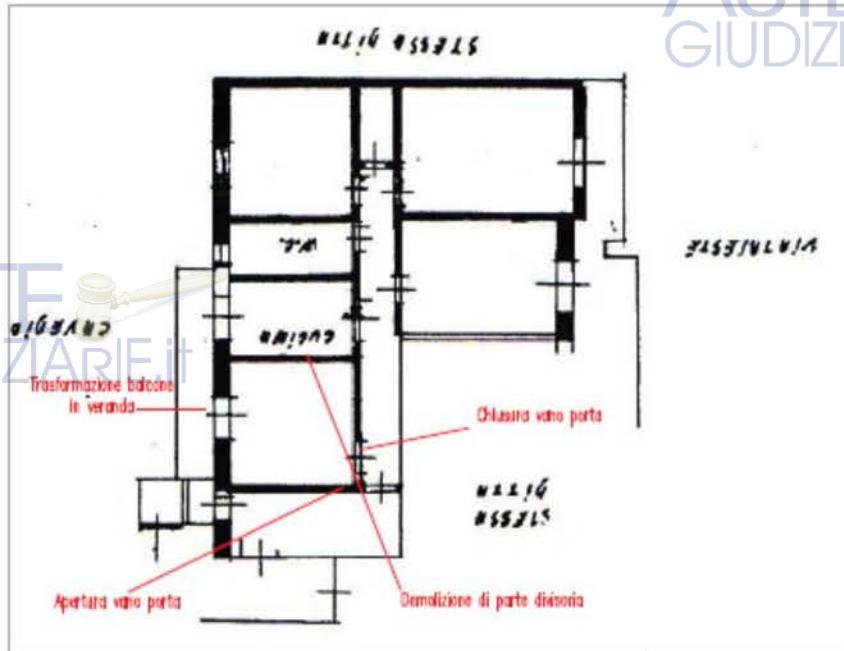
Figura n.3 - Indicazione grafica delle riscontrate difformità rispetto alla planimetria catastale.

Dal confronto della situazione reale dei luoghi, rilevata durante il sopralluogo, e la situazione riportata nella planimetria catastale corrispondente al bene oggetto di pignoramento, sono state rilevate delle difformità. Tale difformità riguardano l'ambiente cucina-soggiorno dove la parete divisoria dei due ambienti è stata demolita e realizzato un unico locale. E' stato chiuso il vano porta che dal corridoio dava accesso al locale soggiorno ed è stata realizzata un nuovo vano porta situato nell'ingresso che dà accesso all'ambiente soggiorno-cucina. Infine il balcone lato sud è stato chiuso con una struttura in alluminio e vetrata con infissi

- 1) la parete divisoria che divideva i due ambienti cucina-soggiorno è stata demolita e realizzato un unico locale;
- 2) è stato chiuso il vano porta che dal corridoio dava accesso al locale soggiorno ed è stata realizzata un nuovo vano porta situato nell'ingresso che dà accesso all'ambiente soggiorno-cucina;
- 3) il balcone lato sud è stato chiuso con una struttura in alluminio e vetrate con infissi apribili.

I costi per la presentazione della pratica di aggiornamento della situazione catastale (onorari e spese, compreso oneri fiscali) ammontano ad euro 800,00.

Attualmente non si è proceduto alla regolarizzazione di tali difformità. Si precisa che il costo per eliminare le difformità catastali, ammonta ad euro 800,00. Tale costo è stato detratto nella determinazione del prezzo base d'asta dell'immobile.

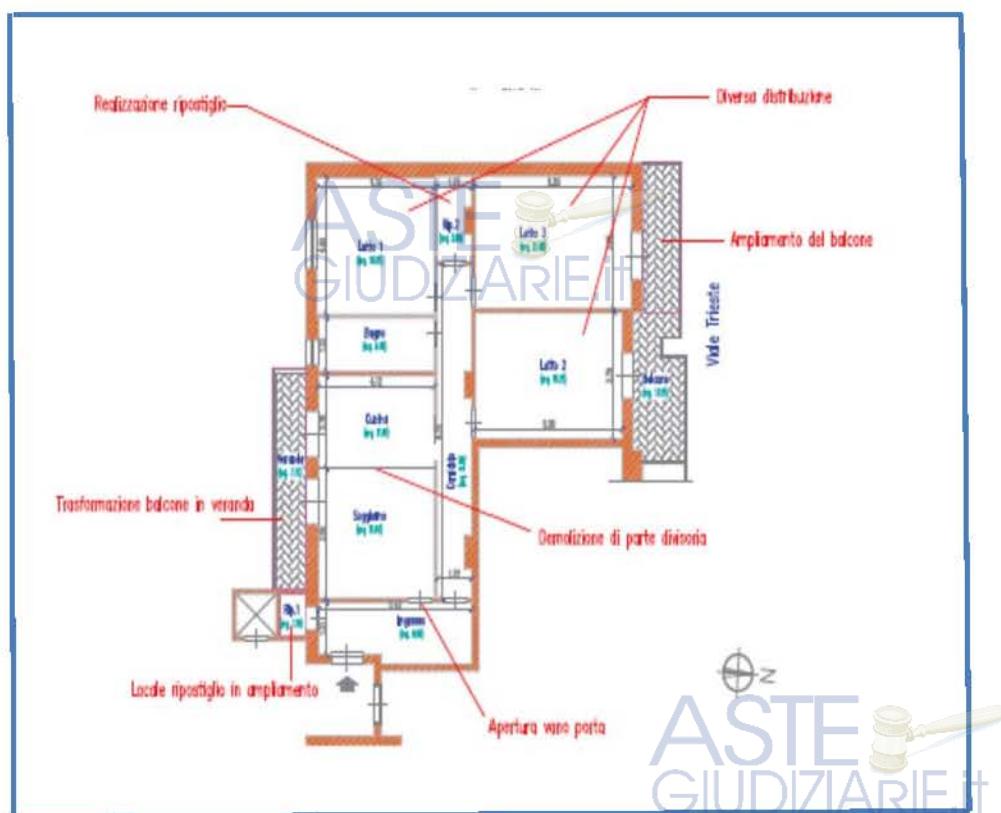
Figura n.4 - Indicazione grafica delle riscontrate difformità rispetto alla planimetria di progetto.

Dal confronto dei grafici di progetto allegati alla licenza edilizia, con lo stato di fatto dell'appartamento oggetto di trattazione, si evidenzia una diversa distribuzione degli ambienti interni. In particolare sono state apportate le seguenti modifiche:

- 1) è stato realizzato un unico ambiente cucina-soggiorno mediante la demolizione della parete divisoria;
- 2) in fondo al corridoio (lato ovest) è stato realizzato un locale ripostiglio (n.2), demolendo la parete divisoria delle due camere da letto (n.1 e n. 3);
- 3) è stata incrementata la superficie della camera da letto (n.2) demolendo il locale ripostiglio;
- 4) il balcone che prospetta sul lato sud è stato chiuso a tutta altezza con una struttura in alluminio con vetrata;
- 5) è stato realizzato un altro ripostiglio (n.1) sul lato destro del vano ingresso;

6) è stato realizzato un prolungamento del balcone lato nord e trasformata la finestra in finestra-balcone. In riferimento a quest'ultimo abuso è stata rilasciata dal comune di Pagani una variante in sanatoria approvata dalla Commissione Edilizia in data 11/01/1972, di cui non si è trovata nessuna traccia.

3) Difformità urbanistico-edilizie → dal confronto tra la situazione reale dei luoghi e la situazione riportata nella planimetria di progetto si sono riscontrate le seguenti difformità:

2) in fondo al corridoio (lato ovest) è stato realizzato un locale ripostiglio (n.2), demolendo la parete divisoria delle due camere da letto (n.1 e n. 3);

3) è stata incrementata la superficie della camera da letto (n.2) demolendo il locale ripostiglio;

5) è stato realizzato un altro ripostiglio (n.1) sul lato destro del vano ingresso

6) è stato realizzato un prolungamento del balcone lato nord e trasformata la finestra in finestra-balcone.

Le altre difformità riscontrate possono essere sanate ai sensi dell'art. 36 del D.P.R. n. 380 del 2001 e ss.mm.ii. mediante la presentazione presso lo S.U.E. del Comune di Pagani di una S.C.I.A. (segnalazione certificata di inizio attività). I costi per la presentazione della pratica edilizia S.C.I.A. in sanatoria, comprese le spese amministrative (oneri, imposte, bolli, sanzioni, etc.), spese tecniche (onorari e spese, compreso IVA e cassa prev.) ammontano ad euro 2.500,00.

Attualmente non si è proceduto alla regolarizzazione di tali difformità. Si precisa che il costo per eliminare le difformità urbanistiche-edilizie, ammonta ad euro 2.500,00. Tale costo è stato detratto nella determinazione del prezzo base d'asta dell'immobile.
