# TRIBUNALE DI NOCERA INFERIORE

Ruolo Generale Esecuzioni Nr. 229/2017

ASTE  
GIUDIZIARIE.it  
RELAZIONE DI STIMA IMMOBILI

Procedura Esecutiva 229/2017 RGE – Tribunale Nocera Inferiore

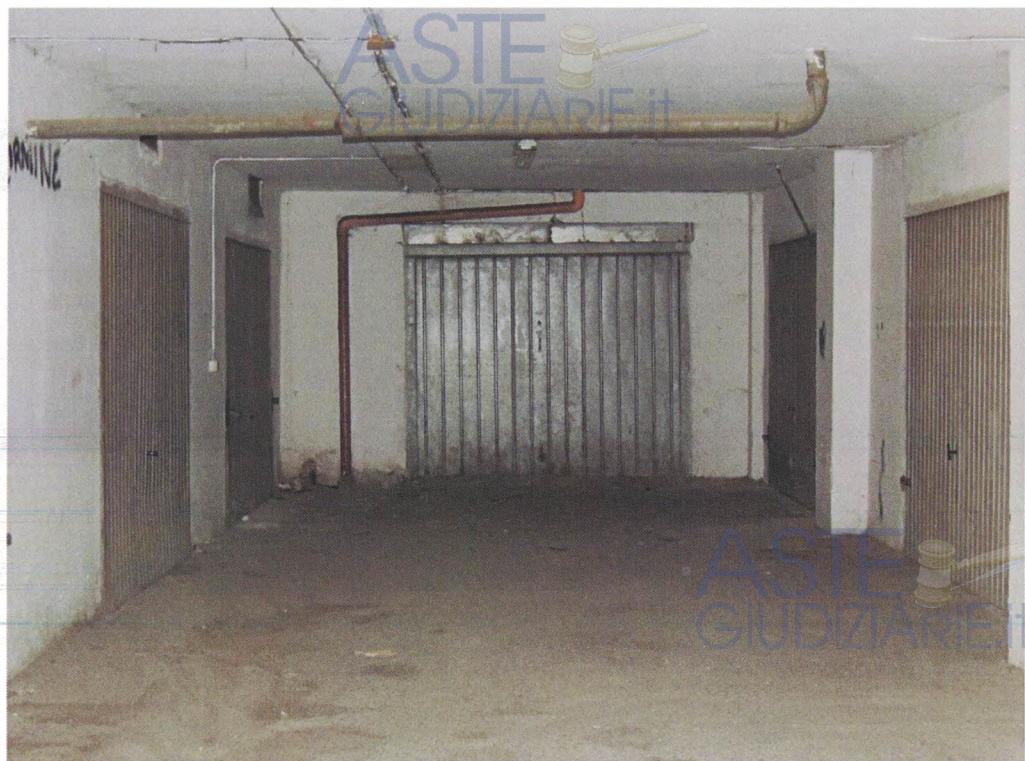
L'altro ingresso al locale (oggi murato dall'interno), dalla corsia di manovra del piano interrato

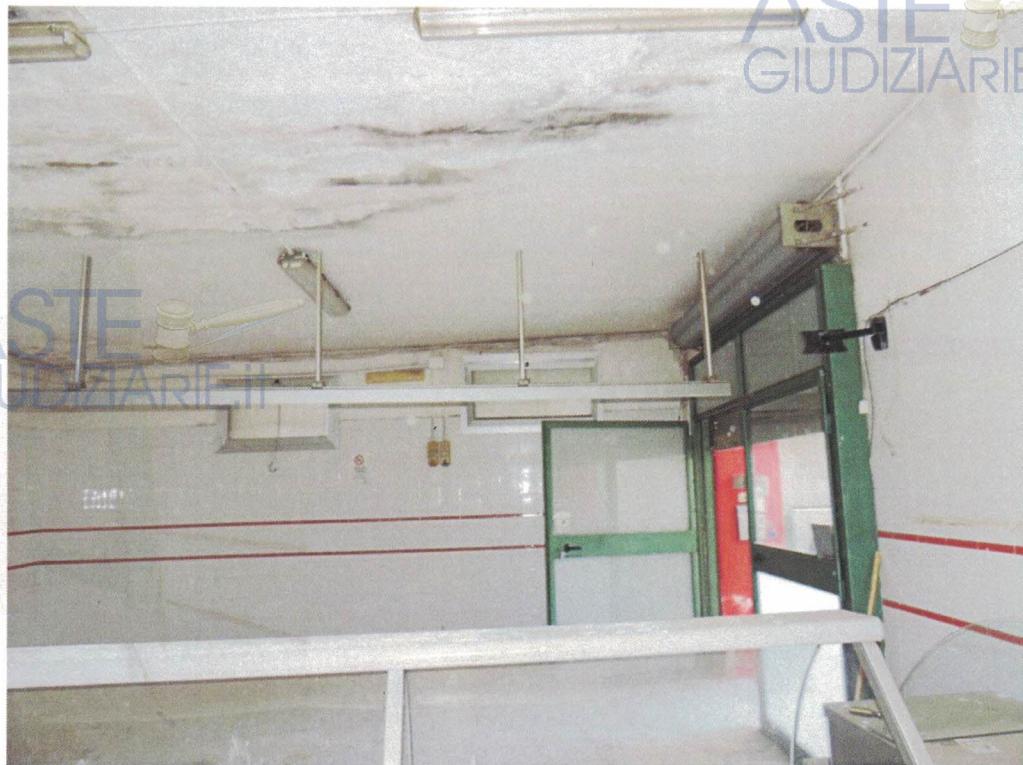
Il locale presenta su gran parte evidenti segni di infiltrazioni di acqua piovana. Ampie porzioni dell'intonaco sono corolate e altre sono danneggiate da efflorescenze e macchie. In molti punti del soffitto, inoltre, si rileva anche il fenomeno dello "sfondellamento" del solaio con il distacco anche di ampie porzioni dell'elemento di alleggerimento in laterizio.

Danni al soffitto del locale

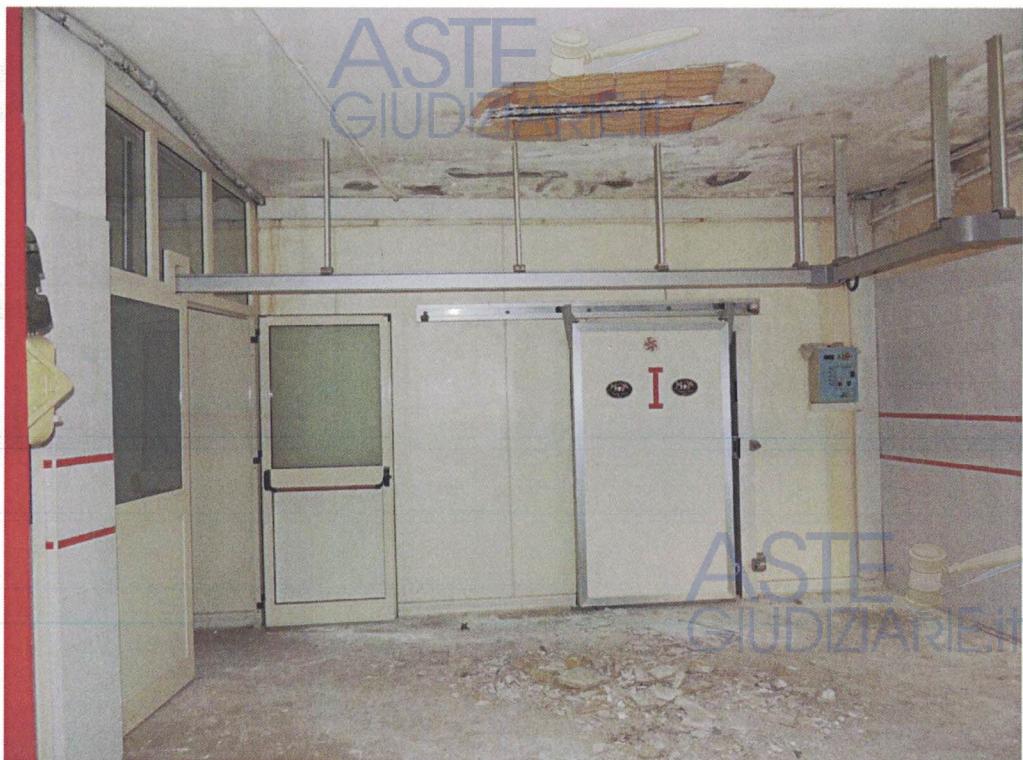
Danni al soffitto del locale

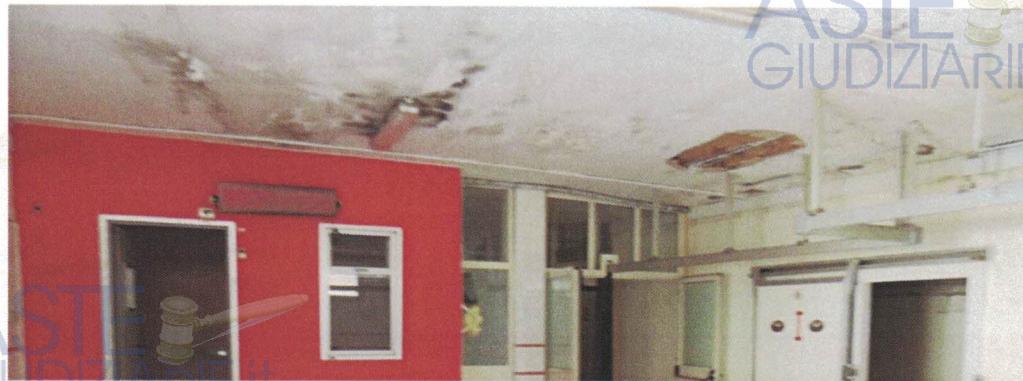
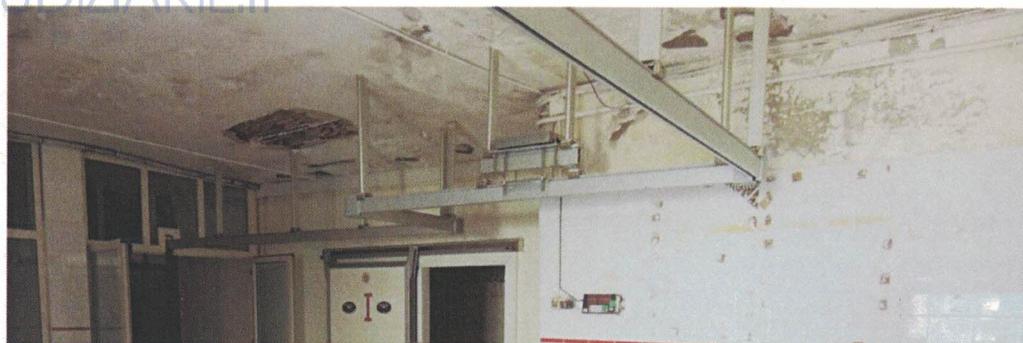
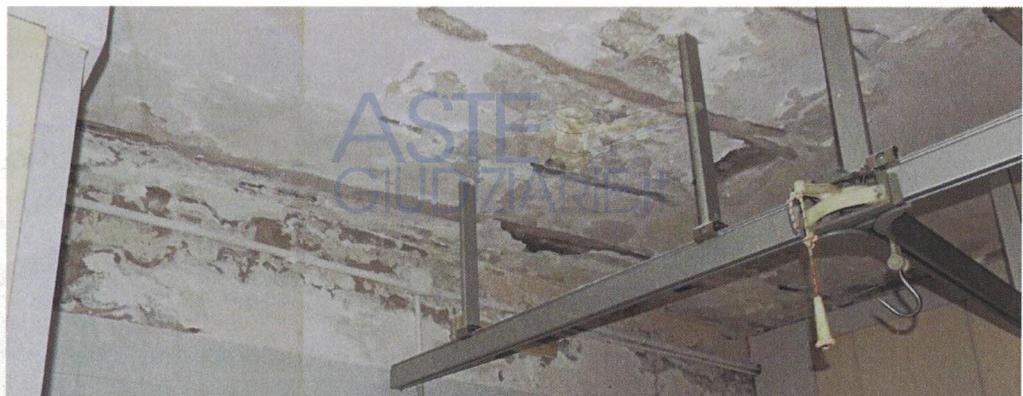
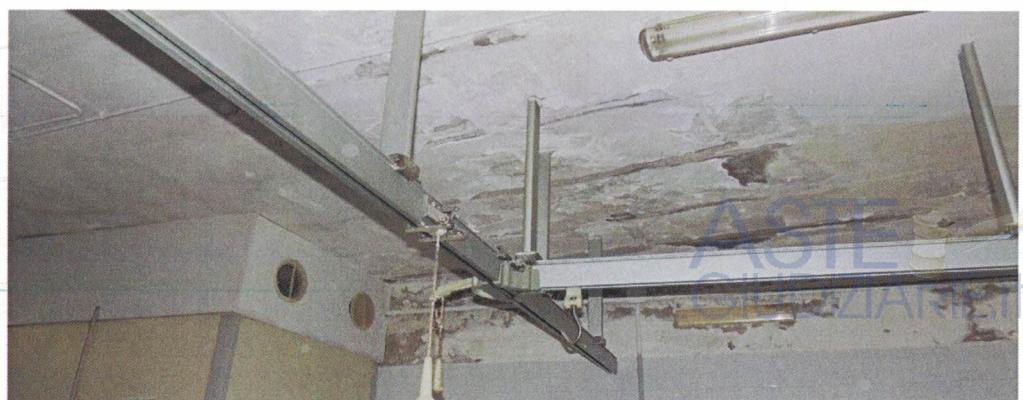
Posto al piano seminterrato, non ha affacci e vedute; ha scarsa luminosità e scarso soleggiamento. Scarsa è anche l'aerazione naturale dei locali, per il ridotto numero e dimensionamento delle aperture. Infiltrazioni di acqua piovana che si protraggono ormai da diversi anni hanno danneggiato gran parte del soffitto e alcune porzioni in alto delle pareti, con conseguente compromissione dei requisiti di salubrità e agibilità del locale.

Danni interno locale

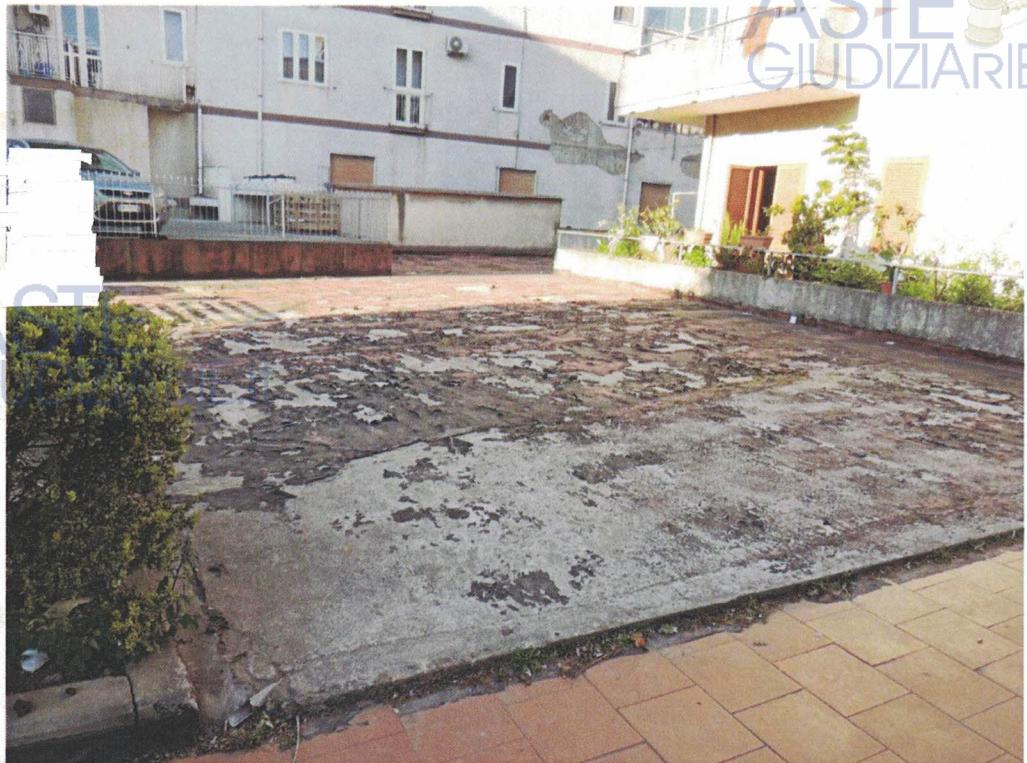
Lo stato di totale degrado del terrazzo condominiale di copertura al locale

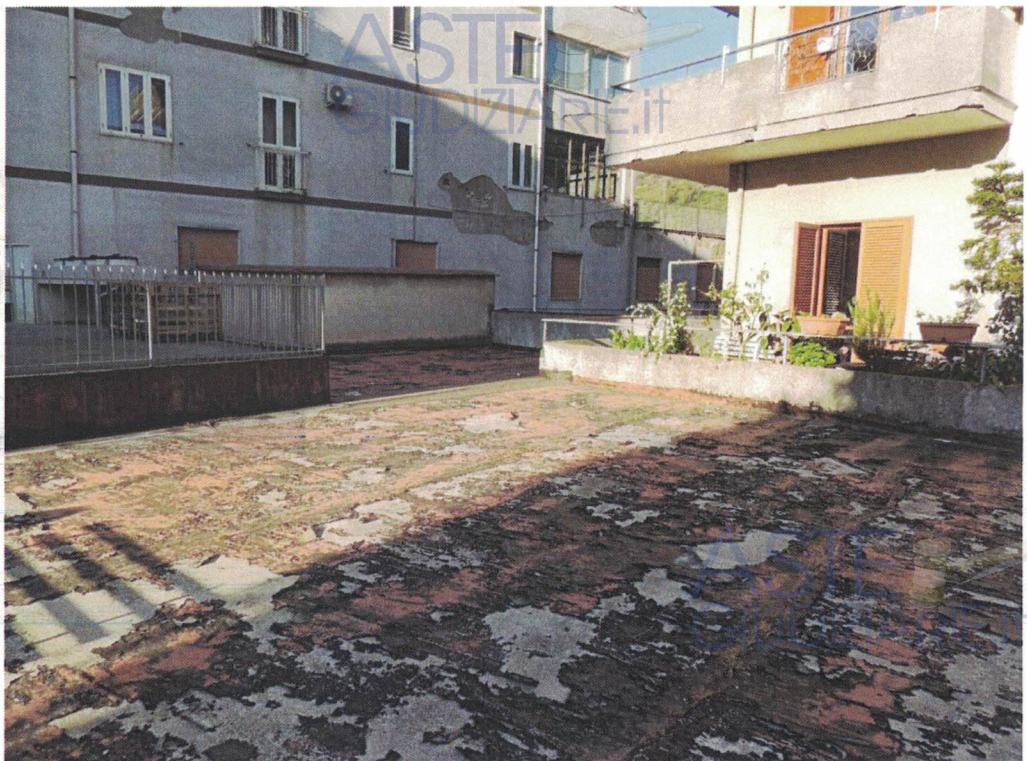
Lo stato di degrado e di usura della guaina applicata in passato per impermeabilizzare il terrazzo
