**CANCELLERIA ESECUZIONI IMMOBILIARI**

*Consulenza Tecnica di Ufficio*

*KERDOS SPV Srl c/ <<omissis>> + <<omissis>> – RGE n.44/2025*

**L'Esperto Stimatore**

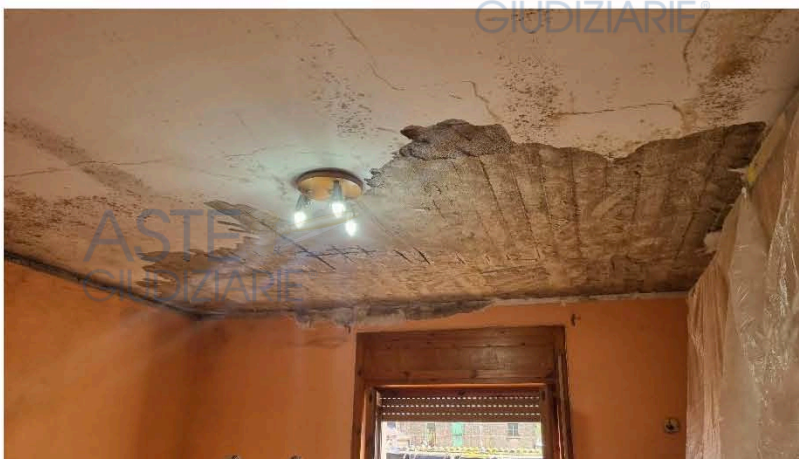
**Foto n.1:** porzione di succielo della camera da letto oggetto di spicconatura

In dette circostanze di tempo e di luogo, quindi, previo allestimento dell'area di intervento, veniva effettuata la spicconatura dell'intonaco al succielo della camera da letto, nonché un trattamento tampone delle parti di intonaco interessate dalla proliferazione di funghi da muffa mediante l'applicazione di specifici prodotti.

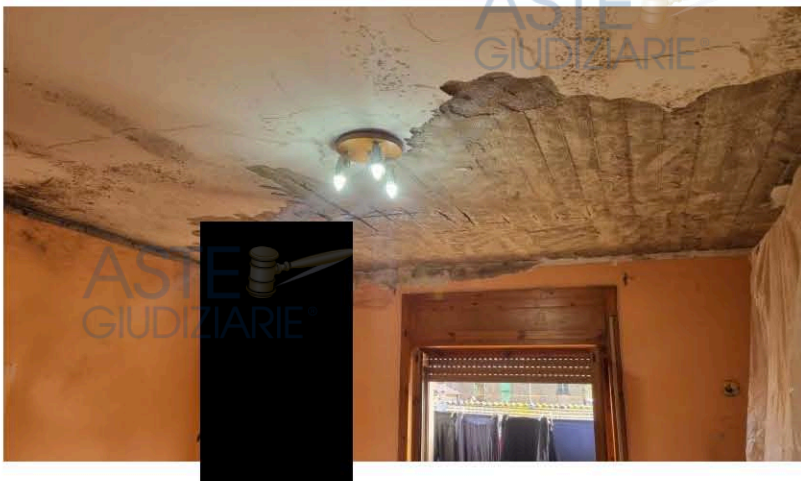
Foto n.2: fase lavorativa di spicconatura succielo camera da letto

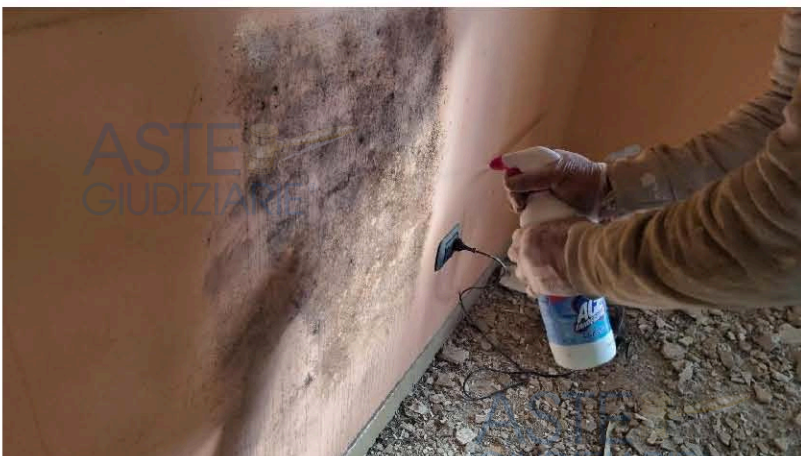
Foto n.3: trattamento antimuffa pareti camera da letto

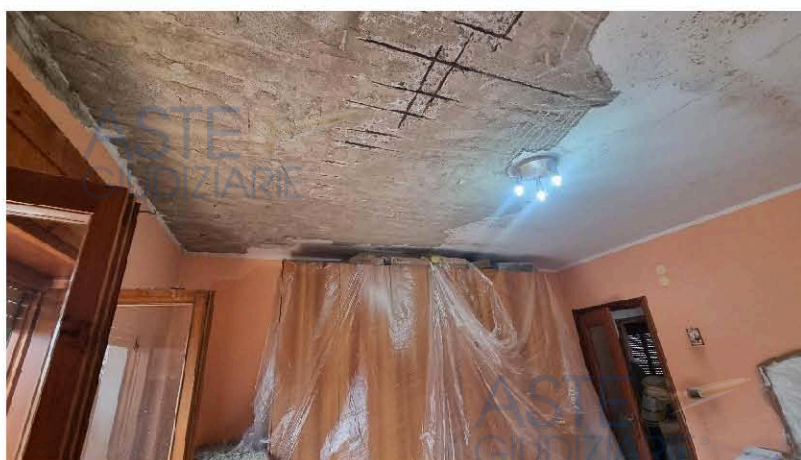
Foto n.4: intonaco spicconato

In dettaglio, durante le operazioni peritali si prendeva atto di una condizione precaria di manutenzione dell'intonaco al soffitto della camera da letto, causata, come lo stesso sig. <<omissis>> riferiva, da pregresse infiltrazioni provenienti dal cornicione dello stabile. Tale circostanza, quindi, essendo di pericolo all'incolumità dell'intero nucleo familiare dei debitori/coniugi <<omissis>>, veniva messa in risalto nel verbale di primo accesso nel quale tutti gli occupanti dell'immobile venivano intimati di non utilizzare la camera da letto.

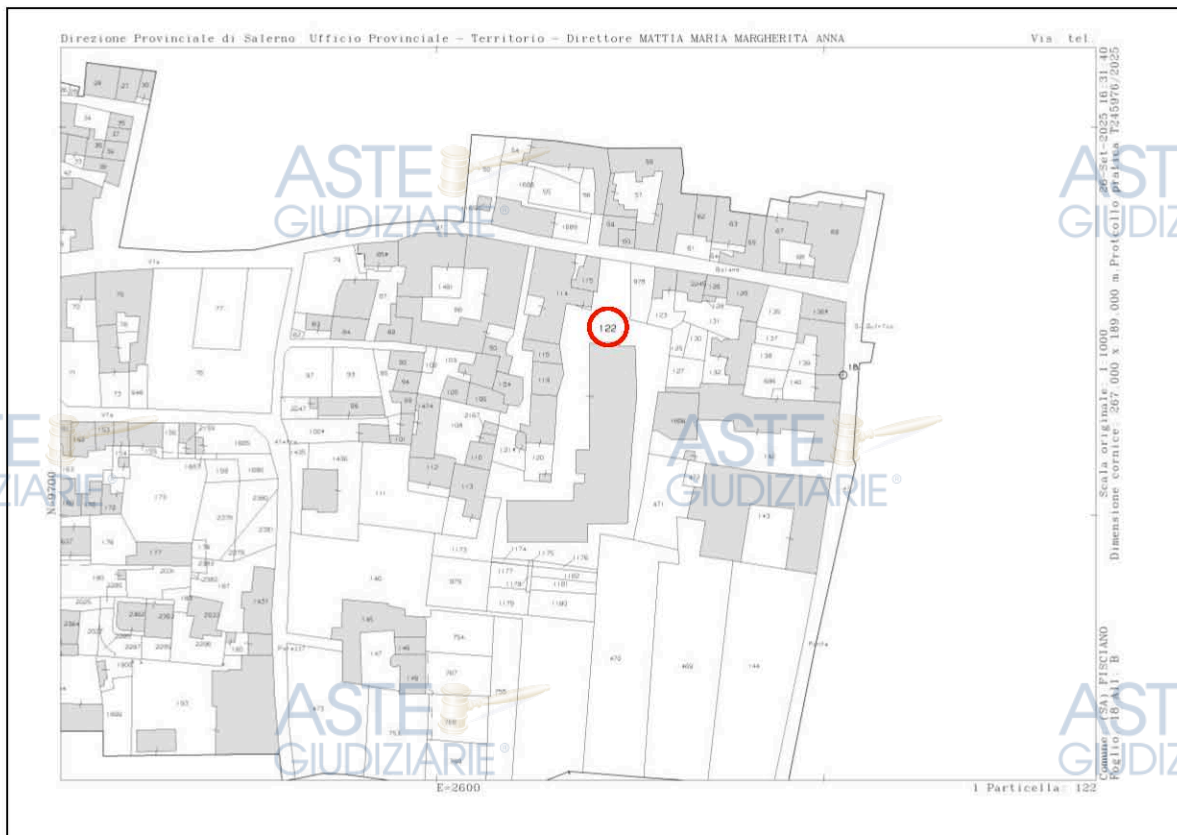
*Rappresentazione 1: mappa catastale con individuazione della p.lla 122 del Fg.18 - Comune di Fisciano*

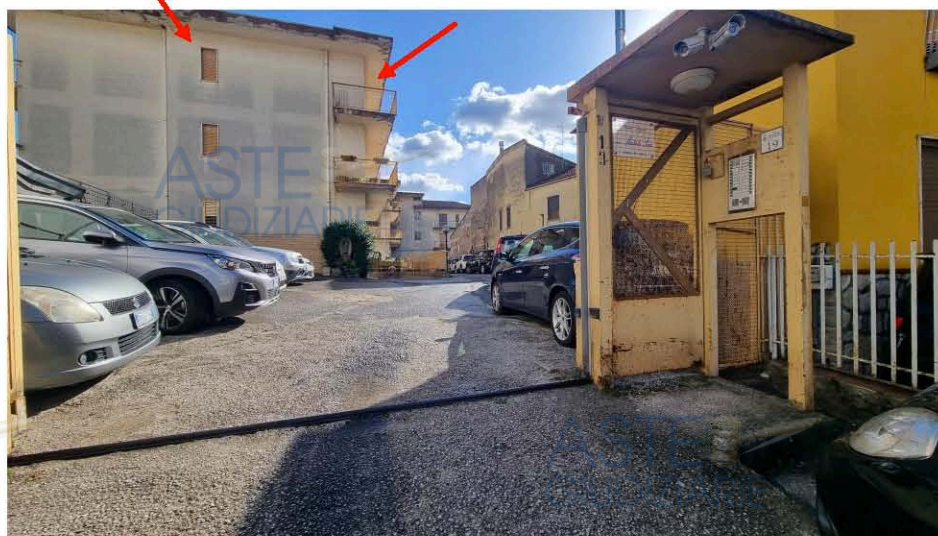
Sotto il profilo manutentivo, si asserisce che i fabbricati di cui è composto il *Condominio Landi* risentono dei segni di vetustà del tempo, essendo alquanto compromesso l'intonaco delle parti aggettanti (*balconi e cornicioni*) che, di fatto, risultano in uno stato avanzato di degrado tale da compromettere anche l'estetica architettonica degli edifici.

**Foto n.1:** Condominio Landi, Via IV novembre n.19 Fisciano – accesso all'area esterna con indicazione dell'u.i. pignorata appartenente alla scala A.

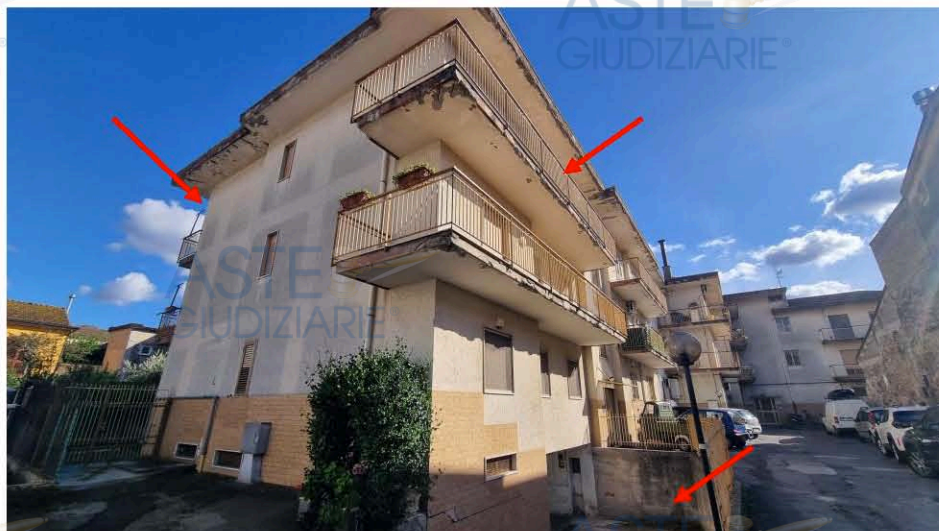
**Foto n.2:** stessa foto di quella precedente.  
Sono stati indicati l'appartamento al piano secondo e la rampa di accesso ai garage

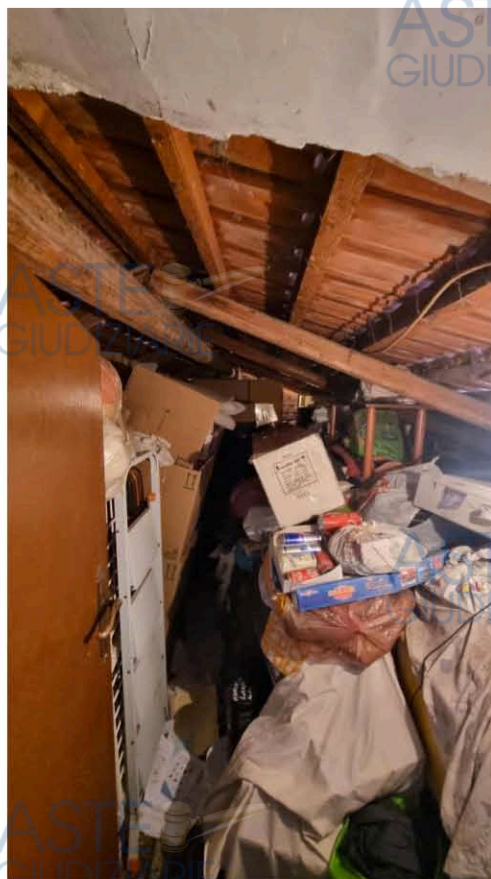
Inoltre, il sottotetto, ubicato al Terzo ed ultimo piano dello stabile, ricopre l'intero appartamento anzi specificato ed è caratterizzato da un unico ambiente la cui Superficie netta è pari a 90,44 mq, con altezza al colmo (misurata sotto trave) pari a circa H=1,90 m.

La sua struttura portante è caratterizzata da travi di legno in castagno ricoperte da tegole, con il solaio di calpestio privo di pavimentazione.

Foto n.27 - 28: sottotetto piano terzo

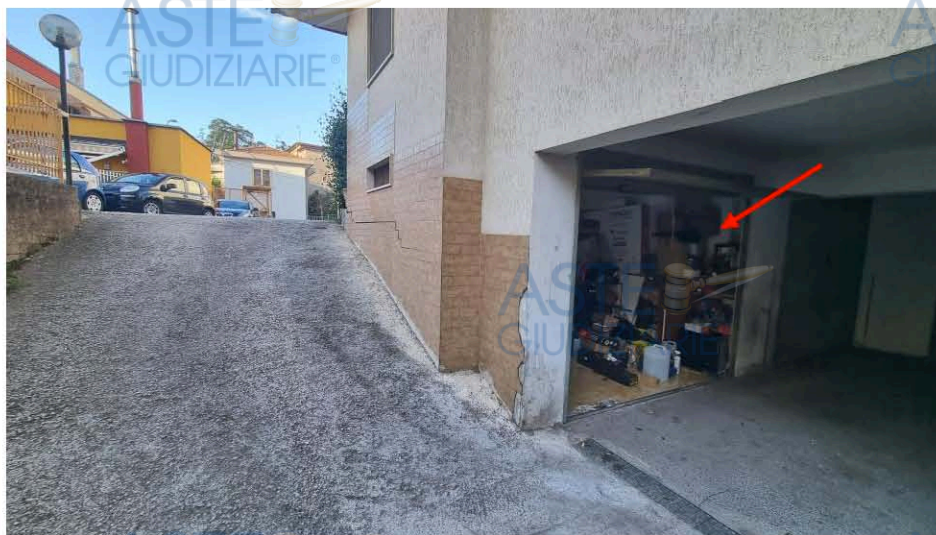
Infine, il box-garage ubicato al piano Seminterrato ha una Superficie netta pari a 15,80 mq ed altezza  $H=2,45$  m. Risulta essere intonacato e tinteggiato in ogni sua parte ed è dotato di pavimentazione in gres. L'accesso all'autorimessa avviene con l'ausilio di porta di tipo *basculante* ad apertura manuale.

**Foto n.30:** discesa box-garage con indicazione del garage di proprietà dei debitori esecutati

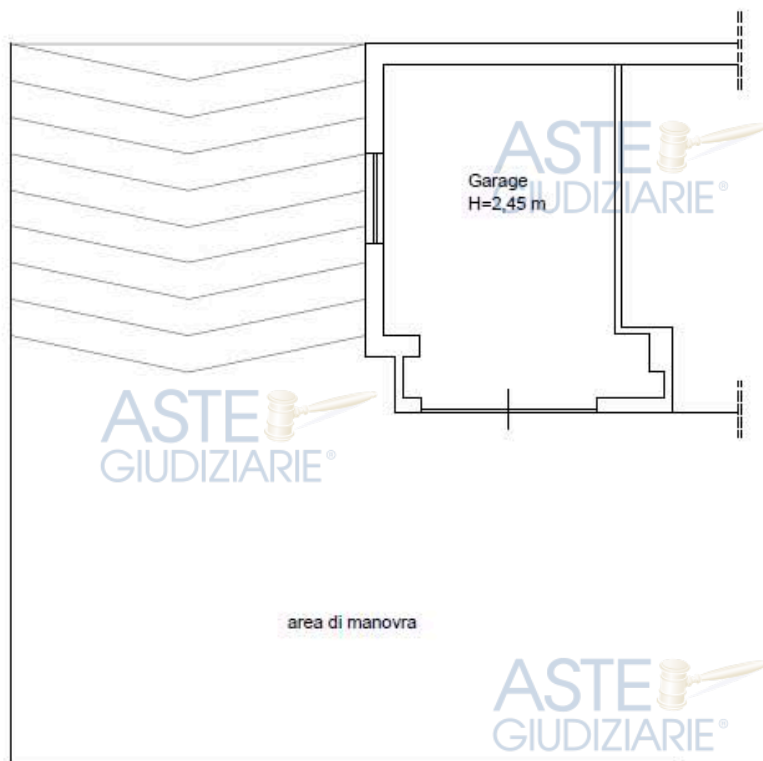
Foglio 18 - p.lla 122 - sub. 60 - cat.C/6

## Planimetria Garage Piano Seminterrato - scala A
