TRIBUNALE DI NOCERA INFERIORE

Relazione di stima immobiliare RGE n. 85/2023

CONSULENZA TECNICA di UFFICIO PER LA STIMA DI IMMOBILI SOGGETTI AD ESECUZIONE

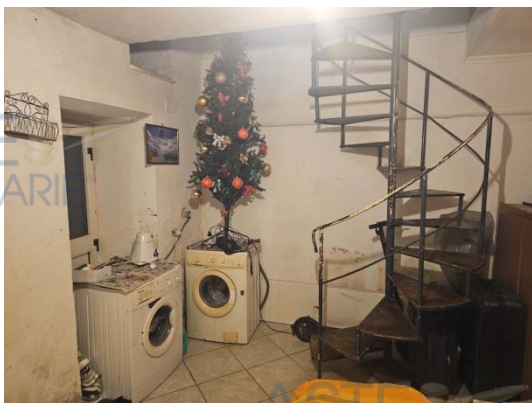
Piano Terra Camera

Il piano terra è composto da una cucina ed una camera dove a sua volta è presente una scala a chiocciola in ferro che conduce al soppalco che ricopre entrambi i locali sottostanti. Sul soppalco sono presenti n° 2 camere. Dal soppalco è raggiungibile un wc di mq 10 edificato su altra particella. All'esterno dei beni è presente il sottoscala raggiungibile da un'apertura di scomodo accesso posta sulla parete esterna.

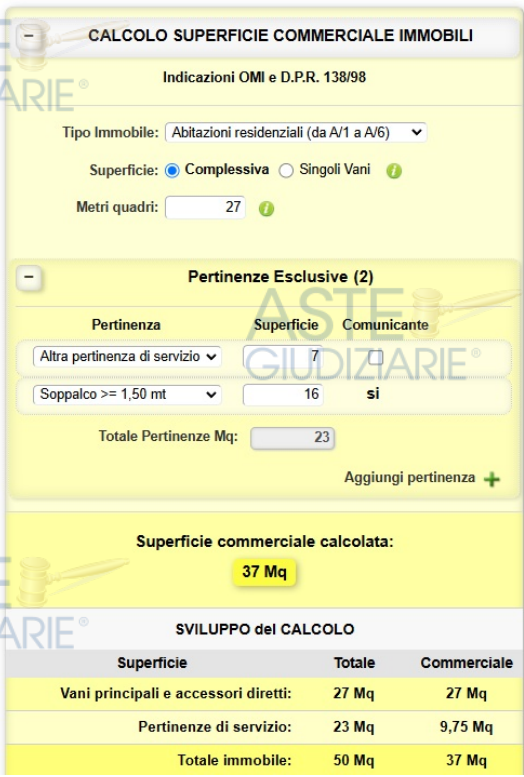
Superficie commerciale abitazione	Superficie commerciale rimessa

<p>CALCOLO SUPERFICIE COMMERCIALE IMMOBILI</p> <p>Indicazioni OMI e D.P.R. 138/98</p> <p>Tipo Immobile: Abitazioni residenziali (da A/1 a A/6)</p> <p>Superficie: <input checked="" type="radio"/> Complessiva <input type="radio"/> Singoli Vani</p> <p>Metri quadri: 27</p> <p>Pertinenze Esclusive (2)</p> <table border="1"><thead><tr><th>Pertinenza</th><th>Superficie</th><th>Comunicante</th></tr></thead><tbody><tr><td>Altra pertinenza di servizio</td><td>7</td><td><input type="checkbox"/></td></tr><tr><td>Soppalco >= 1,50 mt</td><td>16</td><td>si</td></tr></tbody></table> <p>Totale Pertinenze Mq: 23</p> <p>Aggiungi pertinenza +</p> <p>Superficie commerciale calcolata:</p> <p>37 Mq</p> <p>SVILUPPO del CALCOLO</p> <table border="1"><thead><tr><th>Superficie</th><th>Totale</th><th>Commerciale</th></tr></thead><tbody><tr><td>Vani principali e accessori diretti:</td><td>27 Mq</td><td>27 Mq</td></tr><tr><td>Pertinenze di servizio:</td><td>23 Mq</td><td>9,75 Mq</td></tr><tr><td>Totale immobile:</td><td>50 Mq</td><td>37 Mq</td></tr></tbody></table>	Pertinenza	Superficie	Comunicante	Altra pertinenza di servizio	7	<input type="checkbox"/>	Soppalco >= 1,50 mt	16	si	Superficie	Totale	Commerciale	Vani principali e accessori diretti:	27 Mq	27 Mq	Pertinenze di servizio:	23 Mq	9,75 Mq	Totale immobile:	50 Mq	37 Mq

<p>CALCOLO SUPERFICIE COMMERCIALE IMMOBILI</p> <p>Indicazioni OMI e D.P.R. 138/98</p> <p>Tipo Immobile: Negozi e locali assimilabili</p> <p>Superficie: <input checked="" type="radio"/> Complessiva <input type="radio"/> Singoli Vani</p> <p>Metri quadri: 26</p> <p>Pertinenze Esclusive (1)</p> <table border="1"><thead><tr><th>Pertinenza</th><th>Superficie</th><th>Comunicante</th></tr></thead><tbody><tr><td>Soppalco >= 1,50 mt</td><td>15,7</td><td>si</td></tr></tbody></table> <p>Aggiungi pertinenza +</p> <p>Superficie commerciale calcolata:</p> <p>34 Mq</p> <p>SVILUPPO del CALCOLO</p> <table border="1"><thead><tr><th>Superficie</th><th>Totale</th><th>Commerciale</th></tr></thead><tbody><tr><td>Vani principali e accessori diretti:</td><td>26 Mq</td><td>26 Mq</td></tr><tr><td>Pertinenze di servizio:</td><td>15,7 Mq</td><td>7,85 Mq</td></tr><tr><td>Totale immobile:</td><td>41,7 Mq</td><td>34 Mq</td></tr></tbody></table>	Pertinenza	Superficie	Comunicante	Soppalco >= 1,50 mt	15,7	si	Superficie	Totale	Commerciale	Vani principali e accessori diretti:	26 Mq	26 Mq	Pertinenze di servizio:	15,7 Mq	7,85 Mq	Totale immobile:	41,7 Mq	34 Mq

La superficie commerciale dei cespiti pignorati (così come illustrata nel quesito n° 2 della presente relazione) è di: **mq 37** per l'abitazione e **mq 34** la rimessa.
