TRIBUNALE di NOCERA INFERIORE

Procedura Esecutiva promossa	SIENA NPL 2018 S.R.L.
Contro.....	OMISSIS
R. G. Esec. N.	87/2009
Custode Giudiziario	Avv. Parrilli Giuseppina
Udienza modalità di vendita	Da definire

CONSULENZA TECNICA di UFFICIO
PER LA STIMA DI IMMOBILI SOGGETTI AD ESECUZIONE

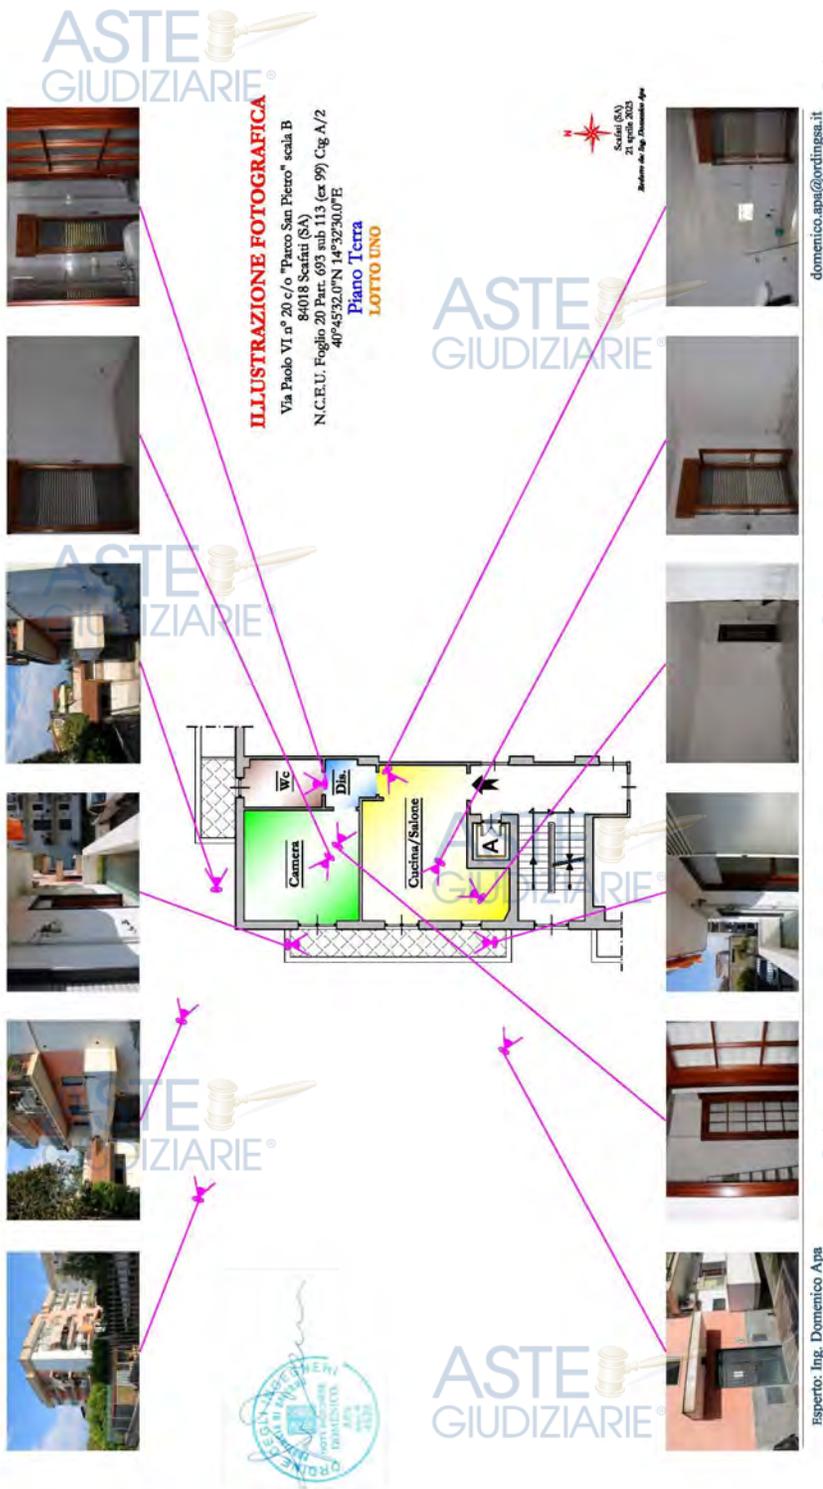
Figura 1 – Illustrazione fotografica Lotto 1

Tipologia	Appartamento a piano terra (sub 113 ex 99)		
Ubicazione	Scafati (SA) via Paolo VI n° 20 c/o "Parco San Pietro" scala B		
Superfici	Intera unità immobiliare	<i>Superficie Calpestabile</i>	Mq 46,00
		<i>Superficie Lorda</i>	Mq 53,00
		<i>Superficie balconi</i>	Mq 13,50
Stato	Allo stato attuale l'unità risulta libero e senza mobilio.		
Descrizione	Esso è composto da una cucina/salone, un disimpegno, una camera da letto matrimoniale, un bagno e due balconi. L'altezza interna è di mt 2,75.		
Accessi	All'unità vi si accede direttamente dal pianerottolo condominiale.		
Caratteristiche	L'unità si presenta in buone condizioni, ultimato e rifinito in ogni sua parte. Il pavimento è composto da piastrelle porcellanate, come anche i rivestimenti del wc e della cucina. Sono presenti le porte interne in legno tamburato e vetro, inoltre sono presenti infissi in legno dotati di avvolgibili in pvc. Necessita di una tinteggiatura. È dotato di impianto citofonico, idrico ed elettrico.

Si riporta la planimetria dello stato dei luoghi con le rispettive foto:

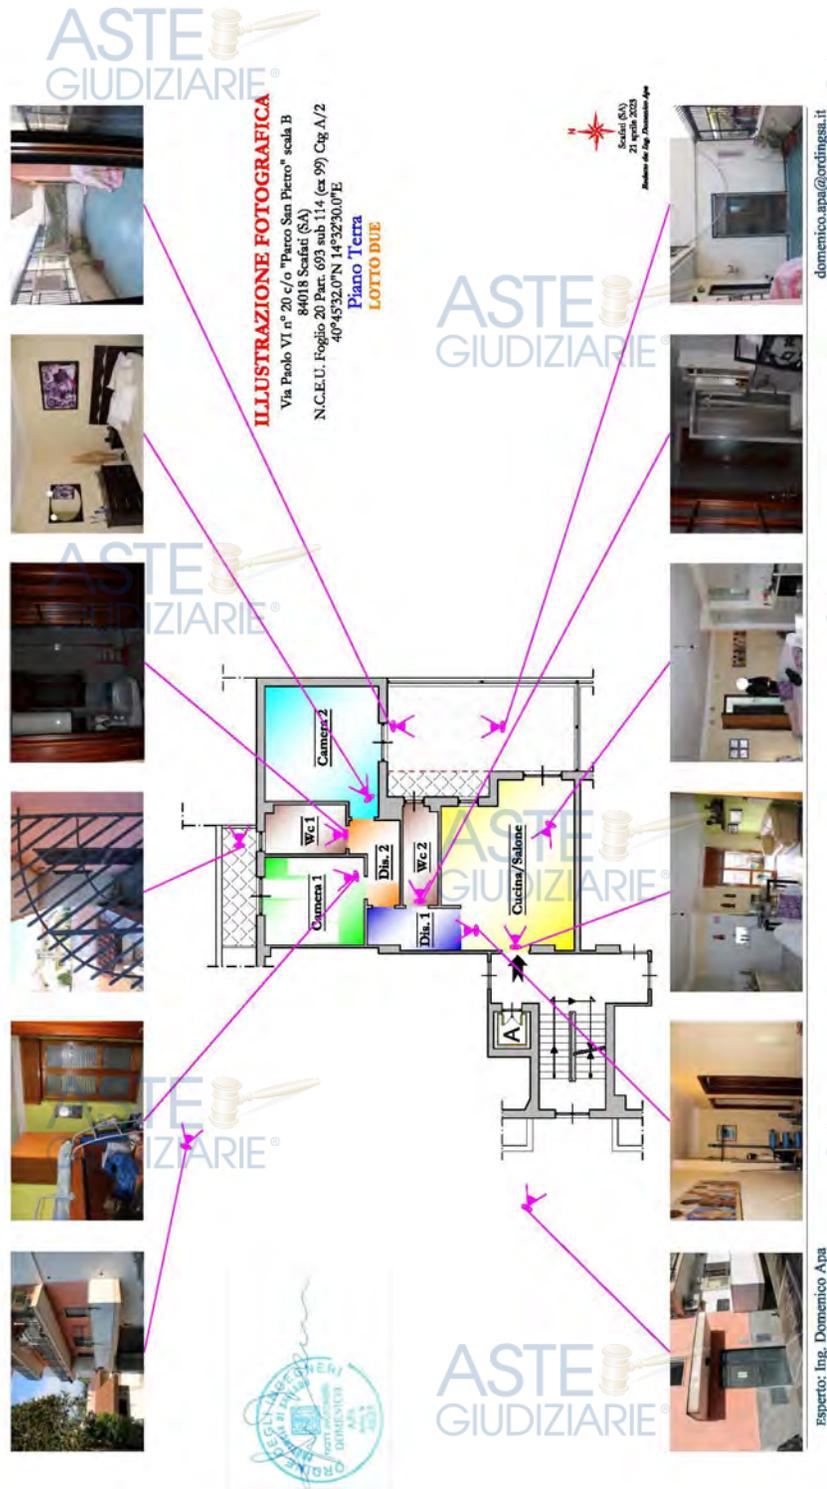
Figura 2 – Illustrazione fotografica Lotto 2

Tipologia	Appartamento a piano terra (sub 114 ex 99)		
Ubicazione	Scafati (SA) via Paolo VI n° 20 c/o “Parco San Pietro” scala B		
Superfici	Intera unità immobiliare	<i>Superficie Calpestabile</i>	Mq 67,30
		<i>Superficie Lorda</i>	Mq 83,00
		<i>Superficie balconi</i>	Mq 9,30
Stato	Allo stato attuale l'unità risulta occupato con titolo inopponibile alla procedura.		
Descrizione	Esso è composto da una cucina/salone, un disimpegno, due camere, due bagni e due balconi. L'altezza interna è di mt 2,75.		
Accessi	All'unità vi si accede direttamente dal pianerottolo condominiale.		
Caratteristiche	L'unità si presenta in buone condizioni, ultimato e rifinito in ogni sua parte. Il pavimento è composto da piastrelle porcellanate, come anche i rivestimenti del wc e della cucina. Sono presenti le porte interne in legno tamburato e vetro, inoltre sono presenti infissi in legno dotati di avvolgibili in pvc. È dotato di impianto citofonico, idrico ed elettrico.

Si riporta la planimetria dello stato dei luoghi con le rispettive foto

Attestato di prestazione energetica	È presente un Certificato Energetico nel fascicolo telematico redatto da precedente esperto, ma è inutilizzabile in quanto si riferisce al sub 99 ovvero prima del frazionamento in sub 113 e 114.		
Nota Esperto	Bisogna ripristinare la ringhiera del balcone.

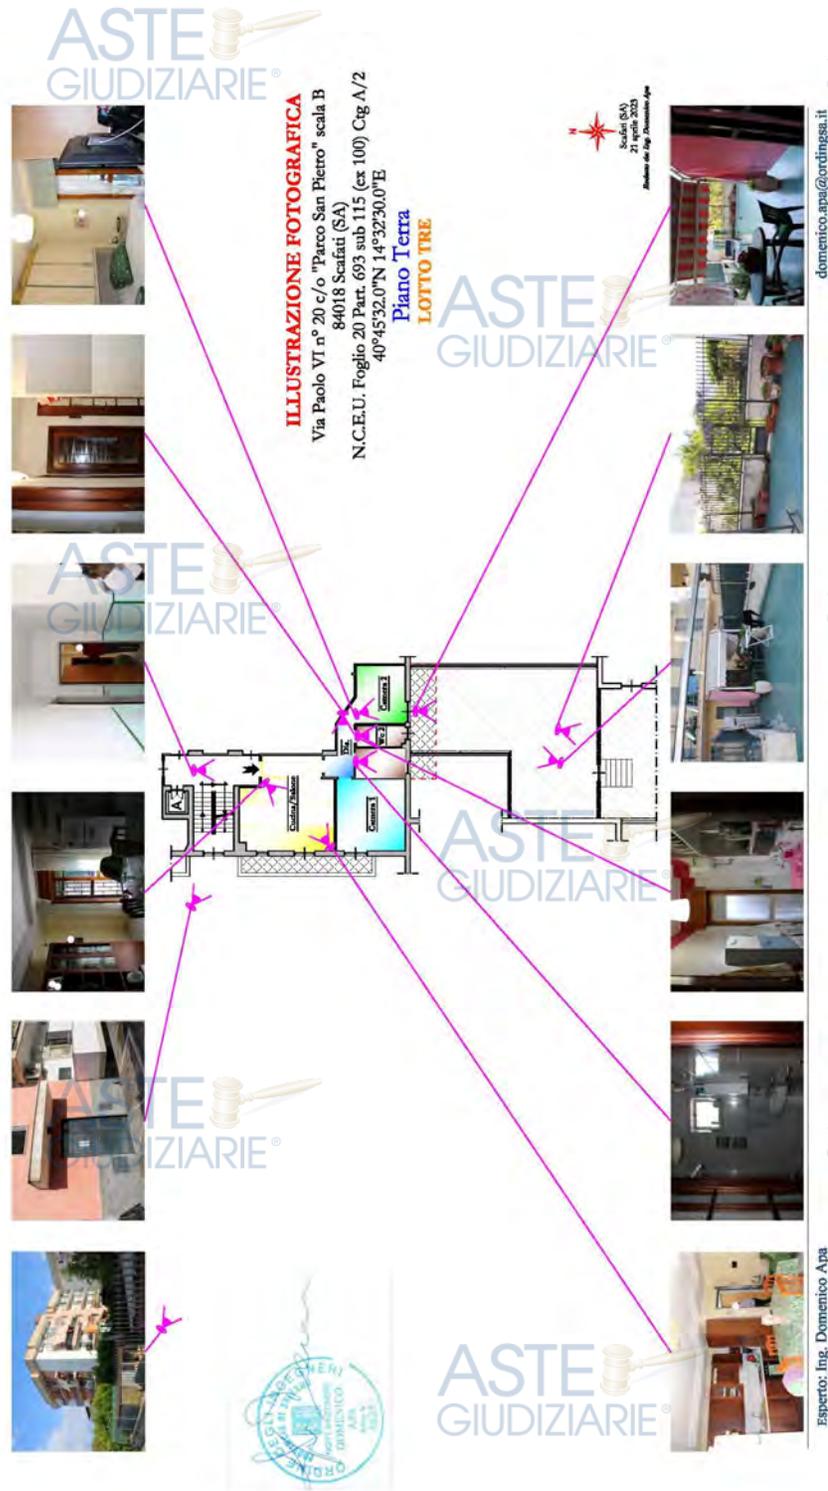
Figura 3 – Illustrazione fotografica Lotto 3

Tipologia	Appartamento a piano terra (sub 115 ex 100)		
Ubicazione	Scafati (SA) via Paolo VI n° 20 c/o “Parco San Pietro” scala B		
Superfici	Intera unità immobiliare	<i>Superficie Calpestabile</i>	Mq 67,20
		<i>Superficie Lorda</i>	Mq 76,00
		<i>Superficie balconi</i>	Mq 19,30
Stato	Allo stato attuale l'unità risulta occupato con titolo inopponibile alla procedura.		
Descrizione	Esso è composto da una cucina/salone, un disimpegno, due camere, due bagni e due balconi. L'altezza interna è di mt 2,75.		
Accessi	All'unità vi si accede direttamente dal pianerottolo condominiale.		
Caratteristiche	L'unità si presenta in buone condizioni, ultimato e rifinito in ogni sua parte. Il pavimento è composto da piastrelle porcellanate, come anche i rivestimenti del wc e della cucina. Sono presenti le porte interne in legno tamburato e vetro, inoltre sono presenti infissi in legno dotati di avvolgibili in pvc. È dotato di impianto citofonico, idrico ed elettrico.

Si riporta la planimetria dello stato dei luoghi con le rispettive foto

Attestato di prestazione energetica	È presente un Certificato Energetico nel fascicolo telematico redatto da precedente esperto, ma è inutilizzabile in quanto si riferisce al sub 100 ovvero prima del frazionamento in sub 115 e 116.		
Nota Esperto	Bisogna ripristinare la ringhiera del balcone.

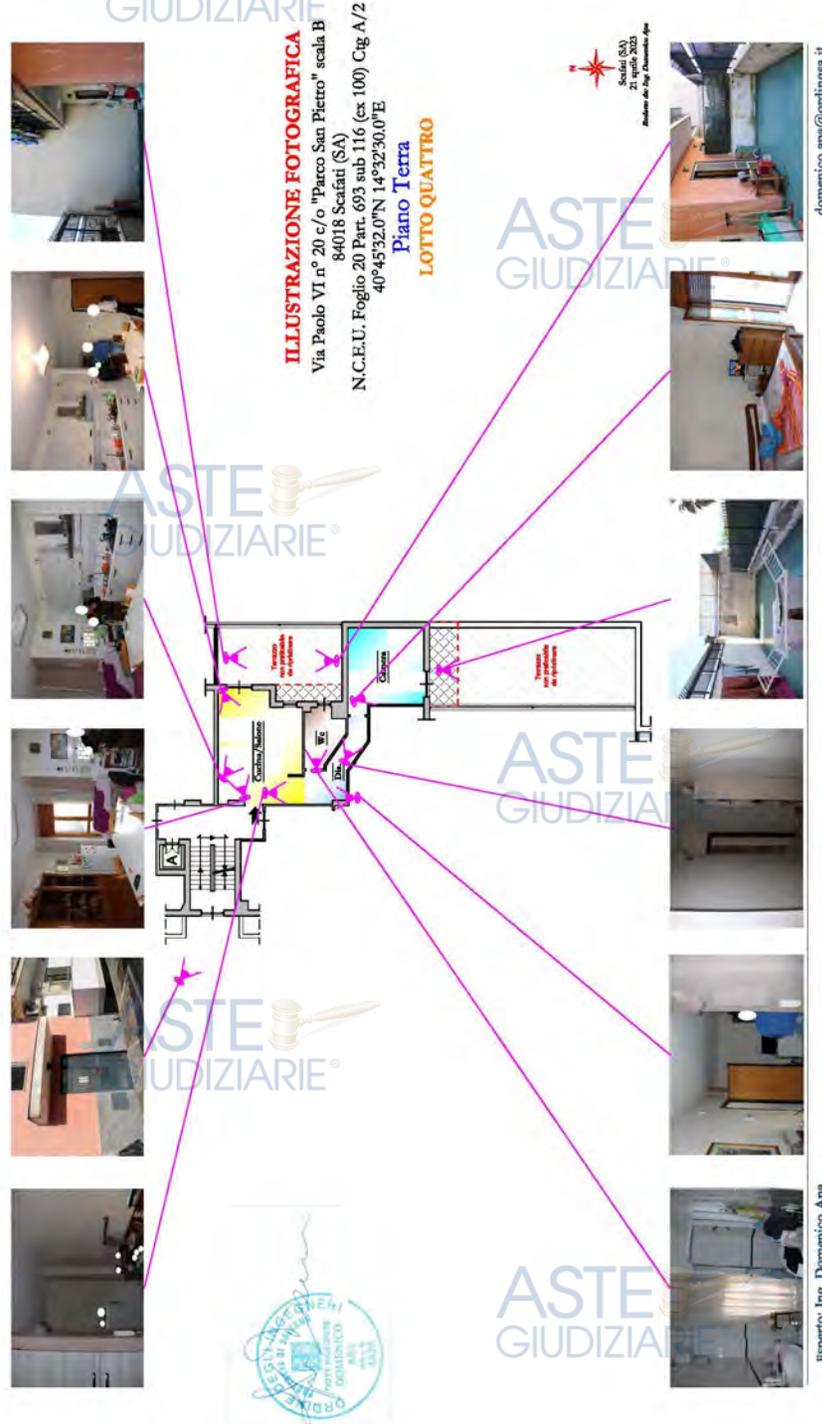
Figura 4 – Illustrazione fotografica Lotto 4

Tipologia	Appartamento a piano terra (sub 116 ex 100)		
Ubicazione	Scafati (SA) via Paolo VI n° 20 c/o “Parco San Pietro” scala B		
Superfici	Intera unità immobiliare	<i>Superficie Calpestabile</i>	Mq 55,00
		<i>Superficie Lorda</i>	Mq 64,00
		<i>Superficie balconi</i>	Mq 10,00
Stato	Allo stato attuale l'unità risulta occupato con titolo inopponibile alla procedura.		
Descrizione	Esso è composto da una cucina/salone, un disimpegno, una camera da letto matrimoniale, un bagno e due balconi. L'altezza interna è di mt 2,75.		
Accessi	All'unità vi si accede direttamente dal pianerottolo condominiale.		
Caratteristiche	L'unità si presenta in buone condizioni, ultimato e rifinito in ogni sua parte. Il pavimento è composto da piastrelle porcellanate, come anche i rivestimenti del wc e della cucina. Sono presenti le porte interne in legno tamburato e vetro, inoltre sono presenti infissi in legno dotati di avvolgibili in pvc. È dotato di impianto citofonico, idrico ed elettrico.

Si riporta la planimetria dello stato dei luoghi con le rispettive foto

Attestato di prestazione energetica	È presente un Certificato Energetico nel fascicolo telematico redatto da precedente esperto, ma è inutilizzabile in quanto si riferisce al sub 100 ovvero prima del frazionamento in sub 115 e 116.		
Nota Esperto	Bisogna ripristinare la ringhiere dei due balconi.

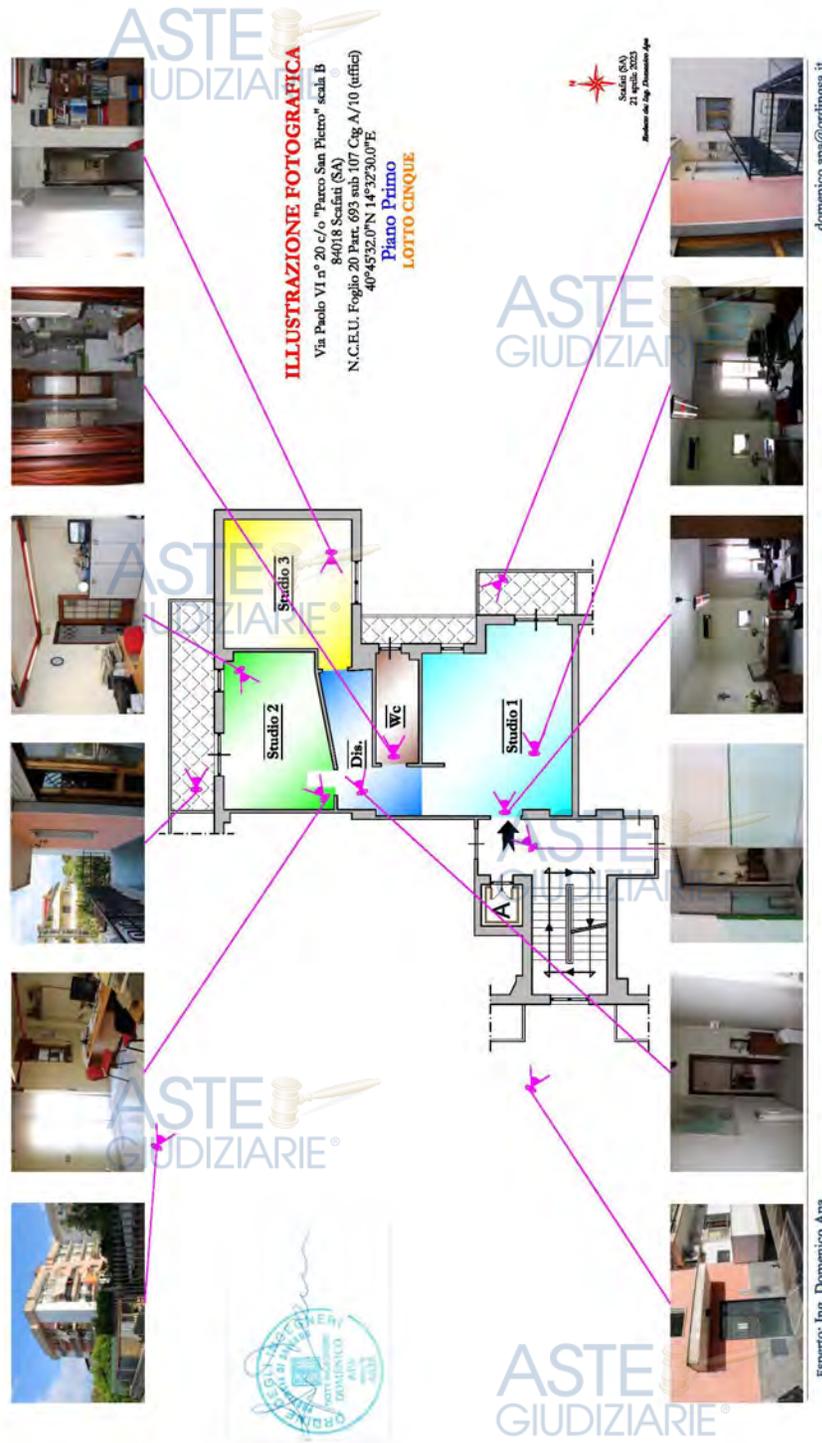
Figura 5 – Illustrazione fotografica Lotto 5

Tipologia	Ufficio a piano primo (sub 107)		
Ubicazione	Scafati (SA) via Paolo VI n° 20 c/o “Parco San Pietro” scala B		
Superfici	Intera unità immobiliare	<i>Superficie Calpestabile</i>	Mq 62,60
		<i>Superficie Lorda</i>	Mq 83,00
		<i>Superficie balconi</i>	Mq 16,00
Stato	Allo stato attuale l'unità risulta occupata dalla società esecutata.		
Descrizione	Esso è composto da tre stanze, un disimpegno, un bagno e tre balconi. L'altezza interna è di mt 2,75.		
Accessi	All'unità vi si accede direttamente dal pianerottolo condominiale.		
Caratteristiche	L'unità si presenta in buone condizioni, ultimato e rifinito in ogni sua parte. Il pavimento è composto da piastrelle porcellanate, come anche i rivestimenti del wc. Sono presenti le porte interne in legno tamburato e vetro, inoltre sono presenti infissi in legno dotati di avvolgibili in pvc. È dotato di impianto citofonico, idrico ed elettrico.		
Attestato di prestazione energetica	È presente un Certificato Energetico nel fascicolo telematico redatto da precedente esperto, che classifica l'unità a classe F.

Si riporta la planimetria dello stato dei luoghi con le rispettive foto

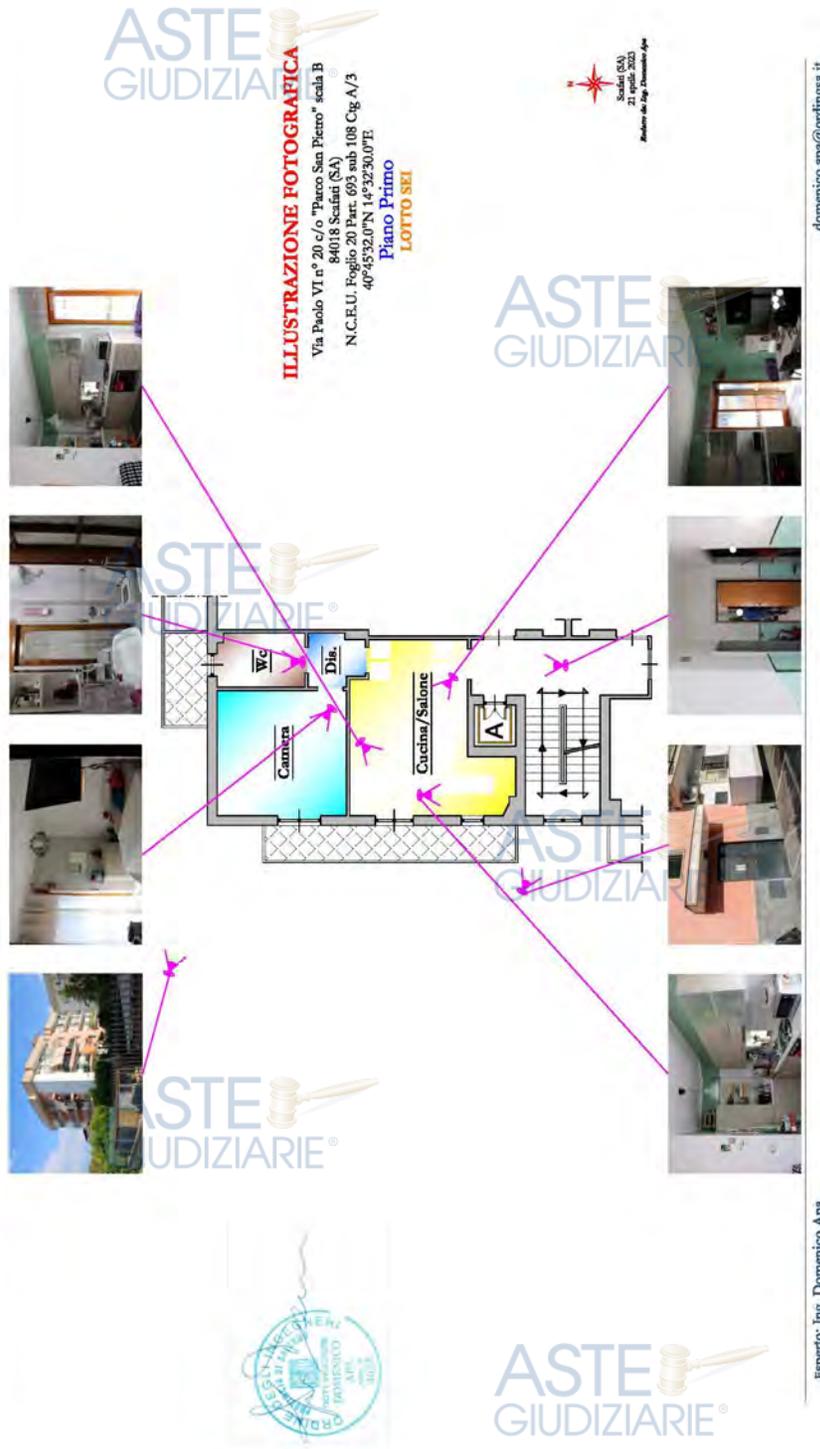
Figura 6 – Illustrazione fotografica Lotto 6

Tipologia	Appartamento a piano primo (sub 108)		
Ubicazione	Scafati (SA) via Paolo VI n° 20 c/o “Parco San Pietro” scala B		
Superfici	Intera unità immobiliare	<i>Superficie Calpestabile</i>	Mq 46,00
		<i>Superficie Lorda</i>	Mq 53,00
		<i>Superficie balconi</i>	Mq 12,50
Stato	Allo stato attuale l'unità risulta occupato con titolo inopponibile alla procedura.		
Descrizione	Esso è composto da una cucina/salone, un disimpegno, una camera da letto matrimoniale, un bagno e due balconi. L'altezza interna è di mt 2,75.		
Accessi	All'unità vi si accede direttamente dal pianerottolo condominiale.		
Caratteristiche	L'unità si presenta in buone condizioni, ultimato e rifinito in ogni sua parte. Il pavimento è composto da piastrelle porcellanate, come anche i rivestimenti del wc e della cucina. Sono presenti le porte interne in legno tamburato e vetro, inoltre sono presenti infissi in legno dotati di avvolgibili in pvc. Necessita di una tinteggiatura. È dotato di impianto citofonico, idrico ed elettrico.

Si riporta la planimetria dello stato dei luoghi con le rispettive foto

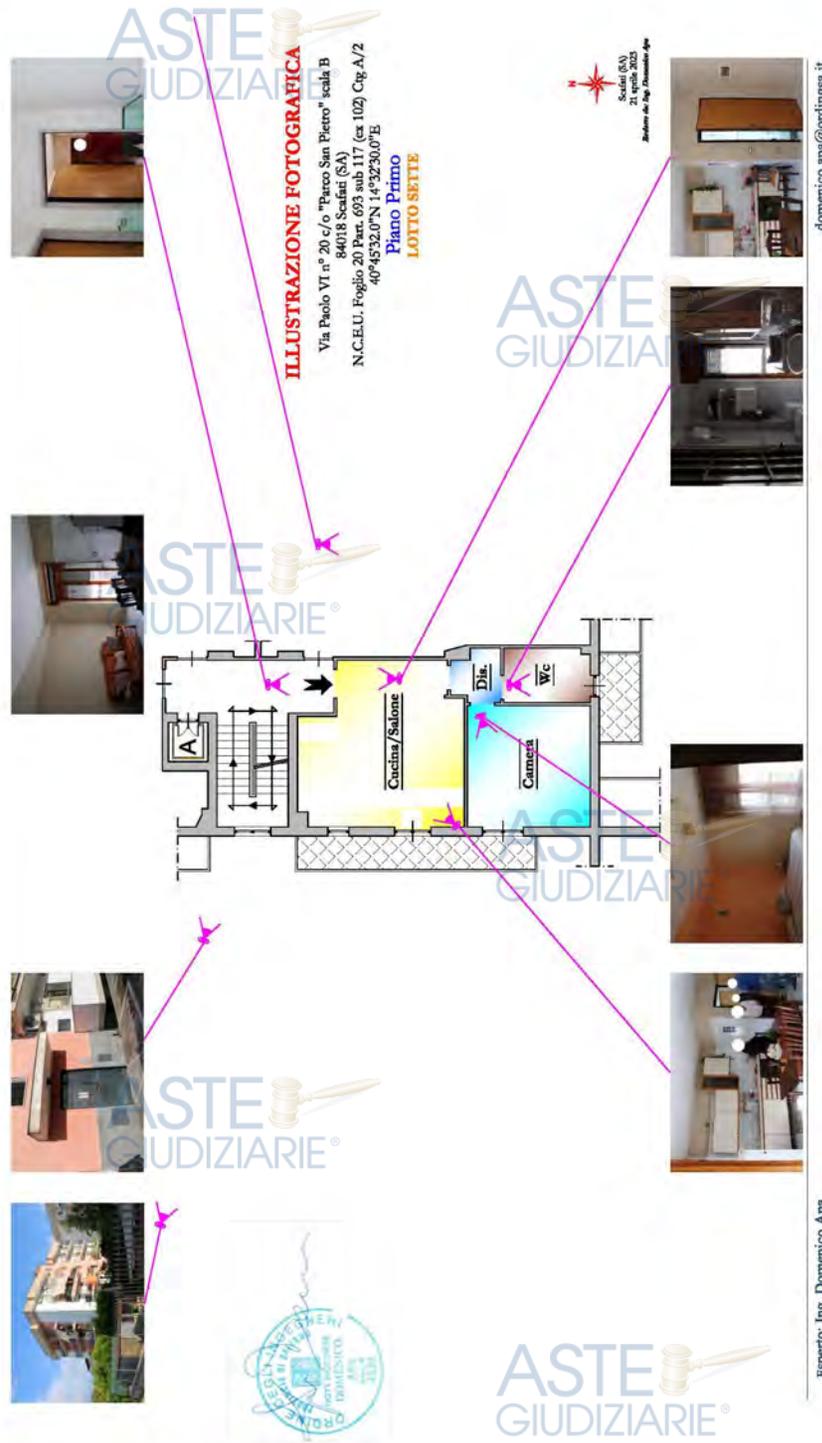
Figura 7 – Illustrazione fotografica Lotto 7

Tipologia	Appartamento a piano primo (sub 117 ex 102)		
Ubicazione	Scafati (SA) via Paolo VI n° 20 c/o “Parco San Pietro” scala B		
Superfici	Intera unità immobiliare	<i>Superficie Calpestabile</i>	Mq 51,50
		<i>Superficie Lorda</i>	Mq 58,00
		<i>Superficie balconi</i>	Mq 12,50
Stato	Allo stato attuale l'unità risulta occupato con titolo inopponibile alla procedura.		
Descrizione	Esso è composto da una cucina/salone, un disimpegno, una camera da letto matrimoniale, un bagno e due balconi. L'altezza interna è di mt 2,75.		
Accessi	All'unità vi si accede direttamente dal pianerottolo condominiale.		
Caratteristiche	L'unità si presenta in buone condizioni, ultimato e rifinito in ogni sua parte. Il pavimento è composto da piastrelle porcellanate, come anche i rivestimenti del wc e della cucina. Sono presenti le porte interne in legno tamburato e vetro, inoltre sono presenti infissi in legno dotati di avvolgibili in pvc. È dotato di impianto citofonico, idrico ed elettrico.

Si riporta la planimetria dello stato dei luoghi con le rispettive foto

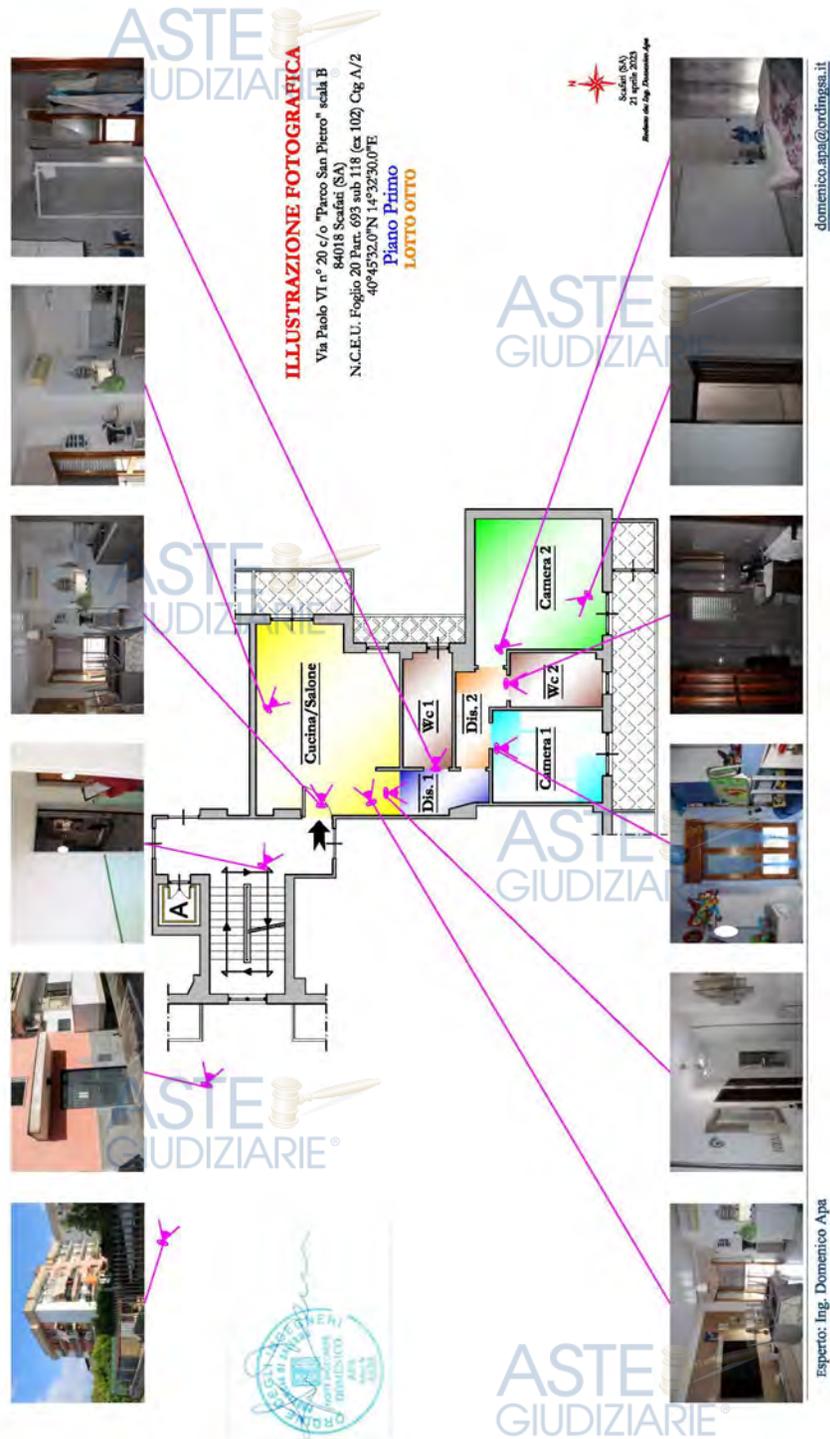
Figura 8 – Illustrazione fotografica Lotto 8

Tipologia	Appartamento a piano primo (sub 118 ex 102)		
Ubicazione	Scafati (SA) via Paolo VI n° 20 c/o “Parco San Pietro” scala B		
Superfici	Intera unità immobiliare	<i>Superficie Calpestabile</i>	Mq 70,70
		<i>Superficie Lorda</i>	Mq 81,60
		<i>Superficie balconi</i>	Mq 19,00
Stato	Allo stato attuale l'unità risulta occupato con titolo inopponibile alla procedura.		
Descrizione	Esso è composto da una cucina/salone, due disimpegno, due camere da letto, due bagni e tre balconi. L'altezza interna è di mt 2,75.		
Accessi	All'unità vi si accede direttamente dal pianerottolo condominiale.		
Caratteristiche	L'unità si presenta in buone condizioni, ultimato e rifinito in ogni sua parte. Il pavimento è composto da piastrelle porcellanate, come anche i rivestimenti del wc e della cucina. Sono presenti le porte interne in legno tamburato e vetro, inoltre sono presenti infissi in legno dotati di avvolgibili in pvc. È dotato di impianto citofonico, idrico ed elettrico.

Si riporta la planimetria dello stato dei luoghi con le rispettive foto

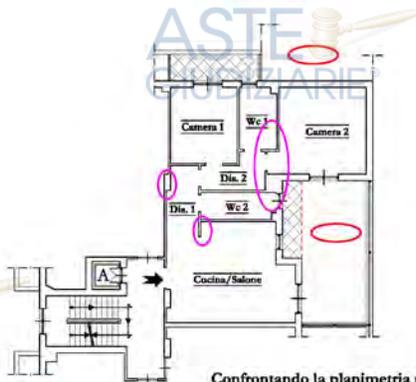
PLANIMETRIA CATASTALE

Confrontando la planimetria rilevata con la planimetria catastale è emerso che:

- Nella planimetria catastale vi sono dei terrazzi da rettificare
- Diversa distribuzione degli spazi interni

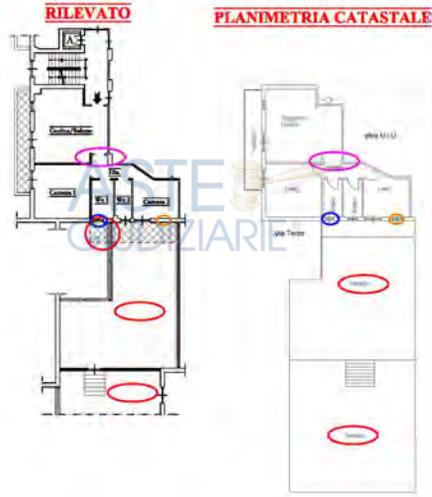
PLANIMETRIA DIFFORMITA' CATASTALI

Via Paolo VI n° 20 c/o "Parco San Pietro" scala B
84018 Scafati (SA)
N.C.E.U. Foglio 20 Part. 693 sub 115 (ex 100) Ctg A/2
40°45'32.0"N 14°32'30.0"E
Piano Terra
LOTTO TRE

Confrontando la planimetria rilevata con la planimetria catastale è emerso che:

- Nella planimetria catastale vi sono dei terrazzi da rettificare
- Diversa distribuzione degli spazi interni
- Nella planimetria catastale è presente una porta-balcone mentre nel rilevato è una finestra
- Nella planimetria catastale è presente una porta-balcone mentre nel rilevato non c'è

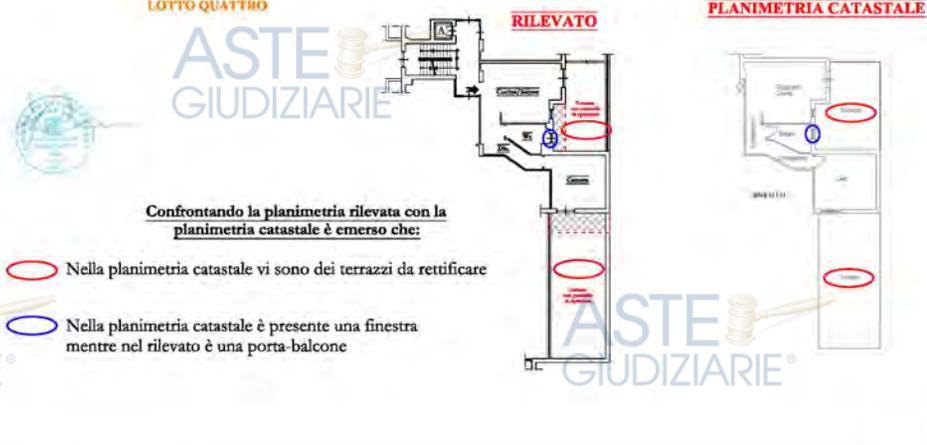
PLANIMETRIA DIFFORMITA' CATASTALI

Via Paolo VI n° 20 c/o "Parco San Pietro" scala B
84018 Scafati (SA)
N.C.E.U. Foglio 20 Part. 693 sub 116 (ex 100) Ctg A/2
40°45'32.0"N 14°32'30.0"E
Piano Terra
LOTTO QUATTRO

Confrontando la planimetria rilevata con la planimetria catastale è emerso che:

- Nella planimetria catastale vi sono dei terrazzi da rettificare
- Nella planimetria catastale è presente una finestra mentre nel rilevato è una porta-balcone

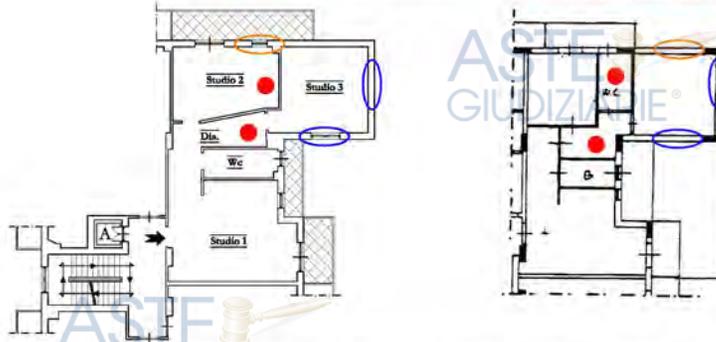
PLANIMETRIA CATASTALE

Confrontando la planimetria rilevata con la planimetria catastale è emerso che:

● Diversa distribuzione degli spazi interni

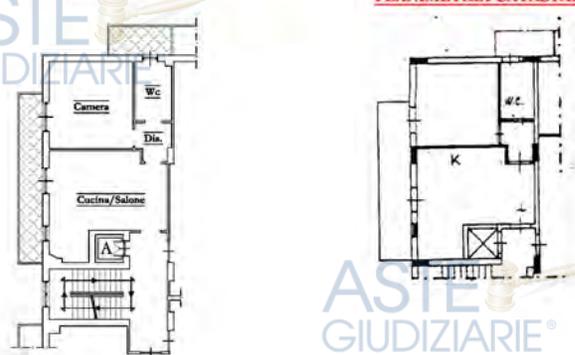
PLANIMETRIA CATASTALE

Confrontando la planimetria rilevata con la planimetria catastale è emerso che:

Nessuna significativa difformità

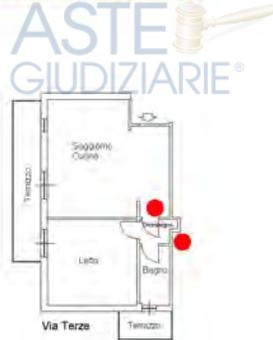
PLANIMETRIA CATASTALE

Confrontando la planimetria rilevata con la planimetria catastale è emerso che:

- Diversa distribuzione degli spazi interni

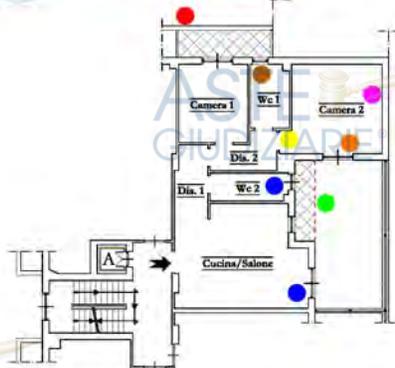
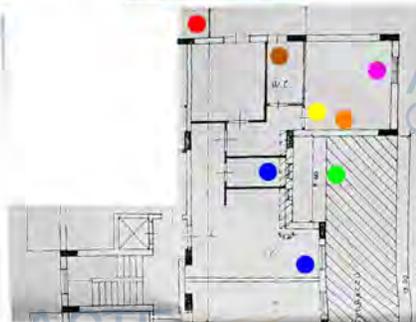
Via Paolo VI n° 20 c/o "Parco San Pietro" scala B
 84018 Scafati (SA)
 N.C.E.U. Foglio 20 Part. 693 sub 114 (ex 99) Ctg A/2
 40°45'32,0"N 14°32'30,0"E
Piano Terra
LOTTO DUE

Confrontando la planimetria rilevata con la planimetria le ultime planimetrie depositate è emerso che:

- Diversa collocazione balcone
- Nel rilevato è presente un balcone anziché una finestra
- Nel rilevato sono presenti dei terrazzi da ripristinare
- Nel rilevato è presente un balcone
- Nel rilevato manca una finestra
- Nel rilevato è presente una finestra anziché un balcone
- Diversa distribuzione degli spazi interni

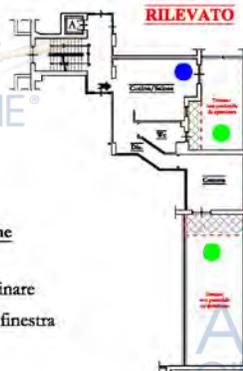
Piano Terra
LOTTO QUATTRO

Confrontando la planimetria rilevata con le ultime planimetrie depositate è emerso che:

- Nel rilevato sono presenti dei terrazzi da ripristinare
- Nel rilevato è presente un balcone anziché una finestra

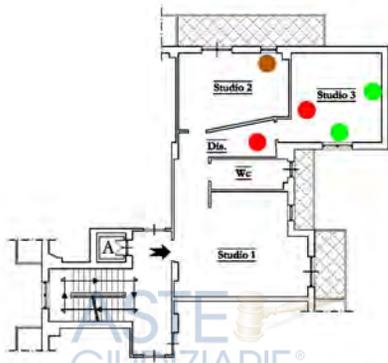
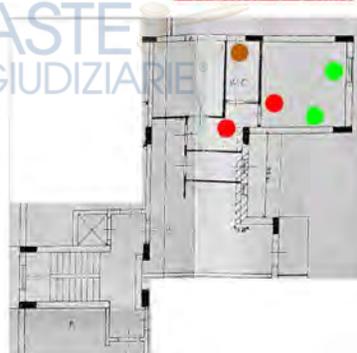
PLANIMETRIA

Confrontando la planimetria rilevata con le ultime planimetrie depositate è emerso che:

- Diversa distribuzione degli spazi interni
- Diversa collocazione finestra
- Nel rilevato è presente una finestra anziché un balcone

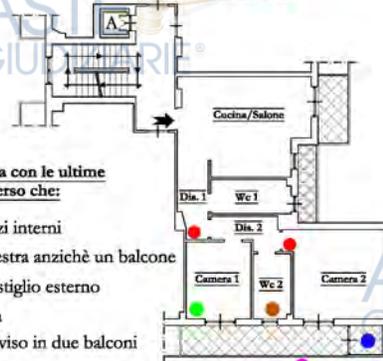
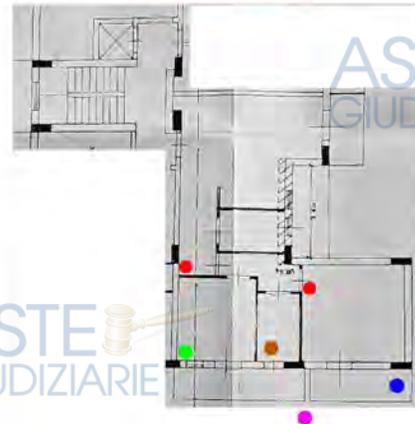
Piano Primo
LOTTO OTTO

Confrontando la planimetria rilevata con le ultime planimetrie depositate è emerso che:

- Diversa distribuzione degli spazi interni
- Nel rilevato è presente una finestra anziché un balcone
- Nel rilevato è presente un ripostiglio esterno
- Nel rilevato manca una finestra
- Nel rilevato il balcone Sud è diviso in due balconi
