# TRIBUNALE DI NOCERA INFERIORE

Relazione di stima immobiliare **RGE n. 98/2023**

## CONSULENZA TECNICA di UFFICIO PER LA STIMA DI IMMOBILI SOGGETTI AD ESECUZIONE

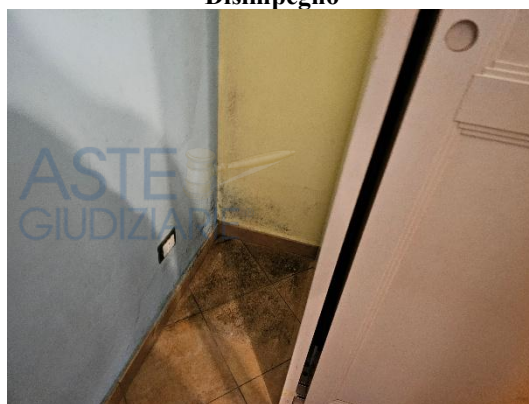
**Camera 2 con mufte**

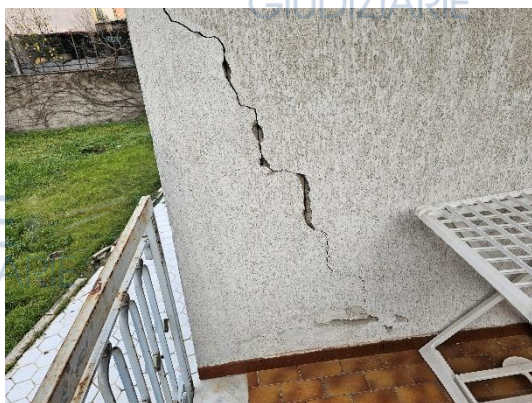
| <b>Stato manutentivo:</b> | Il fabbricato dove è collocato il bene oggetto di stima si presenta in mediocre stato di conservazione e necessita di interventi di ripristino dell'intonaco ammalorato ed in parte staccato e di risanamento dovuto a problematiche di infiltrazione di acqua piovana nelle aree comuni.<br>L'appartamento si presenta in discrete condizioni e presenta finiture di media qualità. Alcune camere sul lato ovest presentano problematiche di infiltrazione e muffa, conseguenze del cattivo stato manutentivo e di impermeabilizzazione delle aree a verde di uso comune. I balconi sono di modesta fattura le ringhiere si presentano arrugginite e necessitano di interventi manutentivi. |

**Presenza crepe pareti esterne**

| Coefficienti correttivi (Ci) | |
|---|---|
| Immobile che necessita di lavori di manutenzione straordinaria (lesioni pareti) | 0,95 |

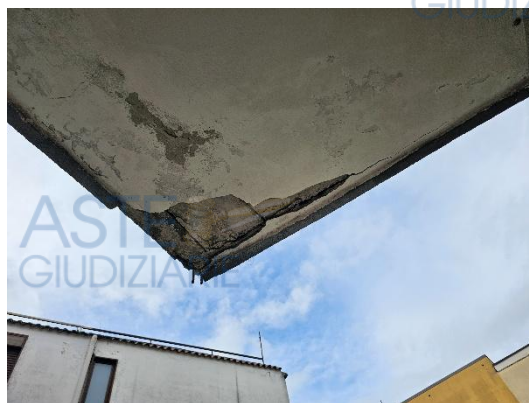
**Distacchi cornicione**
