**TRIBUNALE di NOCERA INFERIORE**

**Avv. Salvatore Carratù****ORIGINALE** agli atti del fascicolo**CONSULENZA TECNICA di UFFICIO**  
**PER LA VALUTAZIONE DELLE PROPRIETA' IMMOBILIARI**

- ✚ Fabbricato costruito o adattato per le speciali esigenze di un'attività commerciale sito nel Comune di Nocera Superiore (SA) Via Alveo Tondi n° 72-74 piano S-T-1°-2°-3°, Riportato al N.C.E.U. Foglio **9**, Particella **778**, ctg **D/8**.

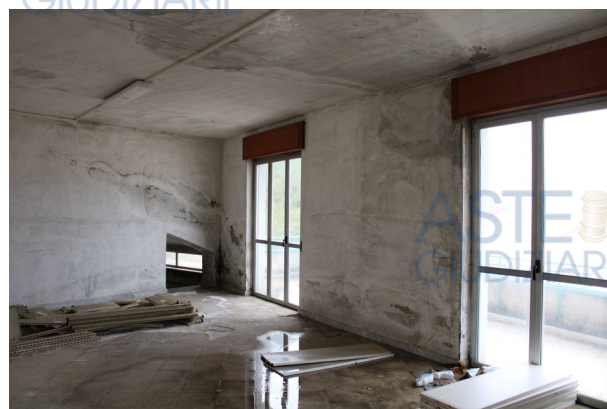
**Figura 8- Danni da infiltrazioni**

| <b>Caratteristiche</b> | <p>Il lotto si presenta in buone condizioni sia internamente che esternamente anche se, lo stato di abbandono in cui versa, nonché la totale mancanza di manutenzione sia ordinaria che straordinaria, stanno man mano deteriorando la struttura.</p> <p>Si segnala che il lastrico di copertura presenta delle infiltrazioni che stanno causando seri danni al piano terzo.</p> <p>È da verificare l'integrità e la funzionalità degli impianti presenti nonché del montacarichi.</p> |

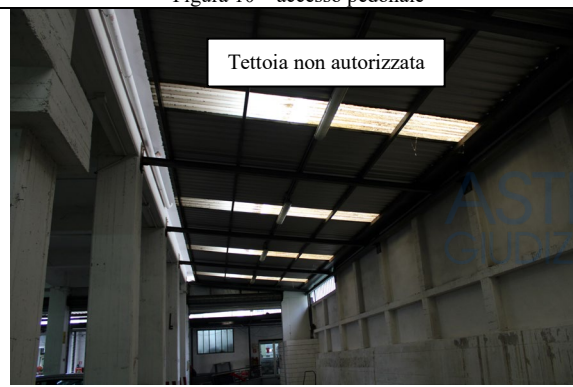
Figura 12 – tettoia non autorizzata piano terra

- Diffformità:
- Nei titoli edilizi manca il doppio accesso al vano scala ed al montacarichi, il vuoto tecnico ed il vano ascensore;
  - Nei titoli edilizi gli spiazzi coperti sono riportati scoperti;
  - Nei titoli edilizi non vengono riportate le scale (emergenza e accesso al piano sottostrada).
- Precisazioni:
- Occorre presentare una SCIA di accertamento di conformità ai sensi degli art. 36 e 37 del DPR 380/01.
  - Occorre ripristinare le superfici scoperte.

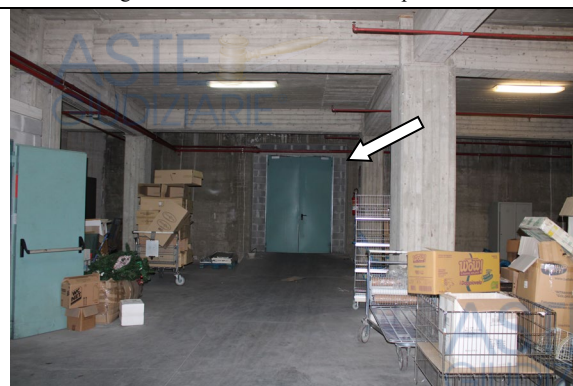
Figura 14 – vano porta da chiudere piano interrato

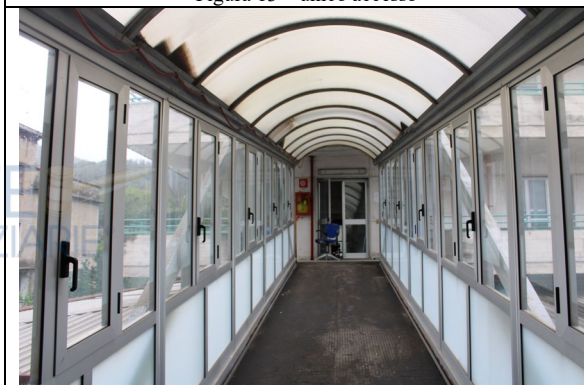
Figura 15 – P.1° veranda e accesso da rimuovere

| Foglio 9 Particella n° 778 – PIANO 1° | |
|---|---|
| <p>Diffformità:</p> <ul style="list-style-type: none"> <li>● Nei titoli edilizi manca il doppio accesso al vano scala ed al montacarichi ed il vano ascensore;</li> <li>● Nei titoli edilizi manca la veranda e l'accesso ad altra proprietà;</li> <li>● Nei titoli edilizi non viene riportata la scala di emergenza.</li> <li>● Diversa distribuzione del wc;</li> </ul> <p>Precisazioni:</p> <ul style="list-style-type: none"> <li>● Occorre presentare una SCIA di accertamento di conformità ai sensi degli art. 36 e 37 del DPR 380/01,</li> <li>● Occorre rimuovere la veranda e eliminare l'altro accesso.</li> </ul> | |

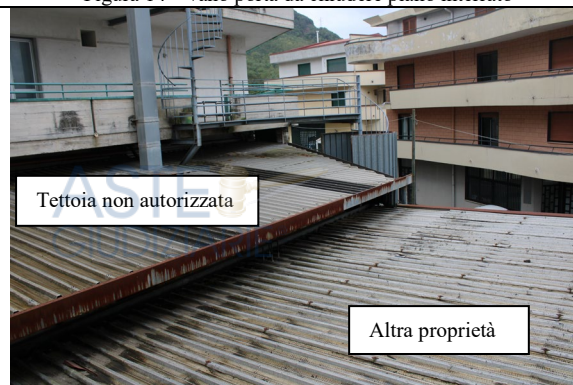
Figura 16 – tettoia e scala in ferro non autorizzate
