## TRIBUNALE DI NOCERA INFERIORE

**RELAZIONE PERITALE**

*Immobilie sito nel Comune di Nocera Inferiore (SA) alla Via Montalbino, 6*

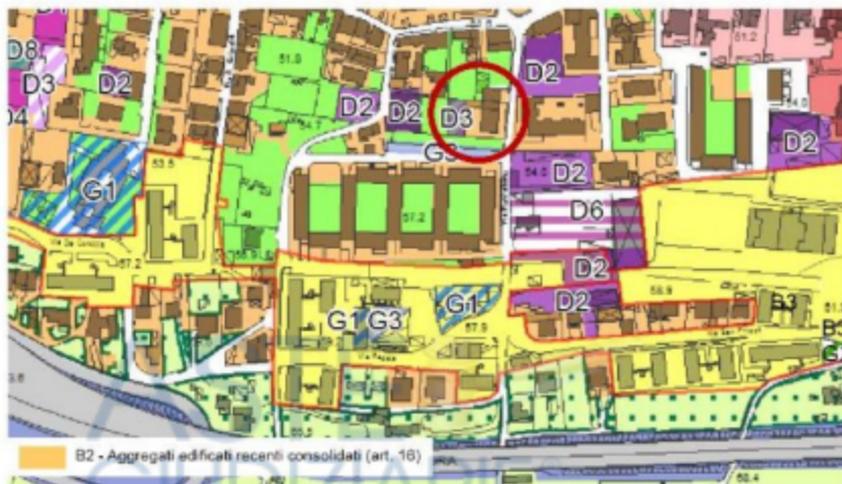
Figura 2- Catena PUC - Nocera Inferiore

Dal punto di vista urbanistico, i beni in oggetto ricadono all'interno della "Zona B2 – Aggregati edificati recenti consolidati (art. 16)" del PUC del Comune di Nocera Inferiore:
