TRIBUNALE DI NOCERA INFERIORE

FALLIMENTO N.R. 50/2020

**RELAZIONE DI STIMA DEI LOCALI SOTTOTETTO
IDENTIFICATI AL FOGLIO 17 PARTICELLA 1009 SITI NEL
COMUNE DI MERCATO SAN SEVERINO (SA) –
LOTTI N. 1,2,3,4,5,6,7.**

Nocera Inferiore, 15/10/2024

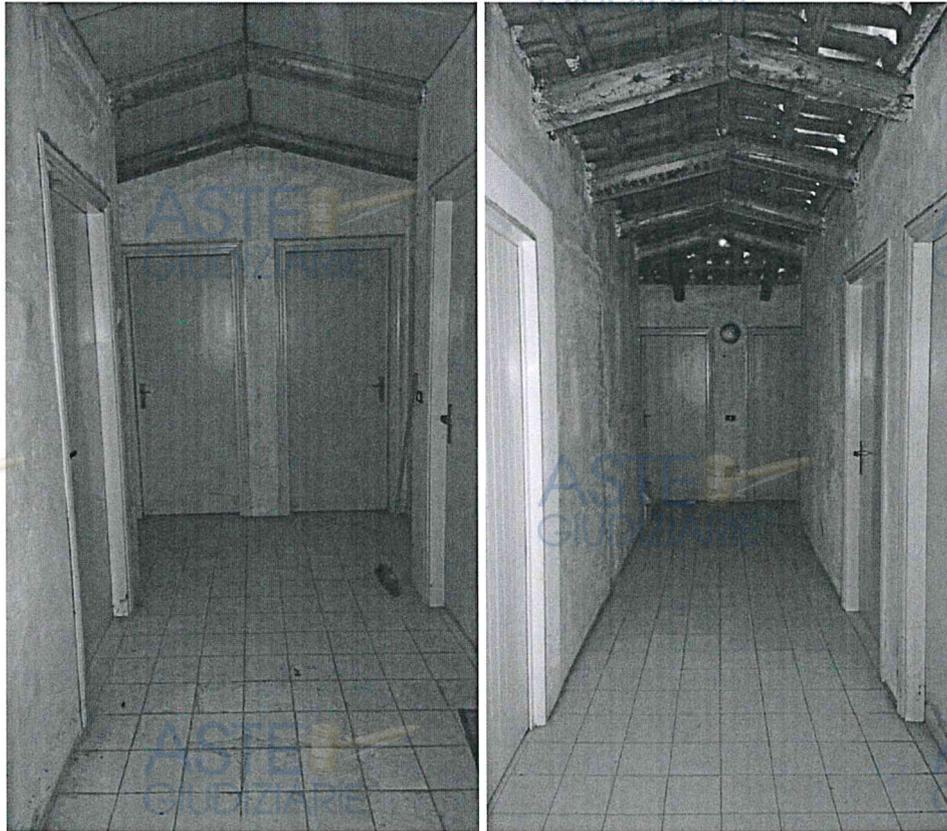
Durante il sopralluogo, dei locali sottotetto oggetto della presente, avvenuto in data 30 maggio 2024, è stato possibile appurare lo stato di estremo abbandono e vetustà degli stessi e la mancanza di rifiniture interne, in particolare, non vi è alcun isolamento della copertura. Si segnala, inoltre, la mancanza di cavidotti o qualsiasi apertura che possa permettere una ventilazione e illuminazione naturale degli stessi.

Foto: ingresso dei locali sottotetto

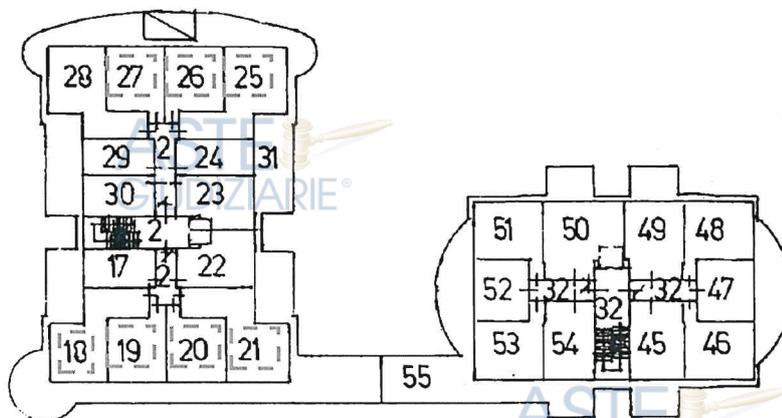
PIANO QUARTO (sot totetto) scala 1:500

Regolarità edilizia e urbanistica – Le planimetrie in atti al Catasto sono le medesime presentate in sede di concessione e conforme allo stato dei luoghi.

Elaborato planimetrico locali sottotetto/depositi con indicazioni dei subalterni

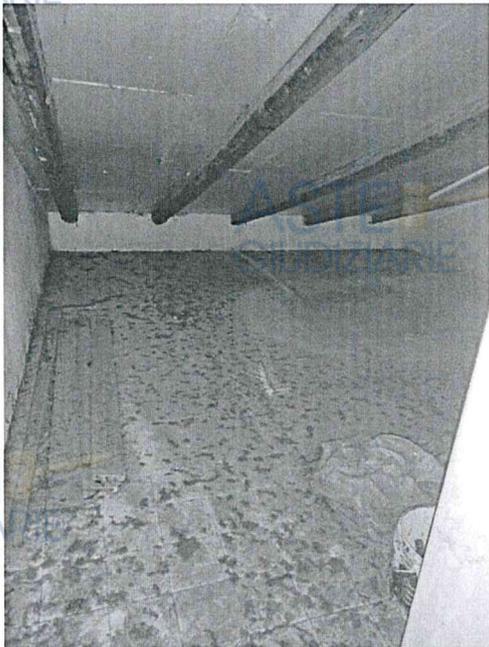
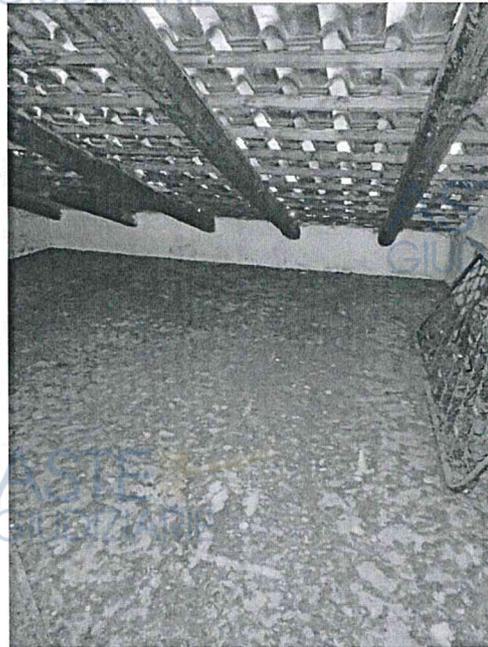
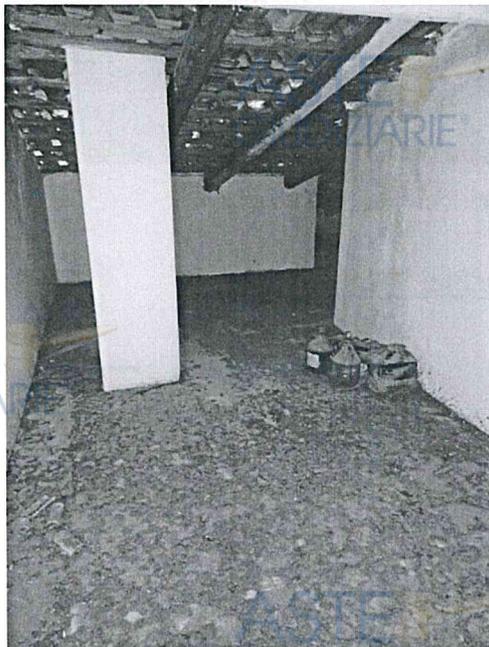
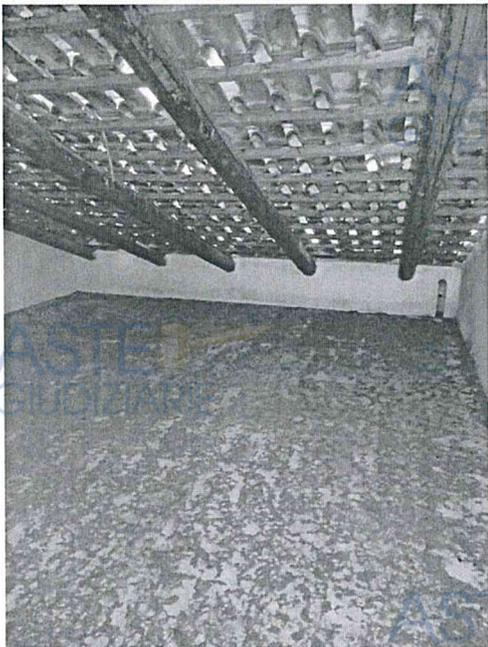
Foto: interni dei locali sottotetto

Deprezzamento del valore medio dovuto alle condizioni di estremo degrado e di mancanza di rifiniture interne riscontrate, oltre all'assenza di cavidotti o sistemi di circolazione dell'aria che possano permettere una ventilazione naturale degli stessi.

Coefficiente di degrado e mancanza di rifiniture = 0,5
