TRIBUNALE DI NOCERA INFERIORE
Sezione Procedure Concorsuali

Liquidazione Giudiziale [REDACTED]
Curatore: Avv. Franza Stefania

RELAZIONE
Immobili siti in Scafati

Via Cavalcavia Prete, Trav. Antonio Vivaldi n. 1
Condominio Parco Primavera

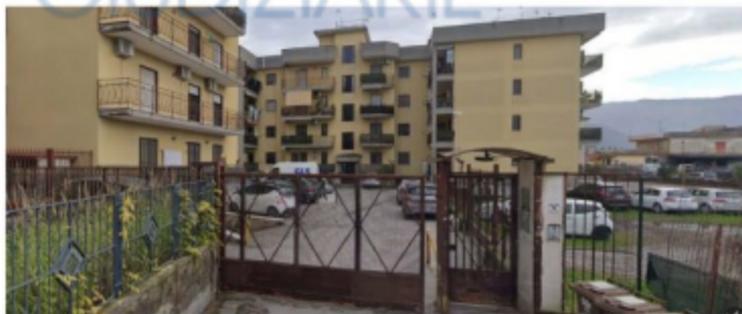
Ingresso Parco Primavera

Parco Primavera è un complesso immobiliare, completamente recintato e dotato di cancello carrabile automatizzato.

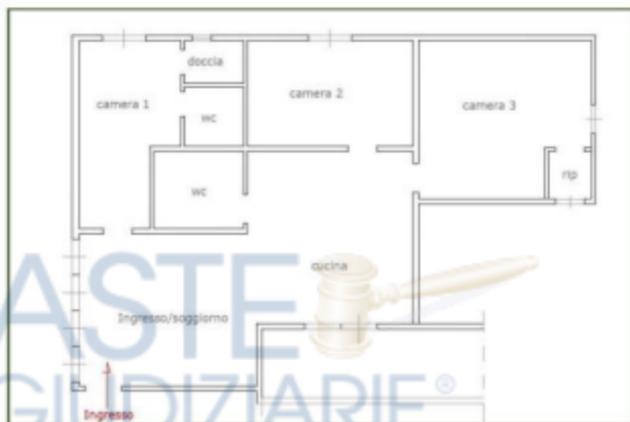
L'appartamento, posto a destra per chi sale le scale, **confina** con vano tecnico ascensore e corte condominiale a nord e con lastrico solare sui restanti lati (questi risultano di proprietà della ██████████ e sono oggetto della presente procedura).

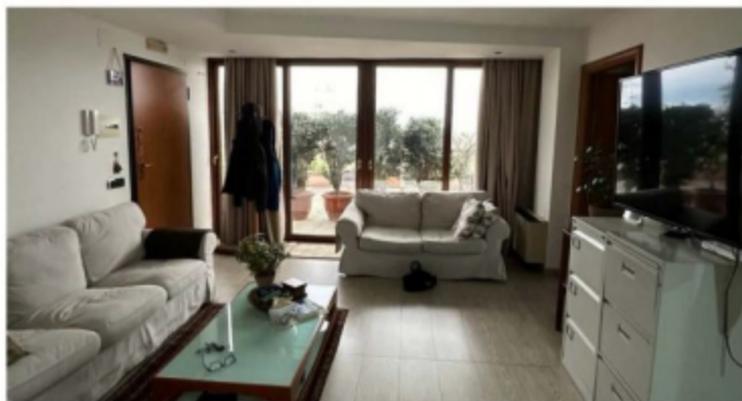
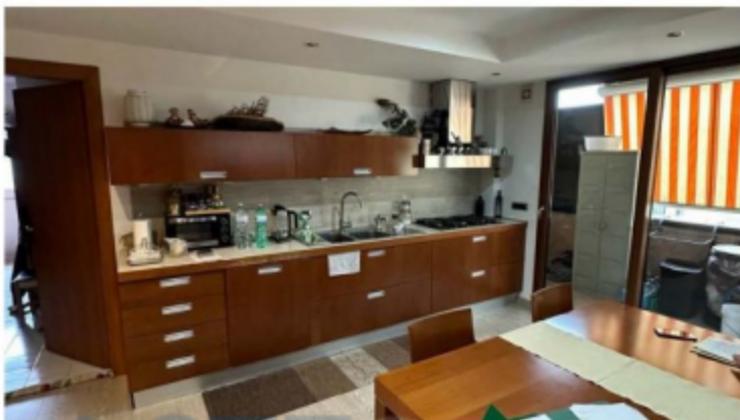
Questo si compone di un'ampia zona living, di circa 42,00 mq di superficie netta, composta da ingresso/soggiorno e cucina.

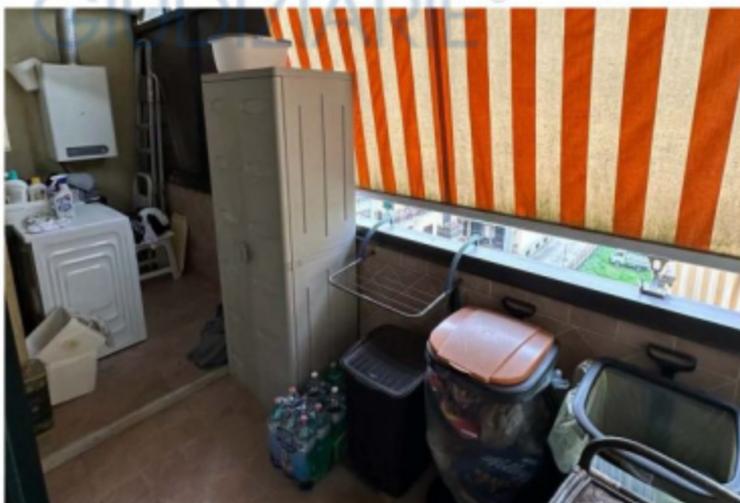
Da detta zona è possibile accedere al lastrico solare e alla piccola loggia pavimentata (in corrispondenza della cucina) coperta da una tettoia in legno.

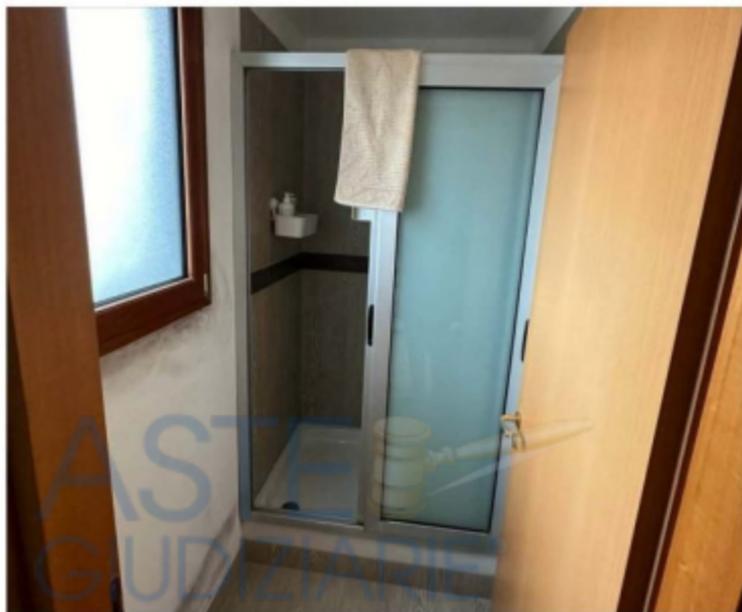
- ✓ camera da letto matrimoniale (di circa 12,70 mq) con annesso bagno (di circa 2,00 mq) e vano doccia (di circa 2,00 mq). La camera è dotata di balcone con accesso al lastrico, il bagno è privo di areazione e illuminazione diretta, mentre il vano doccia è dotato di areazione e illuminazione diretta.

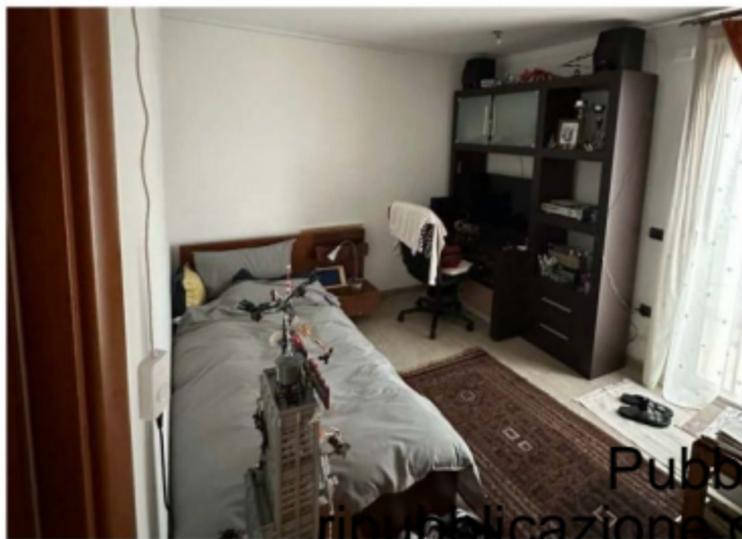
- ✓ camera da letto singola, di circa 13,50 mq, dotata di balcone.

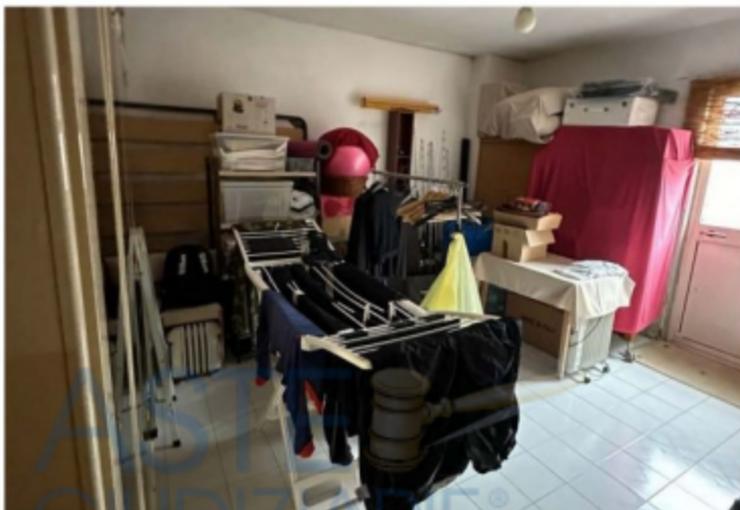
- ✓ camera, di circa 20 mq, compreso di ripostiglio, con accesso al lastrico.

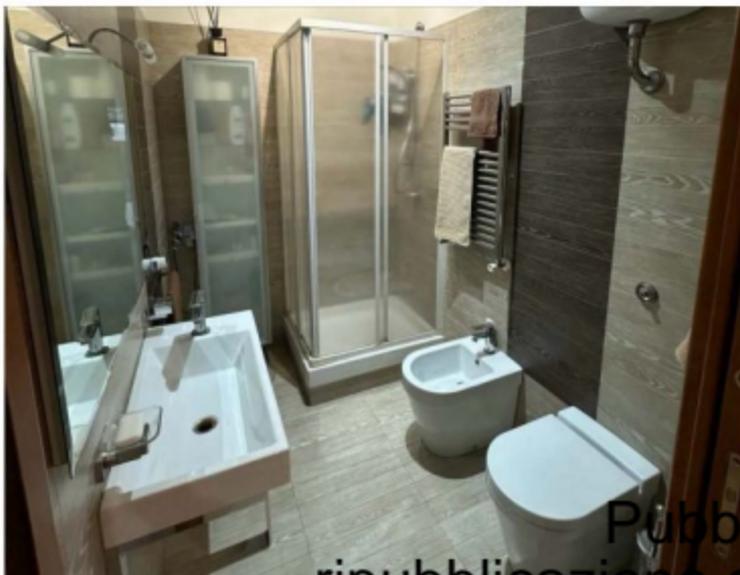
- ✓ bagno, di circa 5,00 mq, privo di finestra

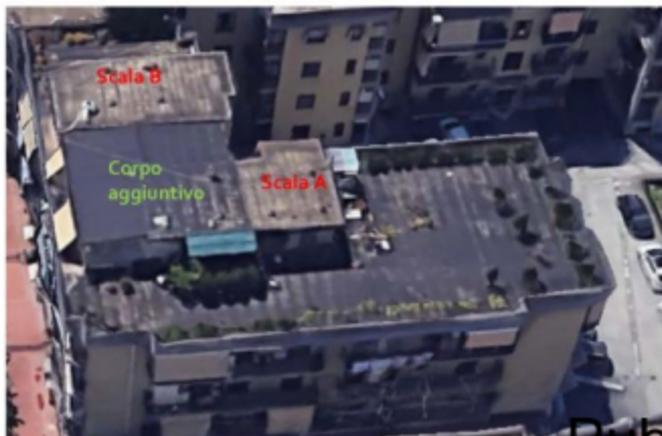
L'abitazione oltre a corrispondere ad una porzione del corpo scala A e del corpo scala B è costituita da una struttura, probabilmente in ferro, di collegamento tra i due corpi scala. Allo stato, vista anche la controsoffittatura interna, che caratterizza l'intero immobile, non risulta possibile dedurre quale sia il tipo di copertura presente.

L'abitazione nel complesso risulta, per ciò che attiene gli spazi interni, sufficientemente mantenuta e conservata. Mentre la struttura in elevazione, in corrispondenza del "Corpo aggiuntivo", si presenta in uno scarso stato manutentivo.

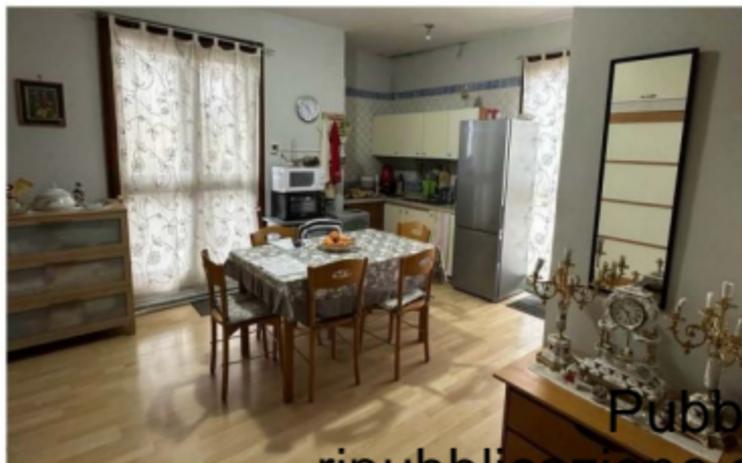
L'unità, di circa 42,00 mq di superficie netta, si compone di un unico ambiente con wc, in cui è stata ricavata, con una struttura mobile in legno, una zona notte.

Dalla zona living, di circa 29,00 mq di superficie utile, che ospita l'angolo cottura, si accede al wc (di 5,00 mq) e alla zona notte di circa 9,00 mq. Dai balconi si accede al lastrico solare, di cui una porzione, posta ad est, dotata di tettoia in legno.

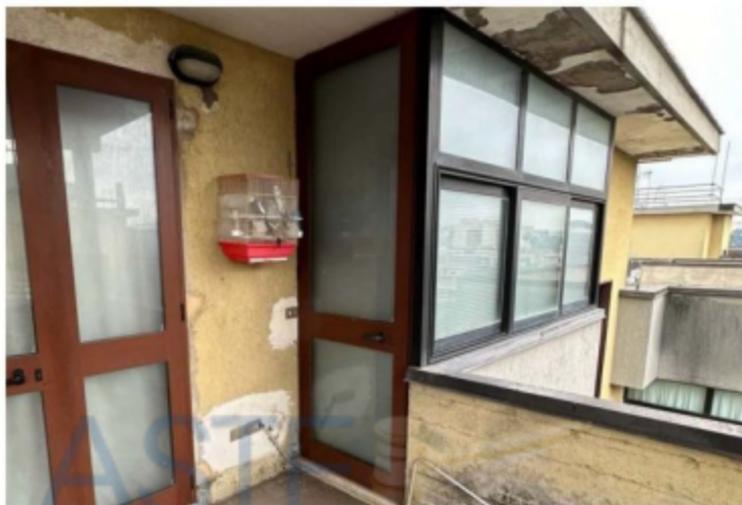
L'abitazione, da una prima analisi, corrisponde ad una porzione del corpo scala C; ad est, in corrispondenza della zona notte, risulta realizzato un ampliamento, corrispondente alla veranda in alluminio.

L'abitazione nel complesso risulta scarsamente mantenuta, sia per ciò che attiene l'interno sia per la struttura esterna: copiose macchie di umidità caratterizzano il bagno e l'angolo cottura, mentre all'esterno, le pareti e la copertura presentano tracce d'umidità e distacchi d'intonaco.

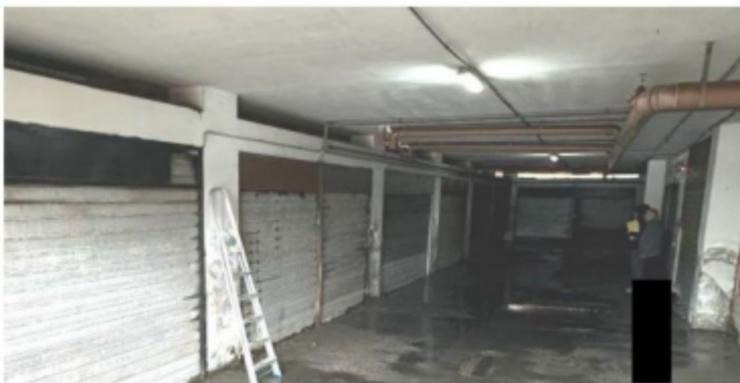
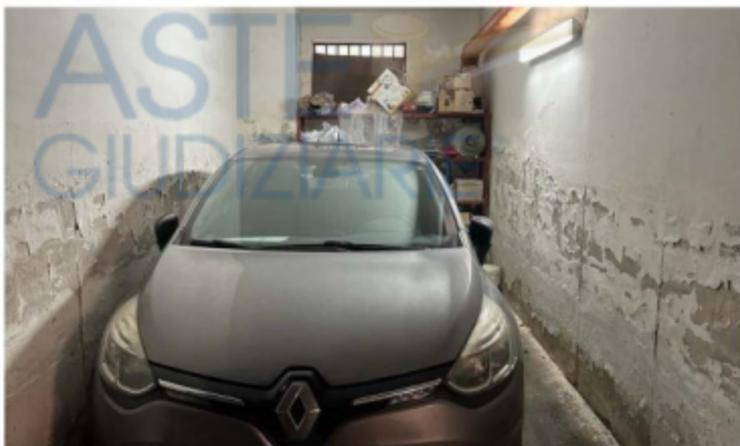
Il piano interrato presenta un significativo problema di acqua di risalita, che si concretizza con la formazione, in corrispondenza della corsia di manovra, di ampie zone allagate; detto fenomeno incide negativamente sullo stato delle murature dei box auto.

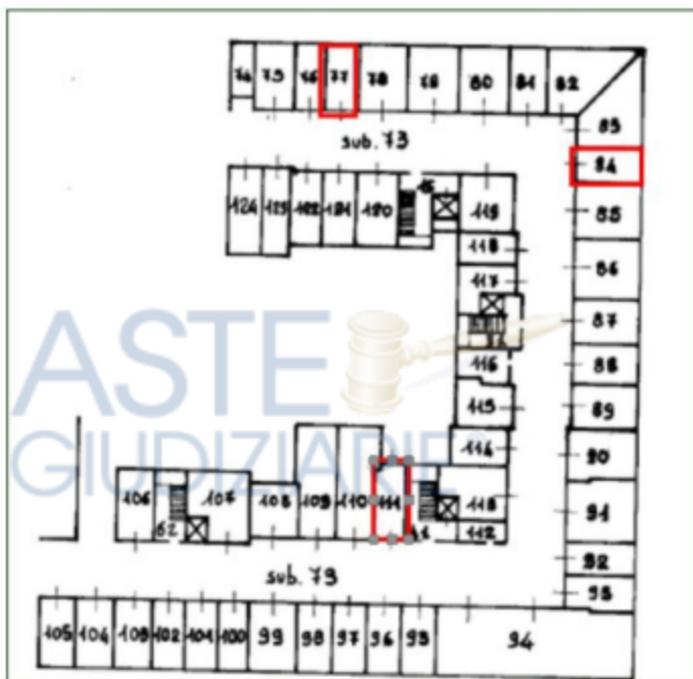
I tre immobili, in oggetto, risultano censiti al N.C.E.U. al fg. 26, P.Illa 1483, sub. 77, 84 e 111, la destinazione catastale corrisponde all'effettiva destinazione.

Ogni immobile ha uno sviluppo di 17,00 mq

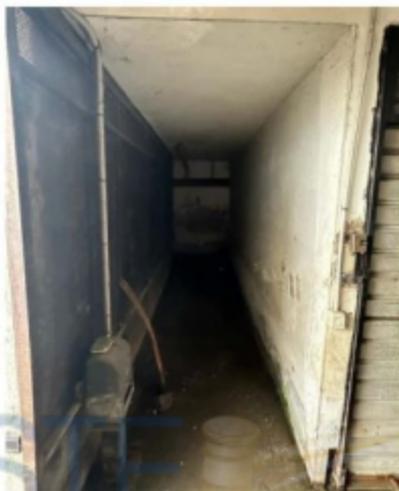
Allo stato detta "particella catastale" corrisponde ad una piccola intercapedine, assimilabile ad un vano tecnico annesso al cancello di accesso al piano seminterrato.

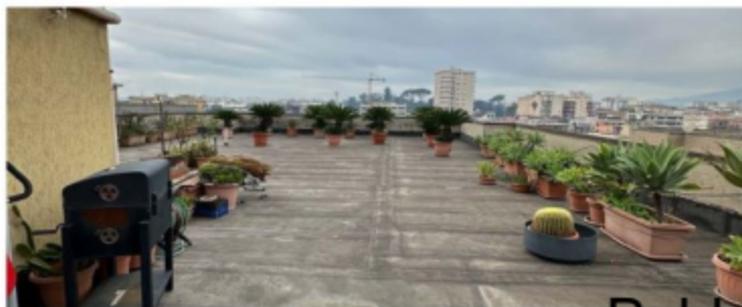
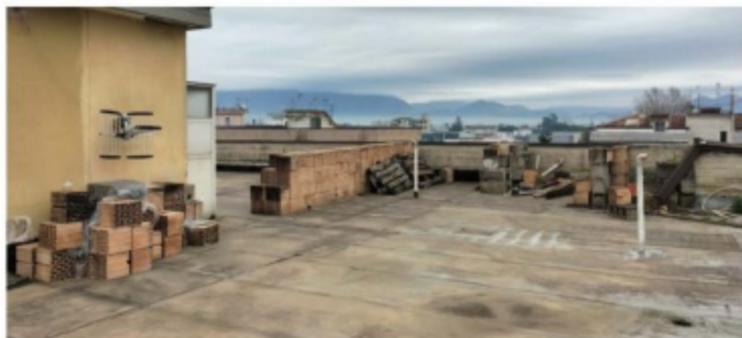
I lastrici, oggetto della presente procedura, corrispondono alla totalità della superficie posta a copertura dell'intero fabbricato, al netto dei vani scale e/o delle unità abitative sopra descritte.

La superficie, priva di pavimentazione, risulta dotata di parapetto, in muratura, lungo l'intero perimetro.

L'intera superficie dei lastrici in oggetto, rappresenta dalla somma dei sub. 147, 71, 72, 28, 29, 142, 141, 60 e 61, è pari a circa 780,00 mq.

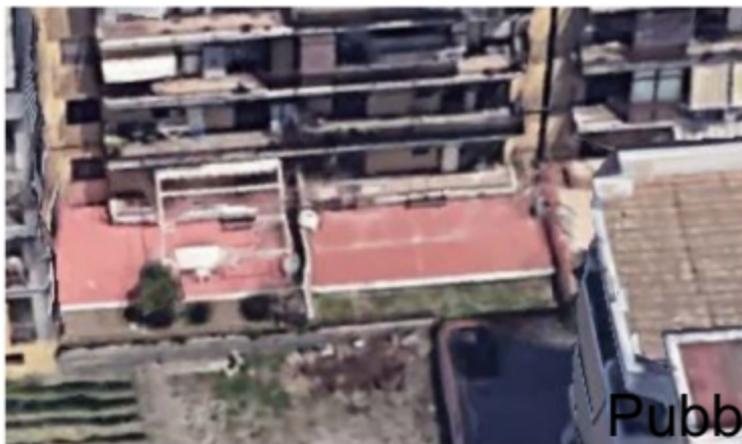
Questi nella fattispecie corrispondono a due terrazzi di copertura, posti al piano terra, a copertura del piano seminterrato.

Entrambi risultano pavimentati con piastrelle in cotto e recintati con ringhiera metallica

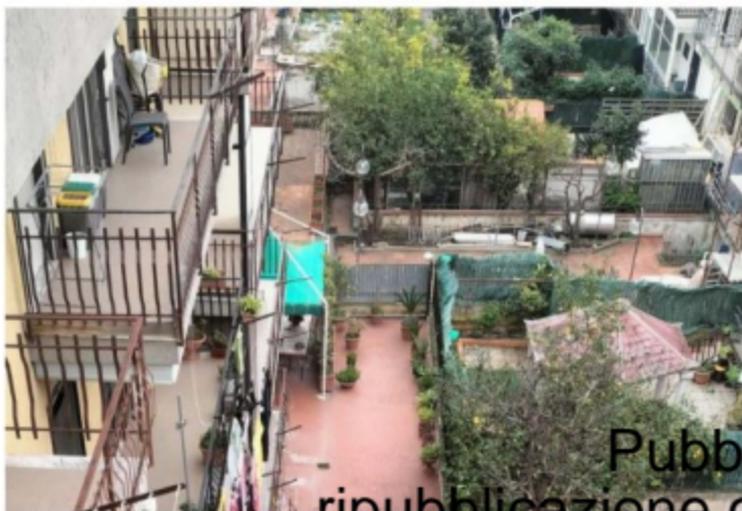
Queste corrispondono a due arie residuali, poste sul confine nord est.

In sede di sopralluogo non è stato possibile accedervi; in ogni caso attraverso un *sopralluogo virtuale*, le due aree sembrerebbero detenute da parte dei proprietari delle particelle prossime.

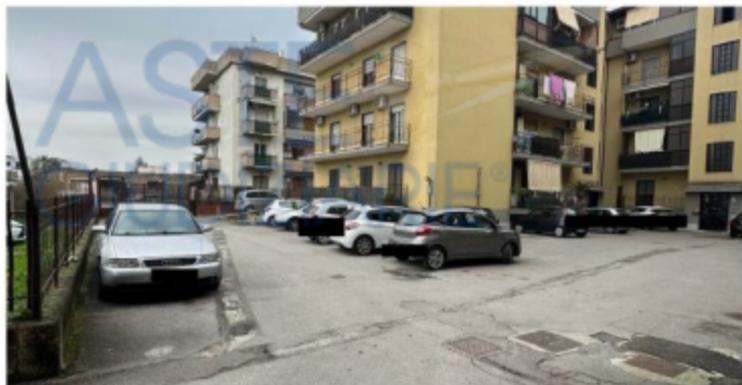
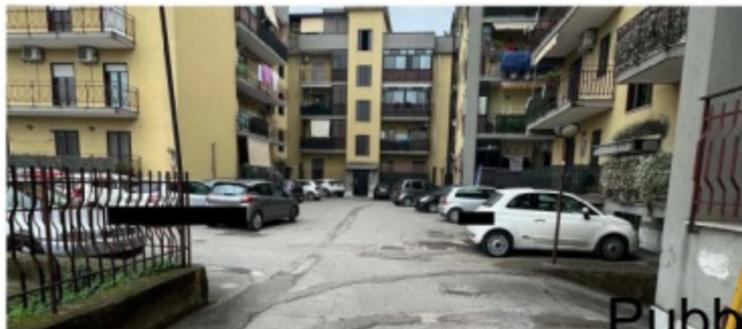
Detta area risulta gravata da servitù di passaggio in favore di particelle finitime, così come dettagliato nell'atto di compravendita (*allegato*) per notaio Carlo Calabrese, Repertorio 196470 del 17/03/1993.

Detta area ha uno sviluppo di circa 600,00 mq
