## RELAZIONE DI STIMA IMMOBILIARE

**Compagnia Tirrena di Assicurazione S.p.A.  
in Liquidazione Coatta Amministrativa**

**Relazione estimativa dell'intera proprietà' ubicata nel Comune di Centola, Località "Le Saline di Palinuro", costituita dal complesso immobiliare riguardante una struttura turistico-ricettiva denominata "Le Saline di Palinuro", e un compendio fondiario**

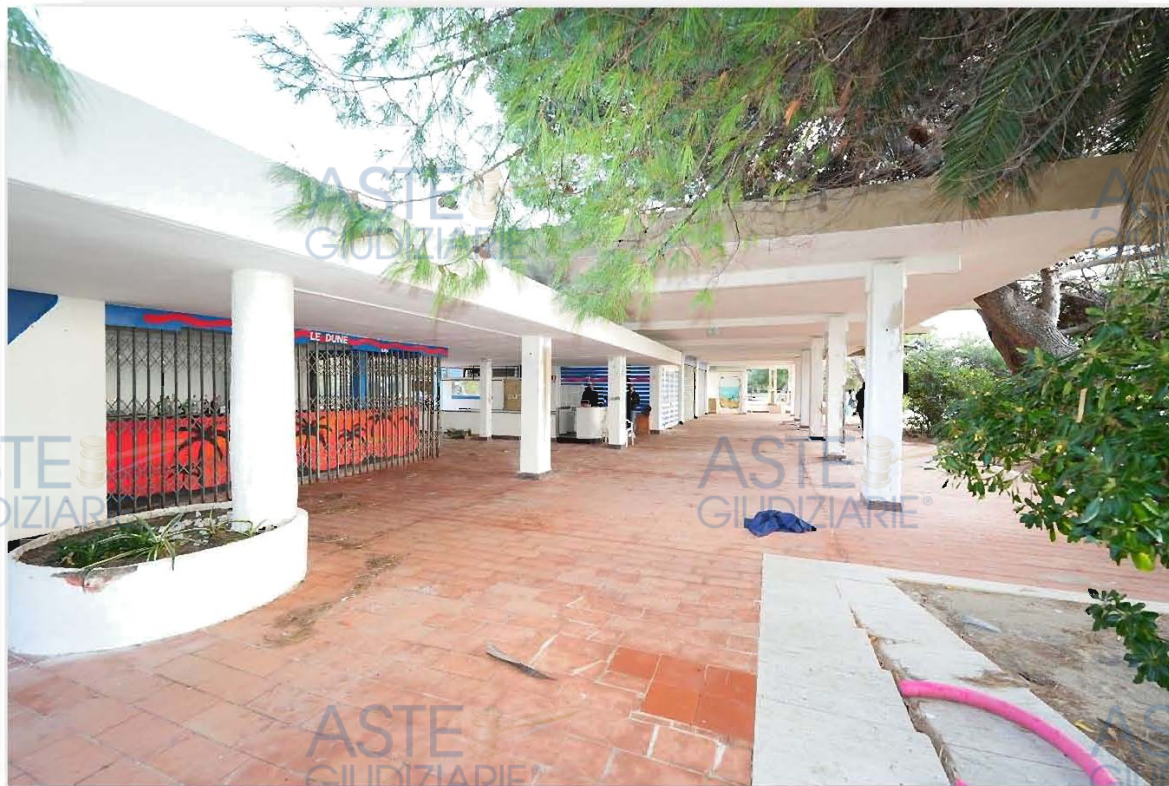
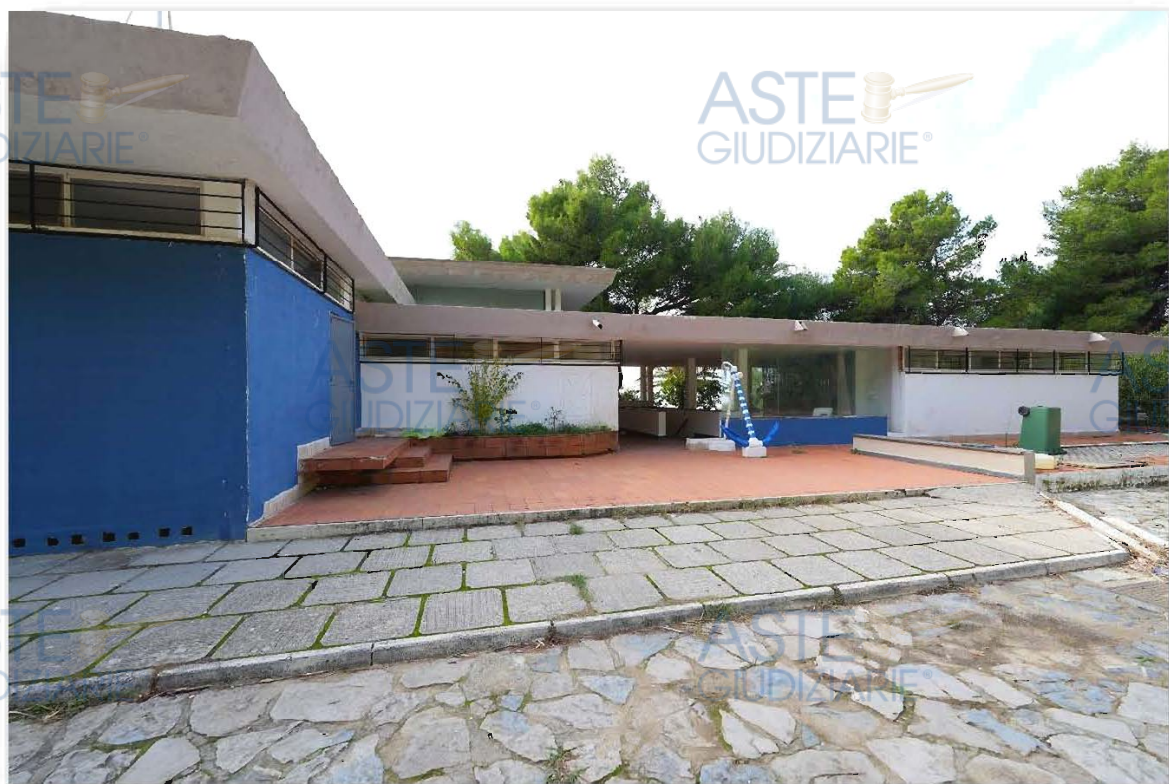
**Documentazione Fotografica**

Il complesso immobiliare oggetto di valutazione è un lido balneare realizzato in struttura in cemento armato, ubicato in posizione fronte mare, con doppio accesso carrabile e pedonale direttamente dalla Strada Statale.

Il piano interrato è collegato con il piano terra tramite una rampa carrabile limite nord e quattro **vani scale, posti rispettivamente: uno nei pressi dell'ingresso principale tra il bar e l'ufficio, uno all'interno della zona ufficio, di forma circolare – limite ovest ed il terzo di forma semi-circolare limite est. Tale piano interrato è suddiviso principalmente in vari locali adibiti a depositi nei quali vengono riposte tutte le attrezzature e materiali vari nel periodo di chiusura dell'attività, in parte a locali adibiti ad impianti tecnologici (caldaia, gruppi elettrogeni ecc.) in parte a locali desinati ad ospitare il personale della struttura. La struttura del piano interrato risulta essere mista, con struttura verticale con pilastri in cemento armato e muri portanti, sia in cemento che in muratura. Entrambe i livelli risultano attualmente in uno stato di abbandono e forte degrado; infatti, si evidenzia un diffuso quadro fessurativo e di fenomeni di infiltrazioni di risalita capillare che interessano molti degli elementi che costituiscono la struttura portante.**

La struttura è fornita di un'ampia area esterna adibita a "Parccheggio delle autovetture" a servizio della clientela dello stabilimento. Quest'area risulta interamente pavimentata in pietra locale. La stessa risulta accessibile tramite due distinte rampe, provviste di cancelli, che la collegano direttamente alla Strada provinciale. La predetta area risulta inoltre provvista di "stalli", posti su entrambe i lati dell'area, ove vengono parcheggiate le autovetture, quest'ultimi risultano coperti mediante modeste strutture in ferro. L'area sopra descritta è delimitata a monte sottostrada (nord) in parte da un muro in pietra locale ed in parte da paletti in ferro e rete metallica, mentre per i lati est ed ovest invece non esistono strutture di delimitazione dei confini, in sintesi le chiusure sono costituite da siepi naturali.

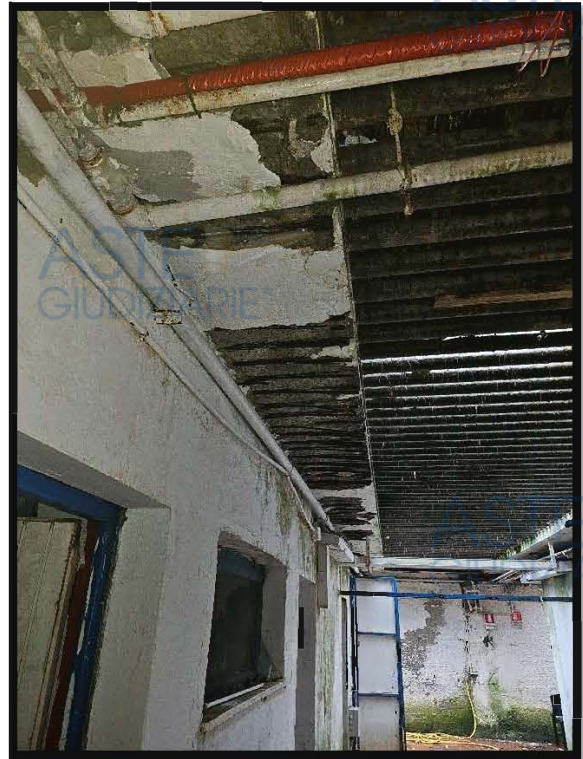
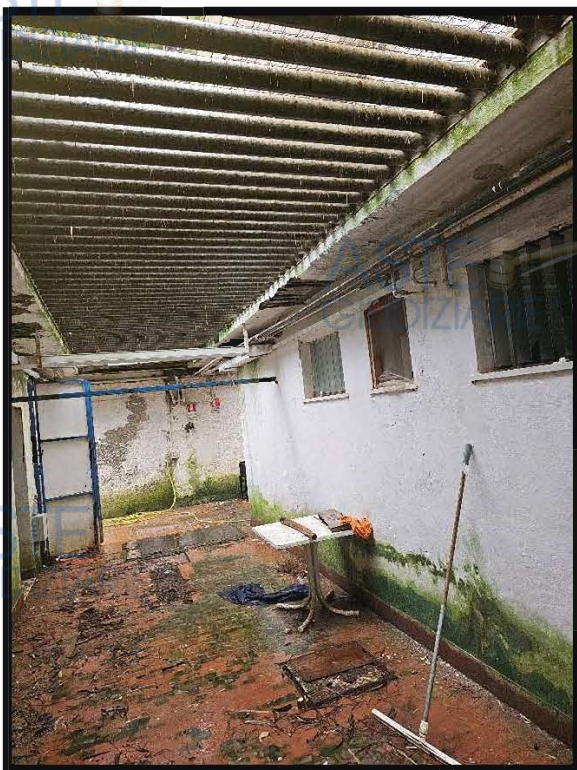
Gli scriventi hanno ritenuto opportuno trasmettere sull'argomento un allegato fotografico estremamente sintetico: occorre subito precisare che quelli raffigurati non sono gli unici casi riscontrati, ma anzi costituiscono la preoccupante normalità delle condizioni cui versano i manufatti costituenti l'Insediamento Turistico denominato

Particolarmente grave è la circostanza che la sopra riportata considerazione è integralmente applicabile alle strutture portanti del suddetto Insediamento Turistico con la conseguenza che, sotto questo aspetto, può dichiararsi per il medesimo l'inagibilità.

D'altro canto, il sostanziale abbandono da alcuni anni dell'Insediamento Turistico con la conseguente assenza di ogni manutenzione in uno all'aggressività dell'ambiente marino non potevano che portare allo stato in cui versa l'Insediamento Turistico : in particolar modo nel Piano Interrato sono presenti rilevanti fenomeni di risalita che, amplificati nella loro gravità dal carattere aggressivo sotto l'aspetto chimico delle acque presenti in loco, hanno portato alla compromissione del copriferro ed alla corrosione delle armature con compromissione in alcuni punti delle sezioni resistenti.

E dunque, per ovviare alla sopra descritta condizione di inagibilità in cui versa l'Insediamento Turistico ed a prescindere dai lavori di funzionalizzazione del medesimo (quest'ultimi, nell'ambito delle considerazioni qui sviluppate, finiscono per assumere un carattere di mero "abbellimento" del complesso), è necessario un intervento edilizio volto al ripristino delle condizioni di sicurezza delle strutture portanti dell'intero complesso.

Tralasciando le superfici esterne, l'anfiteatro e la Cabina ENEL, l'importo dei lavori da eseguirsi viene stimato in funzione della superficie di ogni piano costituente il corpo di fabbrica principale e considerando che i lavori maggiori sono da eseguirsi, per le motivazioni sopra riportate, in corrispondenza del Piano Interrato.

Di conseguenza, considerando che la superficie del Piano Interrato è pari a circa 1.148,00 mq e stimando un costo al mq di € 200,00 ne deriva un impegno economico di € 229.600,00, mentre al Piano Terra la cui superficie è pari a mq 1.058,00 può considerarsi un importo a mq di € 100,00 per

un valore di € 105.800,00 giungendosi, così, ad un importo complessivo di € 335.400,00 (diconsi euro trecento trentacinquemila quattrocento / 00 ).
