TRIBUNALE DI NUORO

RAPPORTO DI STIMA

LOTTO 2

FABBRICATO SITO IN NUORO ALLA VIA F.LLI BANDIERA

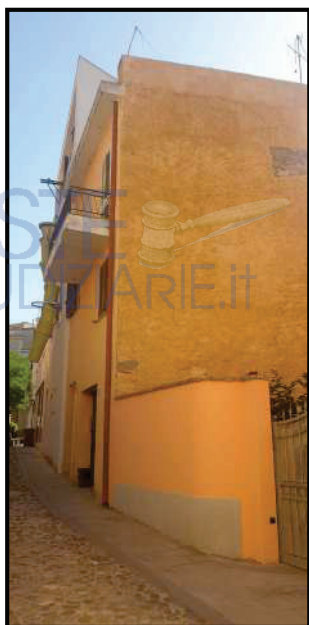
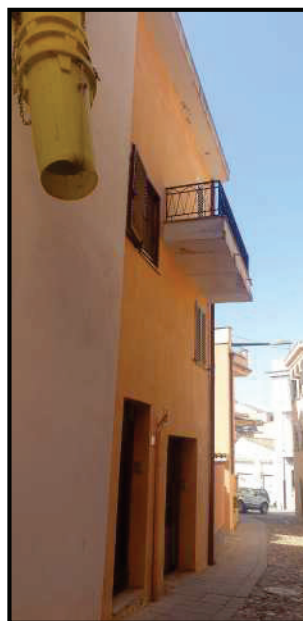
Il prospetto principale del fabbricato, peraltro l'unico visibile, risulta essere finito e con portone di ingresso originario in legno, in perfetta sintonia architettonica e temporale con la pavimentazione a ciottolato della via in cui risiede.

IL BENE

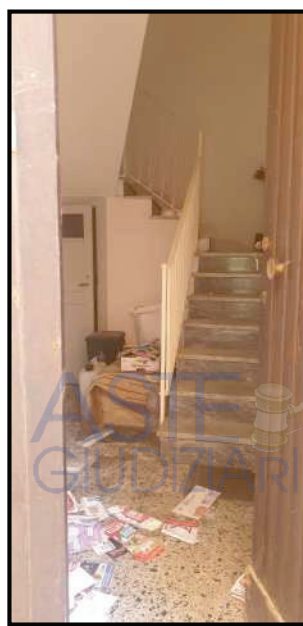
L'ATRIO

L'accesso allo stesso avviene dalla via F.lli Bandiera ove dall'atrio a piano strada, una scala interna conduce ai piani superiori.

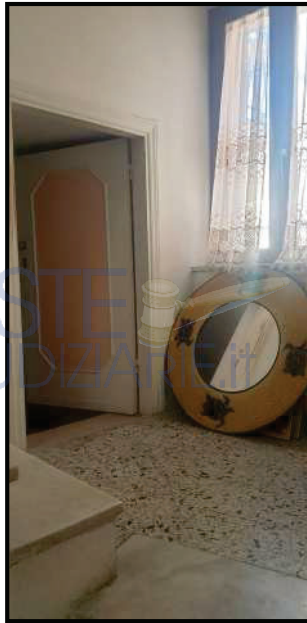
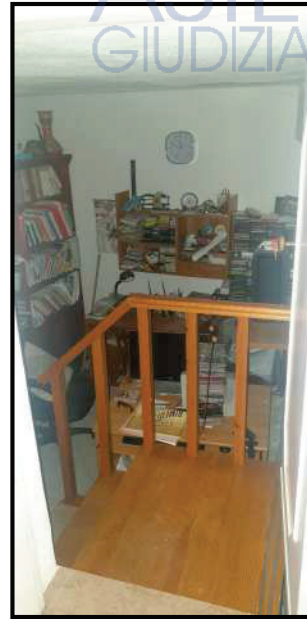
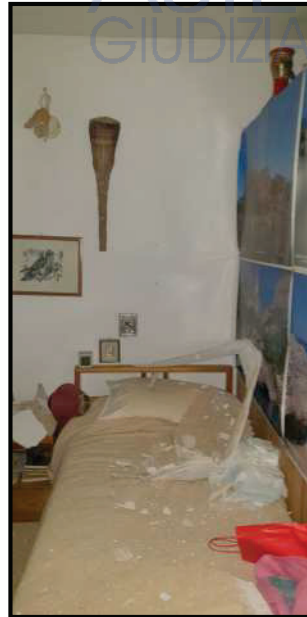
Dal pianerottolo del piano ammezzato, tramite una porticina di ridotte dimensioni, si accede ad uno studiolo avente quota di pavimento inferiore a quella del pianerottolo.

Lo stesso si presenta di forma regolare e rettangolare, dotato di finestra con affaccio alla pubblica via e di una porta retrostante che presumibilmente, (in sede di sopralluogo non è stato possibile accedervi), conduce ad un ballatoio.

Sono presenti fenomeni infiltrativi di rilevanza considerevole per intensità ed estensione negli ambienti della cucina, soggiorno e servizio igienico, ove si rinviene lo sfarinamento degli intonaci e presenza di muffe e, nello studiolo, di entità tale da aver provocato lo sfondellamento del solaio.

LO STUDIO

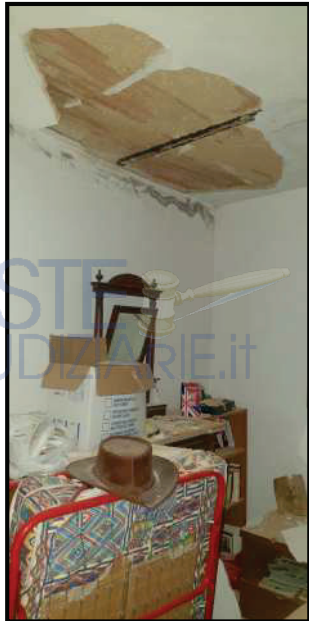
LO SFONDELLAMENTO DEL SOLAIO

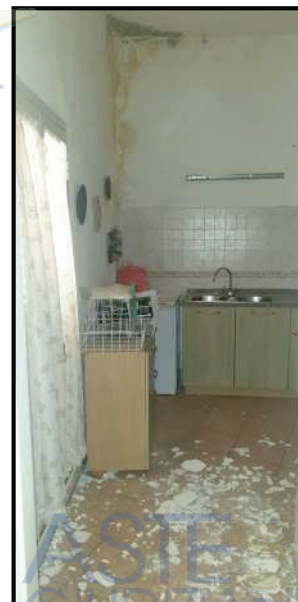
LA CUCINA

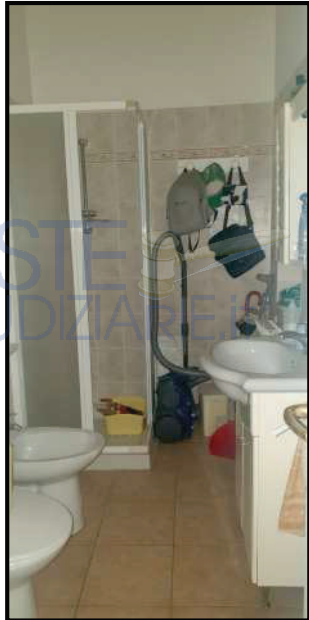
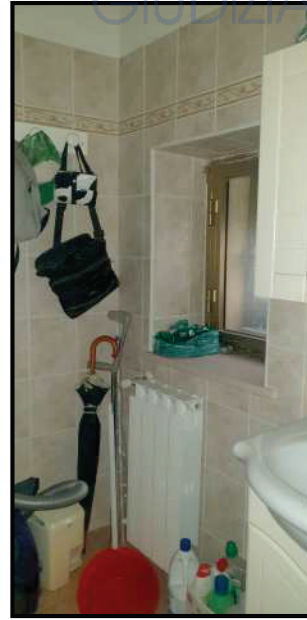
IL SERVIZIO IGIENICO

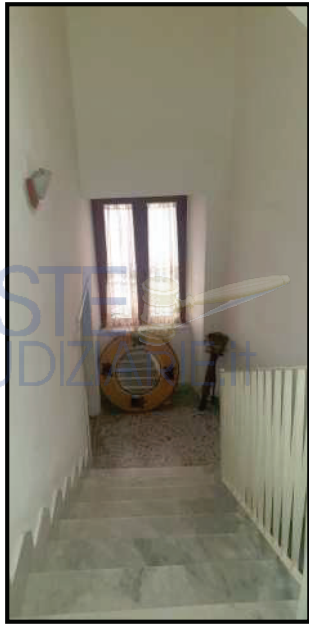
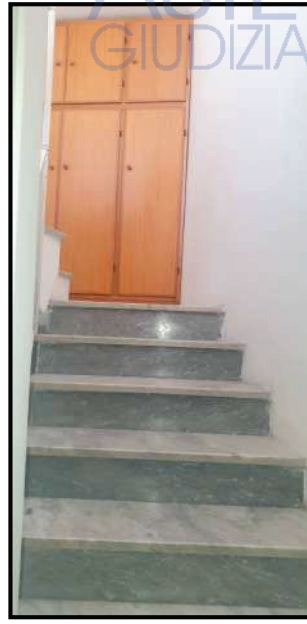
Le rifiniture interne ovvero il gres porcellanato dei rivestimenti e della pavimentazione, seppur di qualità dozzinale, sono riconducibili ad un'epoca più recente rispetto a quella di edificazione, che invece si identifica nei materiali utilizzati a rivestimento della scala rivestita in lastre di marmo, oramai liso dall'utilizzo, e della pavimentazione dei pianerottoli realizzata in marmette di graniglia.

IL VANO SCALA

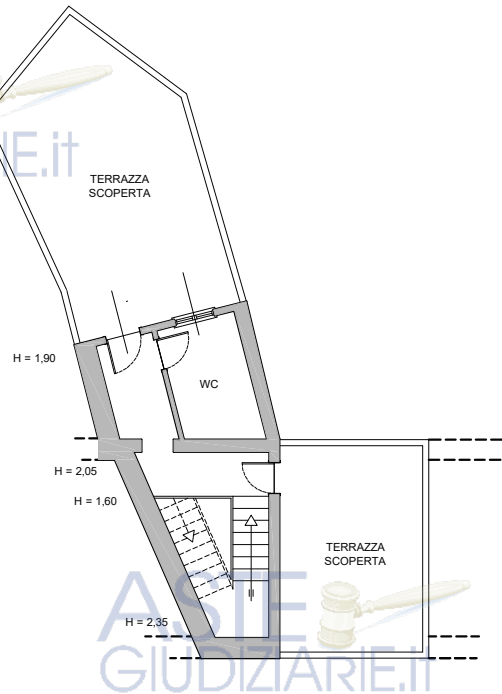
PIANO SECONDO

Al piano secondo trovano invece collocazione due ampie terrazze scoperte ed un servizio igienico con interposto antibagno, che funge anche da passaggio per una delle due aree scoperte.

- Non viene rappresentato il piano secondo, composto da servizio igienico, antibagno e terrazze.
