# TRIBUNALE CIVILE DI LANU- SEI

## Esecuzione Immobiliare R.G. n° 01/2023

## RELAZIONE TECNICA

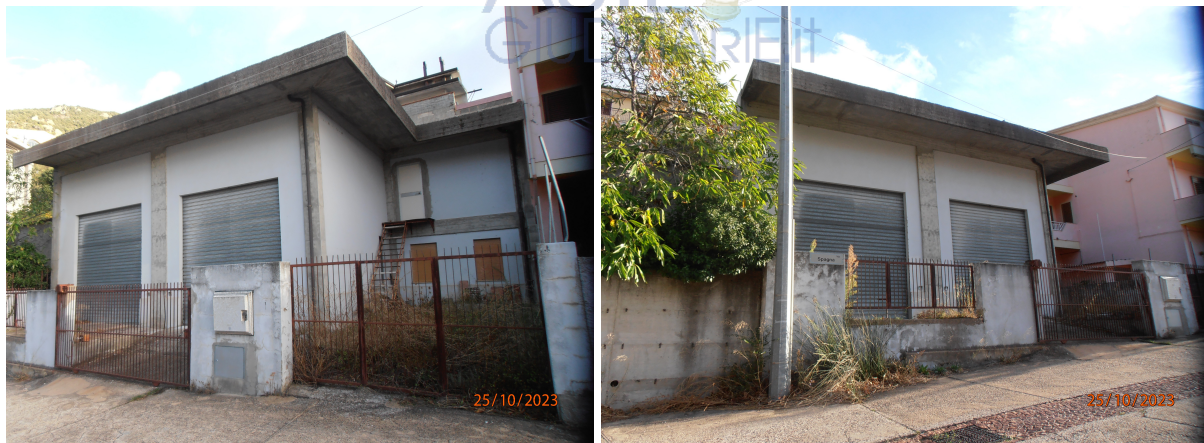
#### ESTERNI EDIFICIO

La costruzione appare internamente terminata, nonostante ciò ostenta uno stato estetico mediocre. Dal punto di vista strutturale non sono visibili lesioni o altro tipo di criticità. Gli esterni necessitano di qualche intervento sulle facciate. Gli interni mostrano in prossimità del soffitto, numerose tracce di umidità provenienti dalla copertura. La tinteggiatura interna esibisce numerosi scrostamenti superficiali. Al momento l'edificio, nonostante l'apparente stato di abbandono, è utilizzato come deposito di materiali da parte della proprietà.
