## TRIBUNALE DI ORISTANO

ASTE  
GIUDIZIARIE®  
esecuzione immobiliare n. 27/ 2024 R.es G.

RELAZIONE

PERITALE

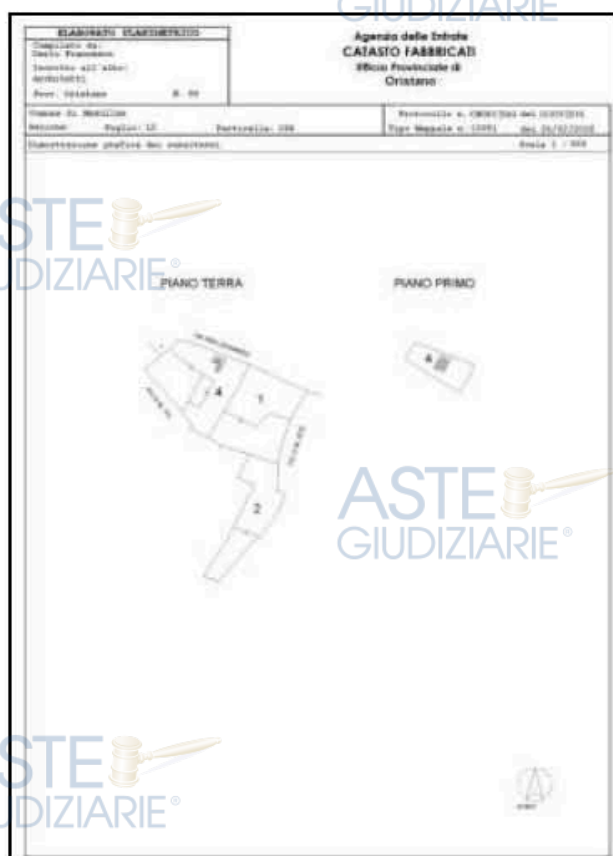
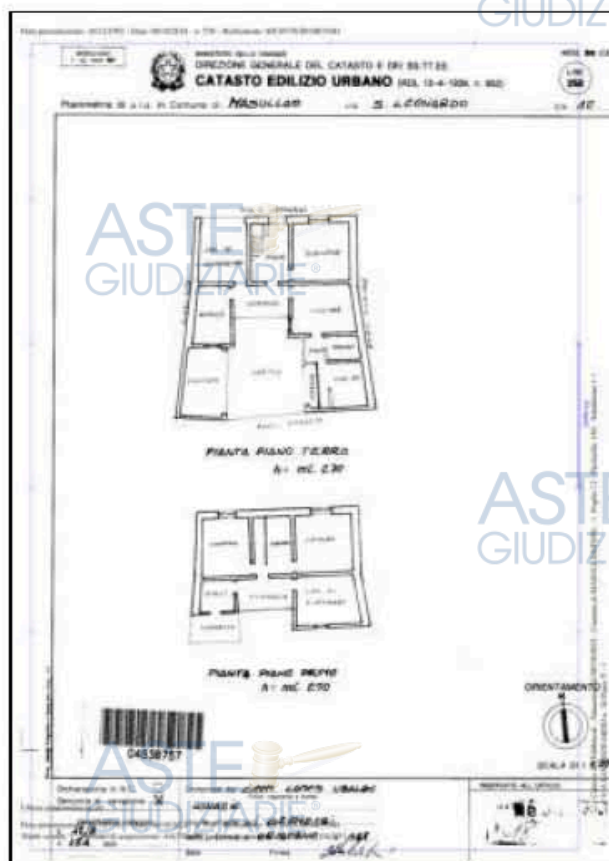
### ELABORATO PLANIMETRICO E PLANIMETRIA FABBRICATO DEPOSITATI IN CATASTO

Come descritto nell'elaborato planimetrico ed elenco subalterni in atti presso l'Agenzia delle Entrate, il mappale 184 è diviso in più unità immobiliari urbane, tra cui l'immobile oggetto di relazione peritale **particella 184 sub 1**, la stessa unità immobiliare urbana è correlata insieme

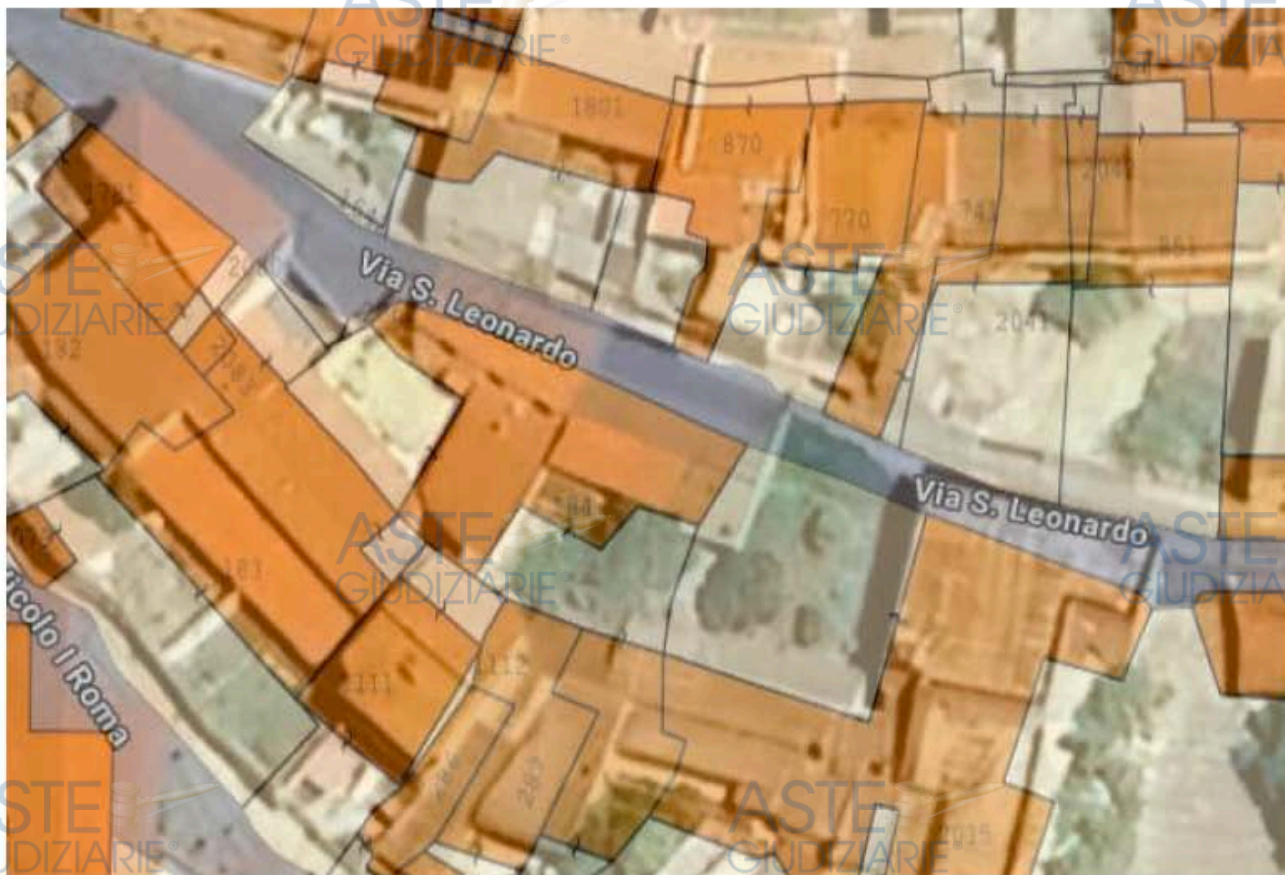
#### SOVRAPPOSIZIONE ORTO FOTO CON MAPPA CATASTALE FOGLIO 12

Nella rappresentazione su esposta si evidenzia che l'ingombro dell'unità immobiliare urbana sub 1 cade all'interno del mappale 184.

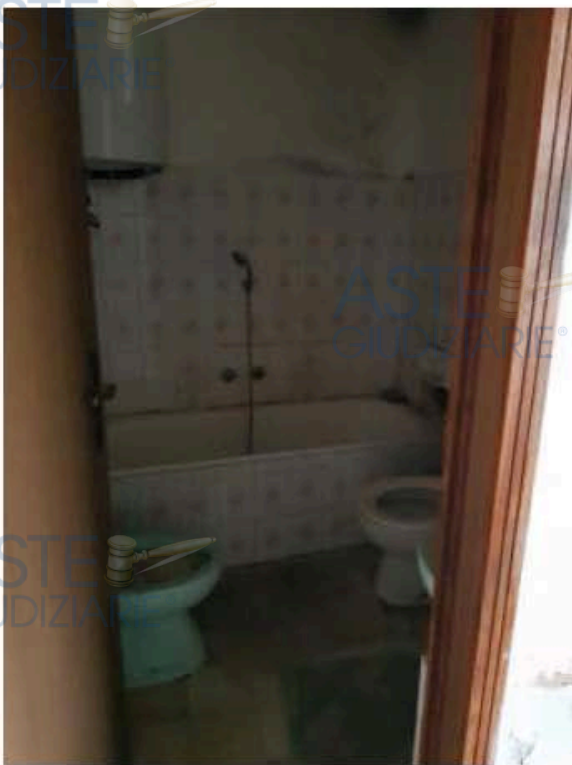
Ripresa fotografica del bagno completo di tutti i pezzi sanitari, necessità di un intervento di manutenzione

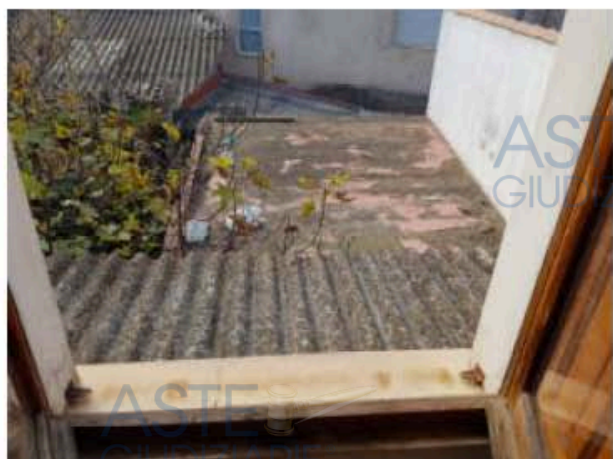
Ripostiglio realizzato con autorizzazione n. 34 del 1982 , finestra in affaccio sulla tettoia del piano terra in demolizione in quanto edificato di assenza di titolo abilitativo.

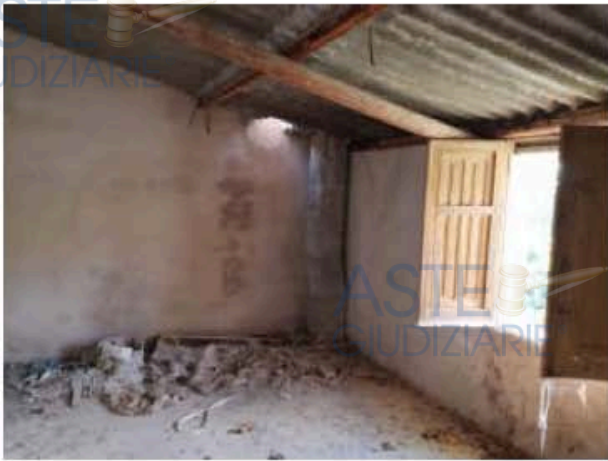
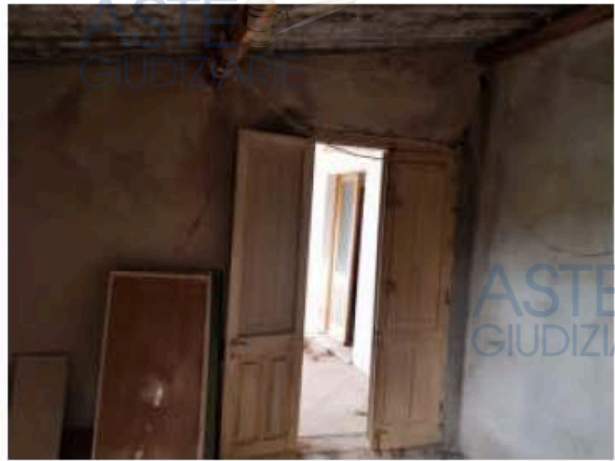
Locale deposito realizzato in assenza di titolo abilitativo, in demolizione, praticamente al rustico, presenta una copertura in lastre di fibrocemento e sotto orditura in travi di legno tipo trieste

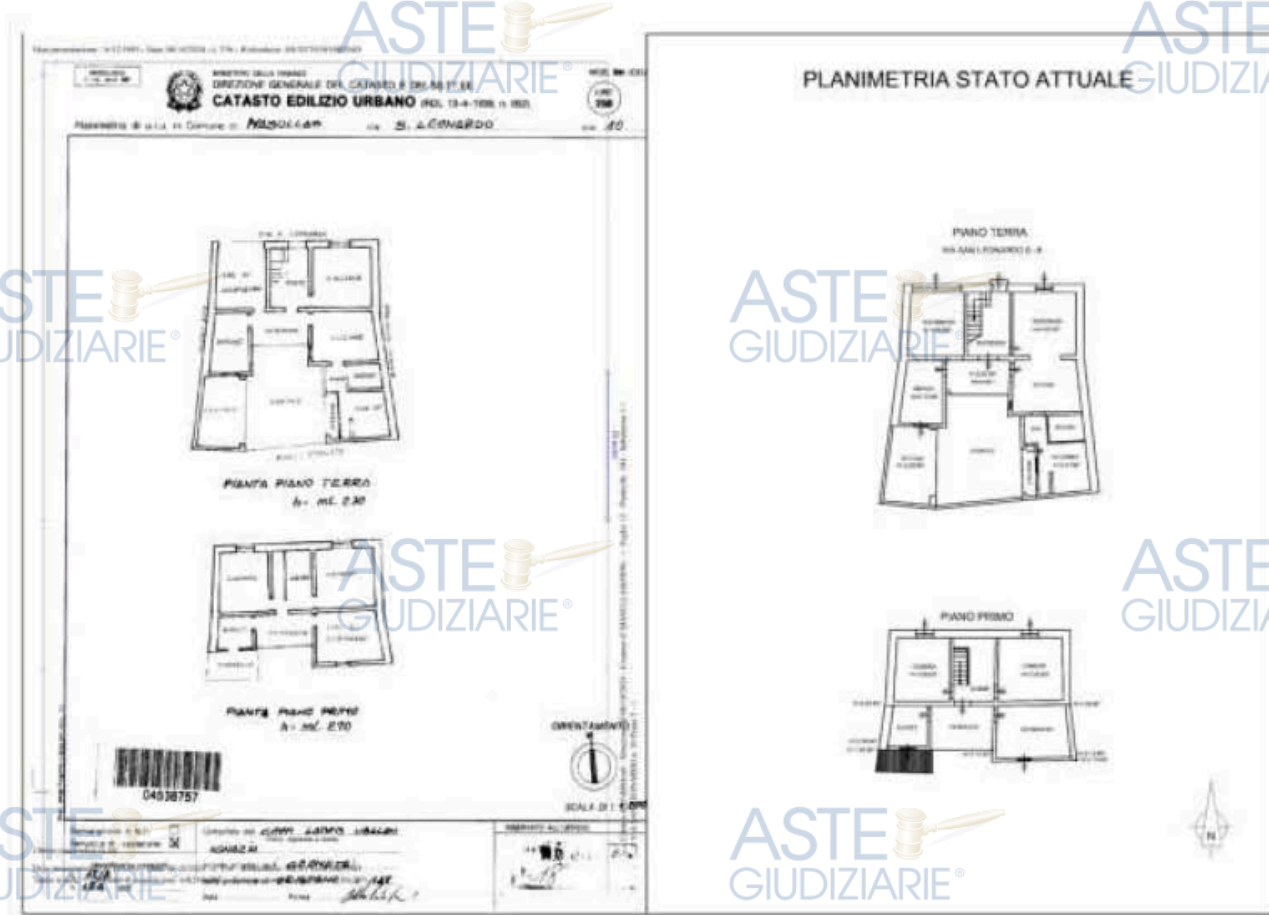
## confronto stato attuale con catastale

Dal confronto della situazione attuale con la situazione catastale rappresentata nella scheda depositata in catasto, si rilevano le seguenti difformità: diverso n. civico 10 anziché 8-6, differenze nelle altezze catastali dichiarate in mt 2,70 per entrambi i piani, mentre in realtà risultano di mt. 2,85 al piano terra e mt. 2,65 al piano primo, nello stesso piano è indicata una porta finestra che del vano ripostiglio conduce ad una terrazza, in realtà è presente una normale finestra e al posto della terrazza è presente una copertura inclinata.

Dall'esame delle difformità riscontrate si può certamente significare che queste sono dovute ad una errata rappresentazione della planimetria associata alla dichiarazione di accertamento catastale presentata nel 1992, così come le altezze rilevate all'attualità di fatto esistenti da sempre

Le differenze possono essere tranquillamente regolarizzate presentando giusto aggiornamento, con procedura Docfa redatta da professionista abilitato, con motivazione "esatta rappresentazione planimetrica". Il costo dell'operazione è stimato intorno ad € 800,00 + ci. 5% + iva 22% compreso di oneri professionali e spese catastali.

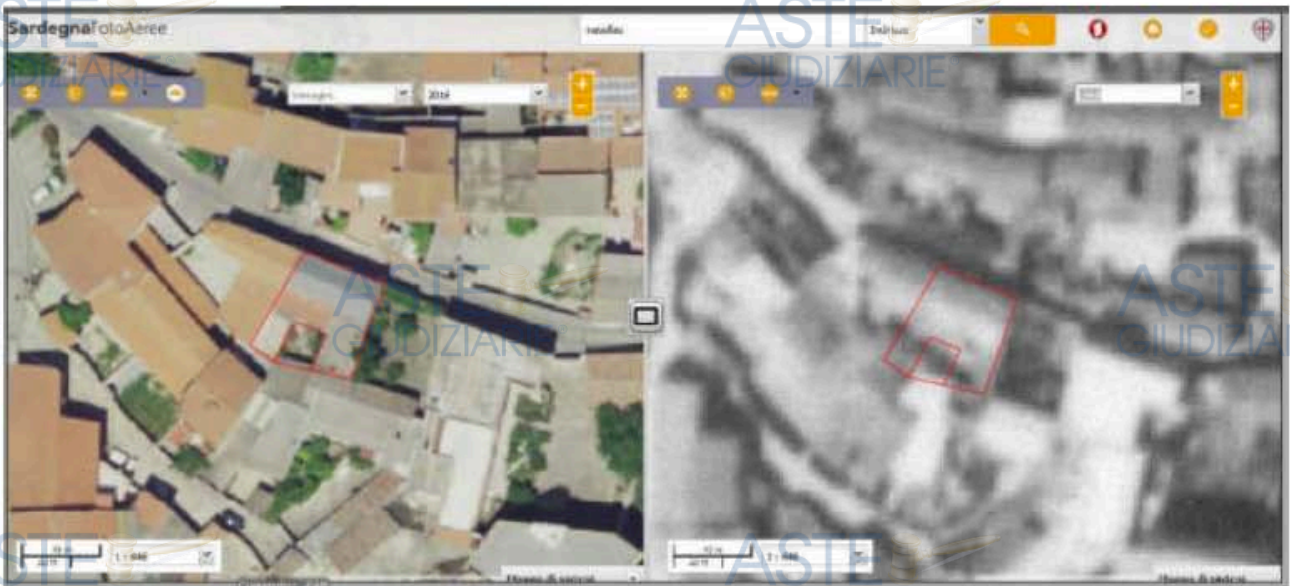
Altra verifica si è eseguita confrontando una aereo foto del 2016 con l' aereo foto del 1968. Come si può notare, l'ingombro del fabbricato oggetto di perizia delineato in rosso ripreso nella foto aerea del 2016 è diversa dalla foto aerea del 1968. La zona attualmente occupata dalla tettoia è di fatto libera da fabbricati.

Dalla valutazione della mappa del nuovo catasto urbano e dalle foto aeree, si può certamente confermare che il fabbricato principale del piano terra è stato realizzato prima antecedente all'entrata in vigore delle leggi n. 1150/1942, mentre non trova riscontro storico la tettoia posta al piano terra, certamente realizzata in un periodo più recente, anni 1980/90, fabbricato non sanabile per eccedenza di superficie coperta e volumetria edificabile e comunque opera realizzata successivamente all'entrata in vigore delle leggi n. 1150/1942 e n. 765/1967 e non rispondente ai requisiti della doppia conformità.
