**TRIBUNALE DI ORISTANO**

*Procedura n. 29/2023 R.G.Es.*

**PERIZIA PER PUBBLICITÀ – LOTTO N. 1**

**APPARTAMENTO IN CORSO VITTORIO EMANUELE II N. 43 – Bosa (OR)**

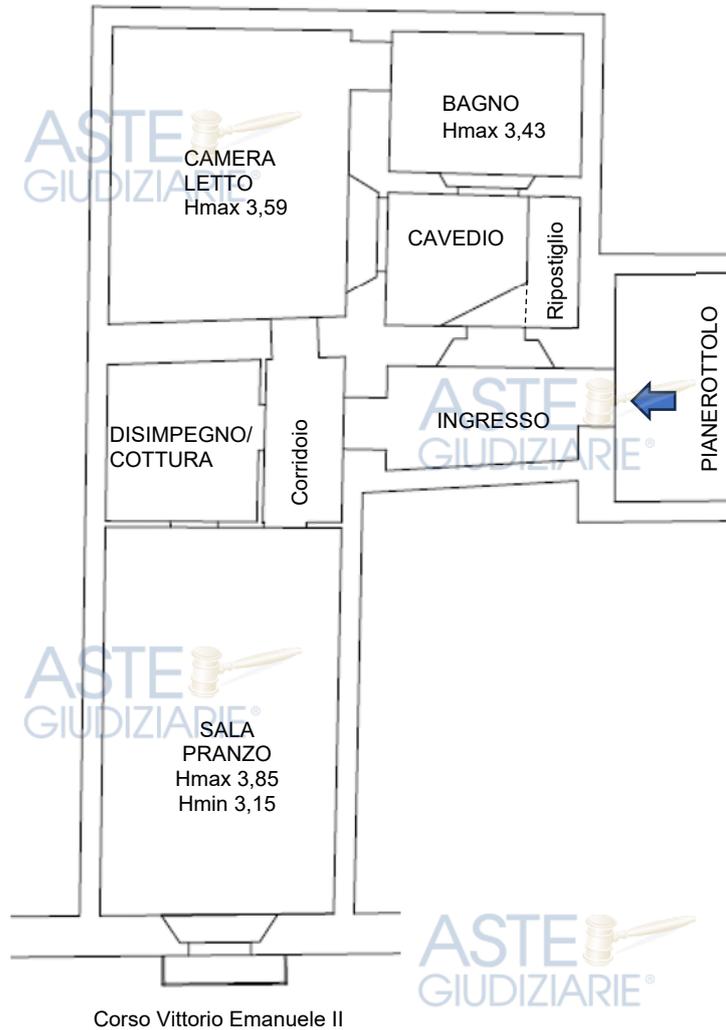
PIANTA DELLO STATO DI FATTO (per maggiori dettagli si veda l'allegato n. 4.1):

Sulla base del sopralluogo, l'appartamento è composto dai seguenti ambienti: ingresso, dal quale si accede tramite porta finestra a un balconcino (con affaccio nel cavedio interno censito al piano terra al sub. 27) nel quale è stato ricavato un ripostiglio, un corridoio, un disimpegno (dove risulta installato l'angolo cottura), una sala da pranzo con affaccio sul Corso Vittorio Emanuele II tramite porta finestra e piccolo balconcino, una camera da letto e un bagno direttamente comunicante con la camera da letto con affacci sul cavedio di cui sopra.

Le pareti divisorie dei vari ambienti sono costituite da muri portanti dello spessore di circa cm 70, ad eccezione della parte divisoria del disimpegno (con angolo cottura) realizzata in cartongesso. La copertura delle camere è realizzata con volte a botte, di cui quella della sala da pranzo risulta affrescata. L'appartamento è completamente rifinito in tutti i suoi ambienti; le camere sono illuminate tramite finestre e porte finestre di accesso ai balconi. Gli infissi, nonostante risultino datati e non rispondenti agli standard attuali di contenimento energetico, si presentano ancora in discrete condizioni di mantenimento. La pavimentazione è in piastrelle di gres colore chiaro, il bagno è completamente rifinito con placcaggi verticali di colore chiaro e pavimentazione di piastrelle di gres.

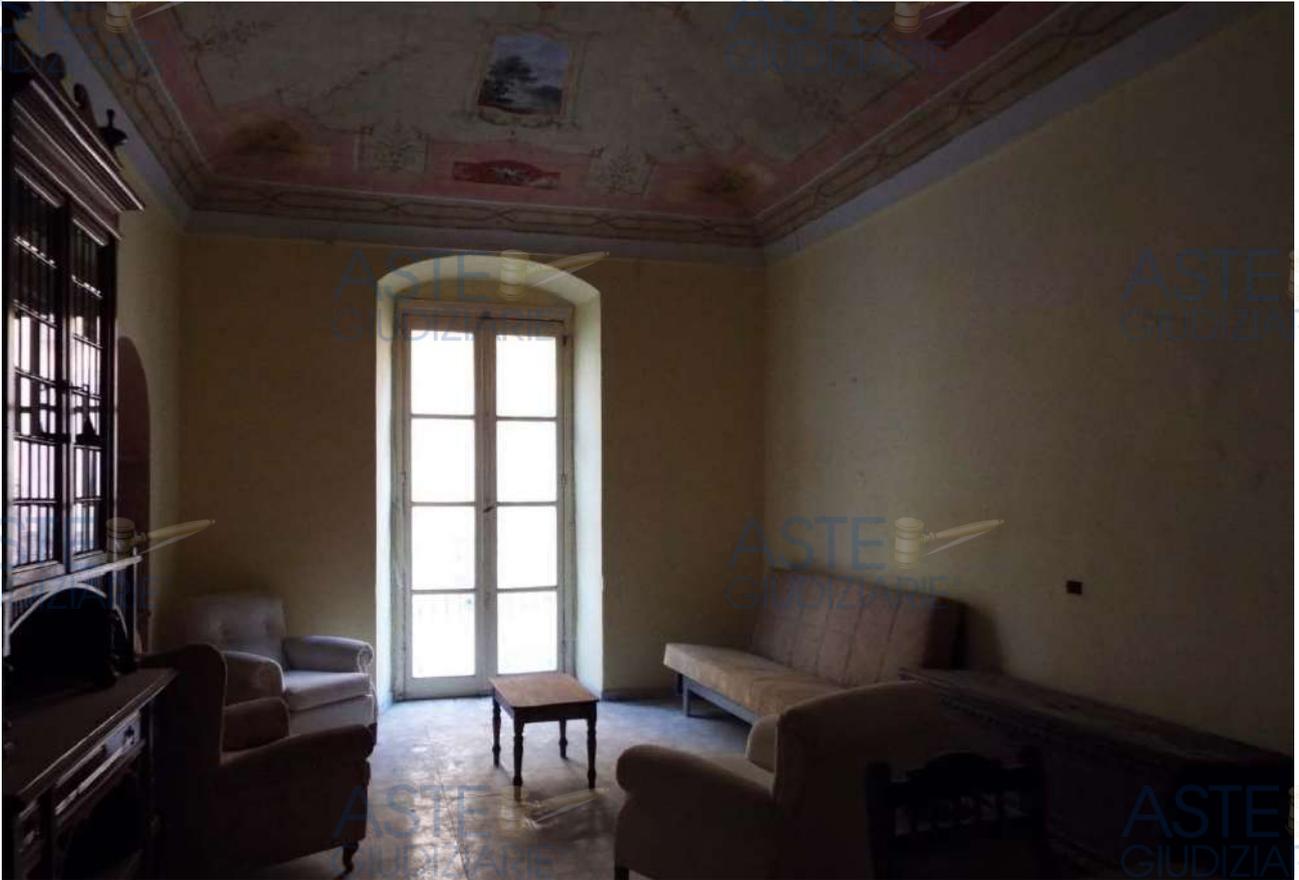
**Sala pranzo**

Nel complesso l'appartamento è in buono stato di conservazione, non si evidenziano ingressi di umidità e lesioni significative, ad eccezione di una filatura nell'intonaco della volta della sala da pranzo, eliminabile con semplici attività di ripristino dell'intonaco.

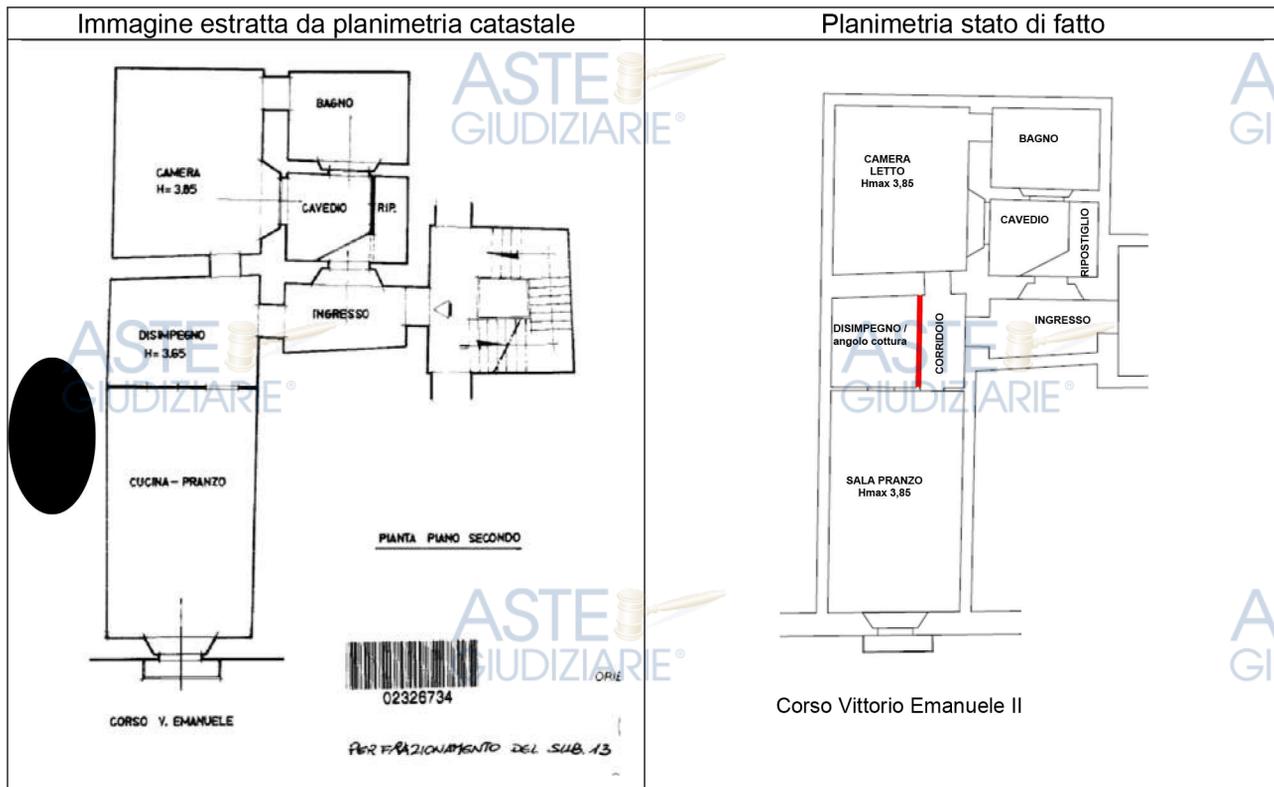
Nell'immagine seguente vengono riportate la planimetria catastale (contenuta nell'allegato n.

2.1) e quella rappresentativa dello stato di fatto, con indicazione delle difformità riscontrate:

Dal raffronto tra lo stato di fatto e la planimetria catastale risulta la realizzazione della parete divisoria del disimpegno. Pertanto la regolarizzazione catastale, da effettuare con procedura Docfa per la diversa distribuzione degli spazi interni, ha dei costi pari a € 900,00 più oneri di legge oltre € 50,00 di spese di presentazione.

Tali costi, a carico del futuro acquirente, sono detratti dal valore commerciale dell'immobile così come determinato nel successivo paragrafo 2.11.

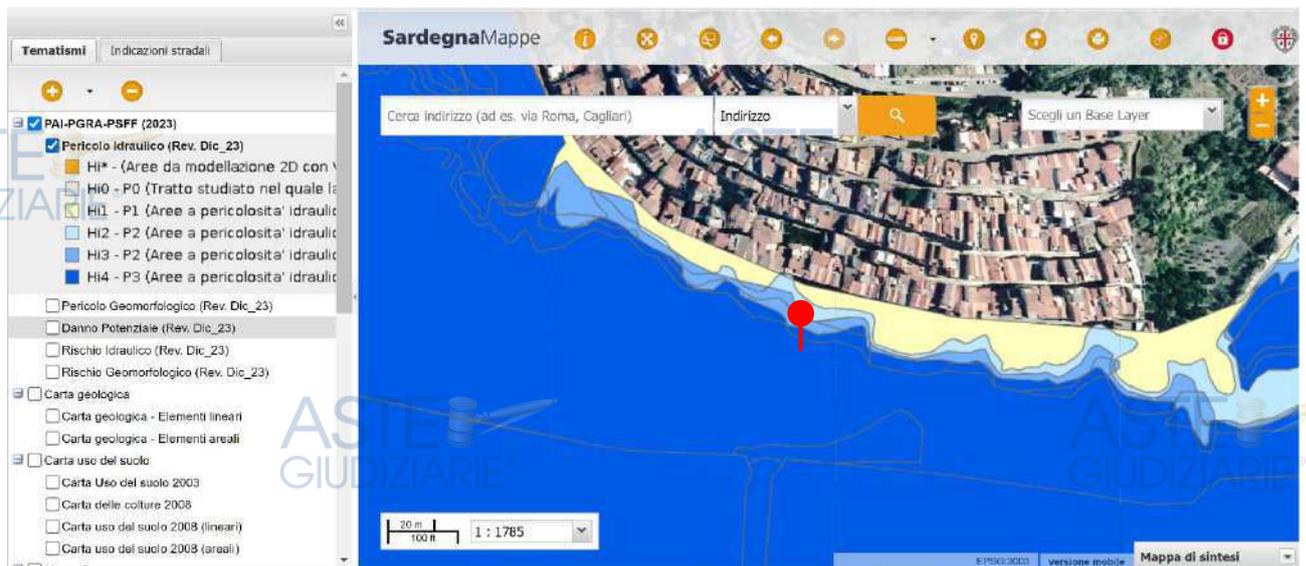
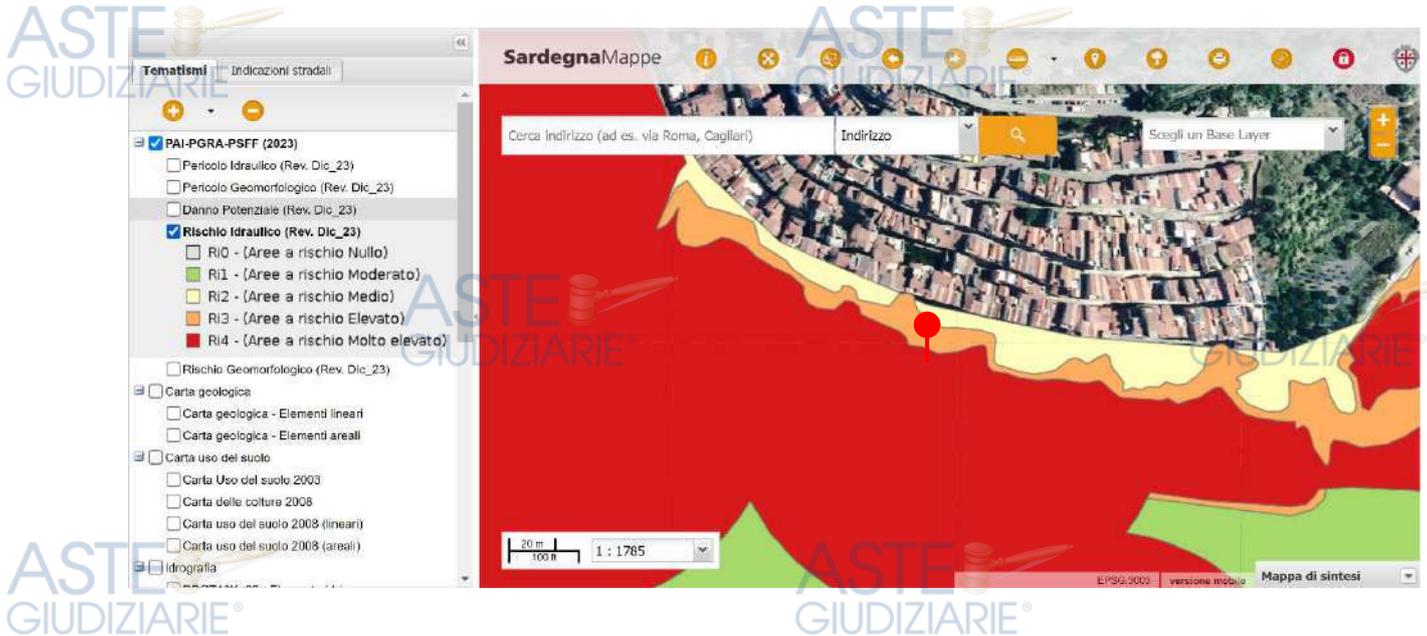
L'immobile, inoltre, ricade nell'area Hi4 – P3 di pericolosità idraulica molto elevata e in area Ri4 di rischio idraulico molto elevato, così come indicato nelle seguenti immagini del Piano Assetto Idrogeologico tratta dal sito Geoportale della Regione Sardegna:

Pertanto, la pratica edilizia in sanatoria dovrà prevedere anche la relazione asseverata di compatibilità idraulica a firma di tecnico abilitato.
