TRIBUNALE DI ORISTANO

Procedura n. 29/2023 R.G.Es.

PERIZIA PER PUBBLICITÀ - LOTTO N. 2

APPARTAMENTO IN CORSO VITTORIO EMANUELE II N. 77 - BOSA (OR)

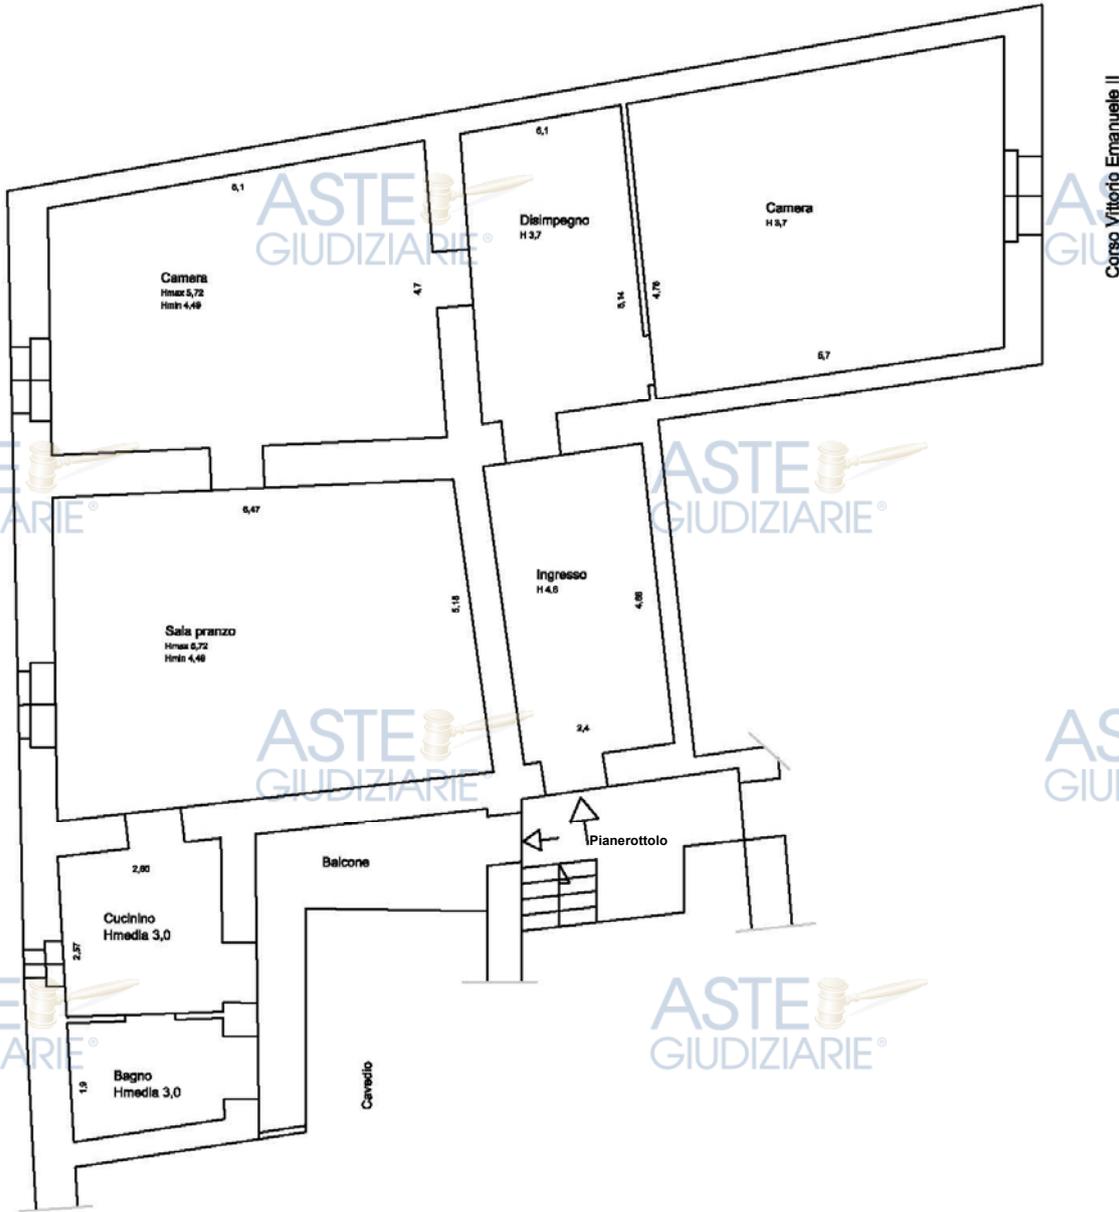
PIANTA DELLO STATO DI FATTO (per maggiori dettagli si veda l'allegato n. 4.2):

Sulla base del sopralluogo, l'appartamento è composto dai seguenti ambienti: ingresso, disimpegno, due camere da letto di cui una con affaccio sul Corso Vittorio Emanuele II e l'altra

sull'area scoperta censita al C.T. al Foglio 37, particella 789, sala da pranzo sempre con affaccio sull'area scoperta, cucinino e bagno con affacci verso il cavedio interno. L'appartamento è inoltre dotato di un balconcino rivolto nel cavedio interno a cui si accede dal cucinino e, tramite una porta, direttamente dal pianerottolo del vano scala.

In corrispondenza del disimpegno e della camera da letto rivolta verso il Corso Vittorio Emanuele II, è presente un controsoffitto realizzato con un tavolato e travi di legno che delimita il sottotetto, indicato nella visura catastale e nell'elaborato planimetrico al piano terzo. Tale sottotetto non risulta accessibile e sulla base delle misure delle altezze della copertura rilevate durante il sopralluogo, risulterebbe tale sottotetto ha una altezza massima di circa m 1,50 e minima di m 0,50, pertanto scarsamente utilizzabile.

La suddivisione dei vari ambienti interni è realizzata da muri portanti dello spessore di circa cm 70, e da pareti divisorie dello spessore di cm 10.

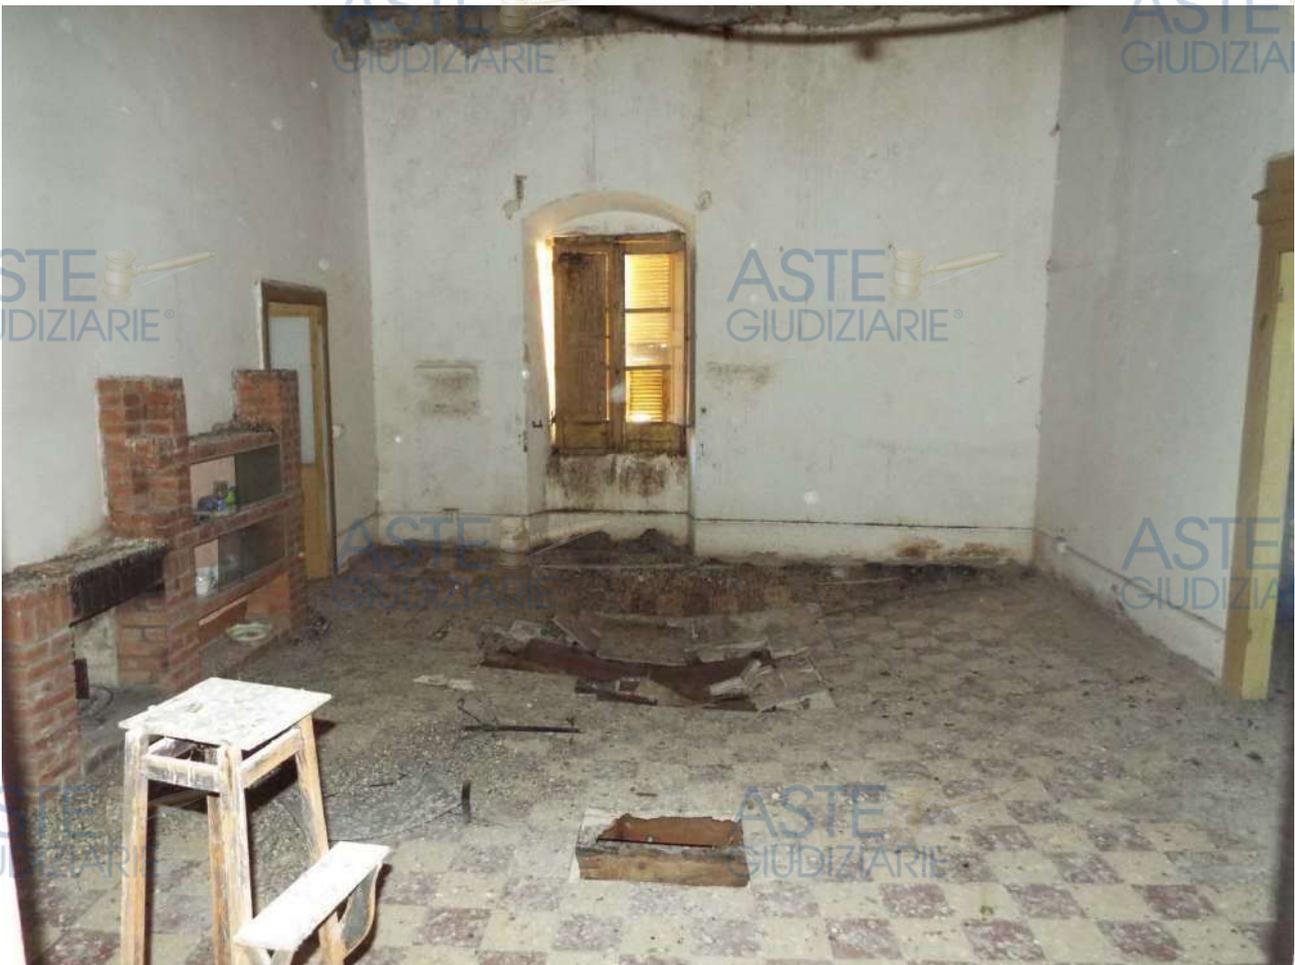
Sala da pranzo

- L'immobile si presenta in pessime condizioni d'uso e in completo stato di abbandono;
- Gli infissi esterni non risultano funzionanti, consentendo l'ingresso di piccioni e, in taluni casi, di acqua piovana;
- In alcune stanze parte della pavimentazione ha ceduto a causa della rottura di alcune travi di legno che la sorreggono.

- a. gli impianti di servizio (elettrico e idrico-sanitario) non sono a norma e dovranno essere oggetto di manutenzione straordinaria;
- b. deve essere verificato lo stato delle travi di supporto della pavimentazione e intervenire con la sostituzione di quelle ormai deteriorate ed il ripristino della pavimentazione;
- c. l'immobile è privo di agibilità.

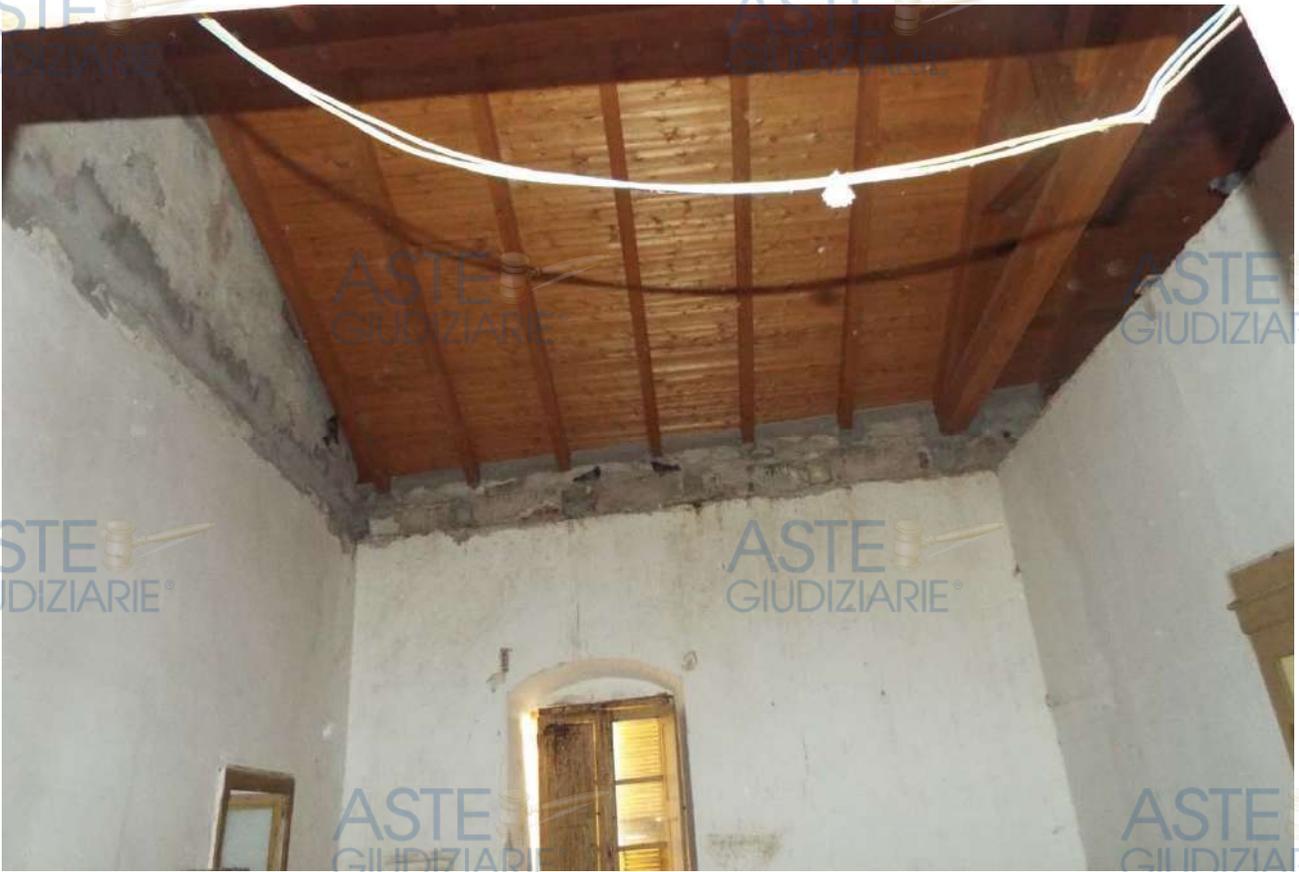
Copertura sala da pranzo

La copertura della sala da pranzo e della camera da letto lato nord è a vista, realizzata a due falde con orditura di travi di legno lamellare e tavolato di legno. La copertura della parte relativa all'ingresso, al disimpegno e alla camera da letto lato sud (con affaccio sun Corso Vittorio Emanuele) è realizzata a due falde con orditura di travi di legno lamellare e tavolato di legno, non a vista in quanto, come detto, presente un controsoffitto realizzato con travi e tavolato di legno verniciato. La copertura della parte relativa al cucinino e servizio igienico è realizzata ad una falda con orditura di travi di legno lamellare e tavolato di legno a vista. Esternamente la copertura è in coppo sardo. Sulla base delle informazioni acquisite la copertura relativa all'appartamento in oggetto e a quella del resto dello stabile è stata rifatta o manutenzionata tra il 2011 e 2016.

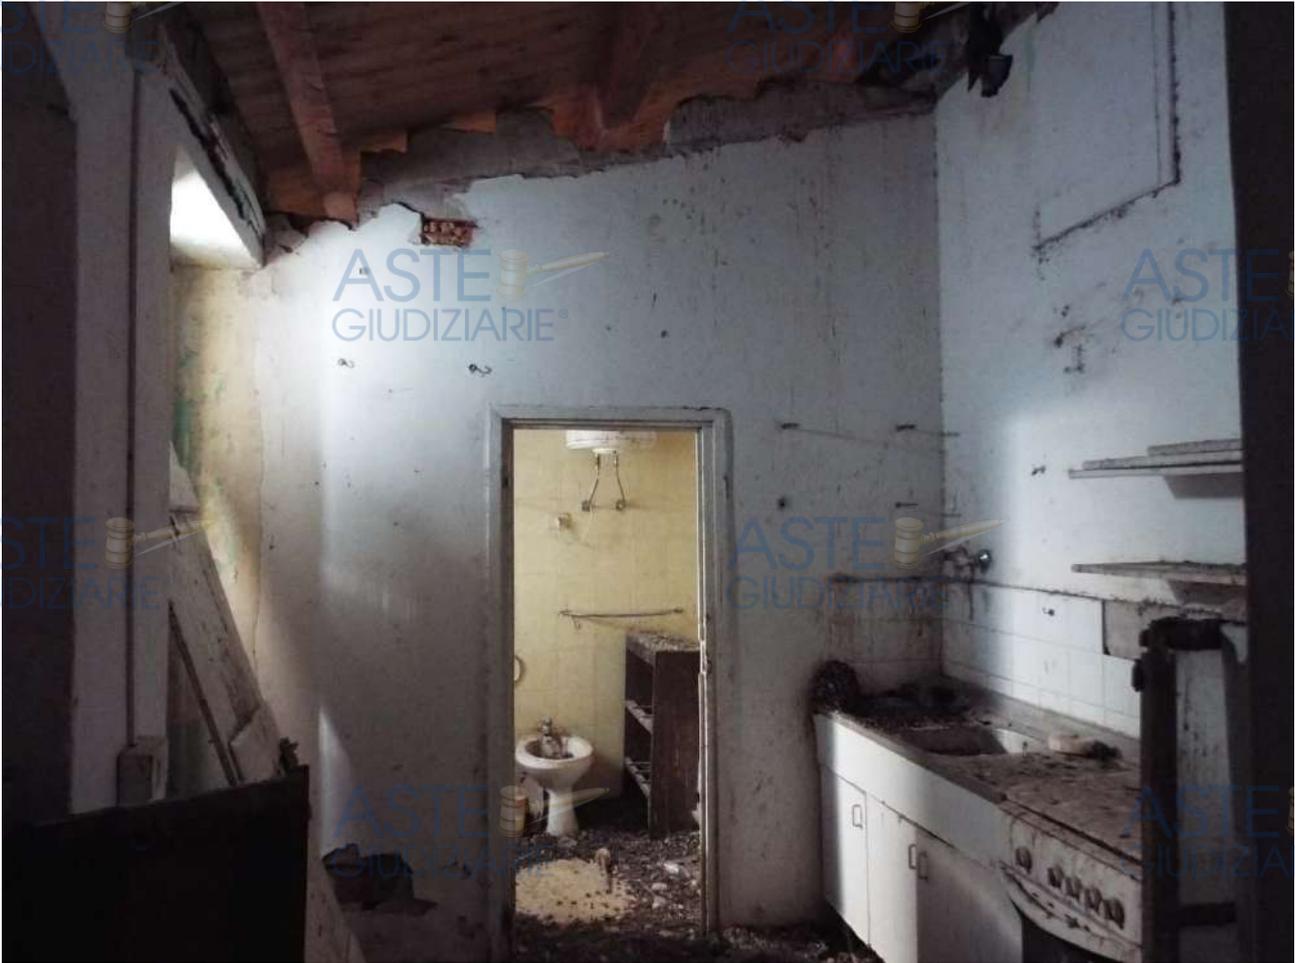
Cucinino e bagno

Il servizio igienico, con accesso dal cucinino, è completamente rifinito con placcaggi verticali di colore chiaro e pavimentazione di piastrelle di gres.

L'immobile è privo di impianti di condizionamento e riscaldamento, ad eccezione di un camino a legna posto nella sala da pranzo, l'acqua calda sanitaria è prodotta dal boiler elettrico a resistenza installato nel bagno.

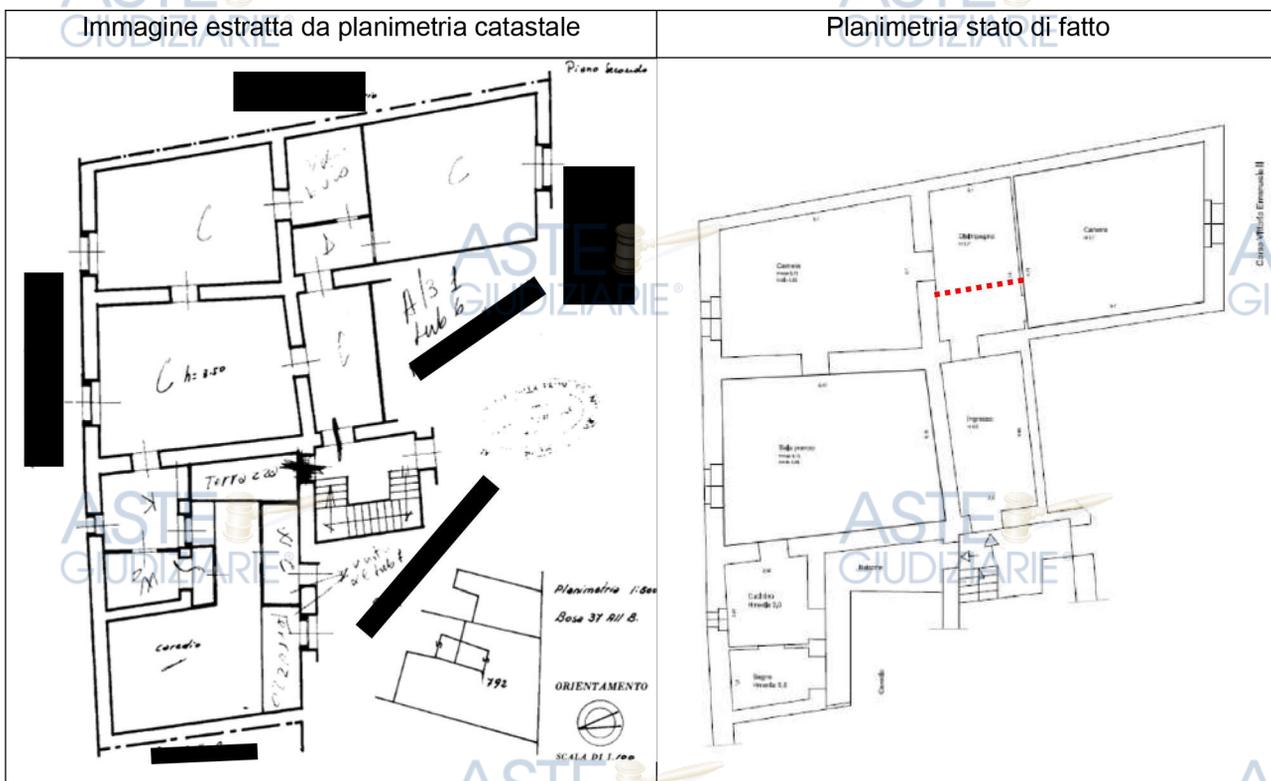
Nell'immagine seguente vengono riportate la planimetria catastale (contenuta nell'allegato n. 2.2) e quella rappresentativa dello stato di fatto, con indicazione delle difformità riscontrate:

Dal raffronto tra lo stato di fatto e la planimetria catastale risulta la rimozione della parete divisoria del disimpegno. Pertanto la regolarizzazione catastale, da effettuare con procedura Docfa per la diversa distribuzione degli spazi interni, ha dei costi pari a € 900,00 più oneri di legge oltre € 50,00 di spese di presentazione.

Viceversa, dovrà essere presentata una pratica di regolarizzazione catastale, da effettuare con procedura Docfa per la diversa distribuzione degli spazi interni, i cui costi sono pari a € 950,00 comprensivi di spese di presentazione.

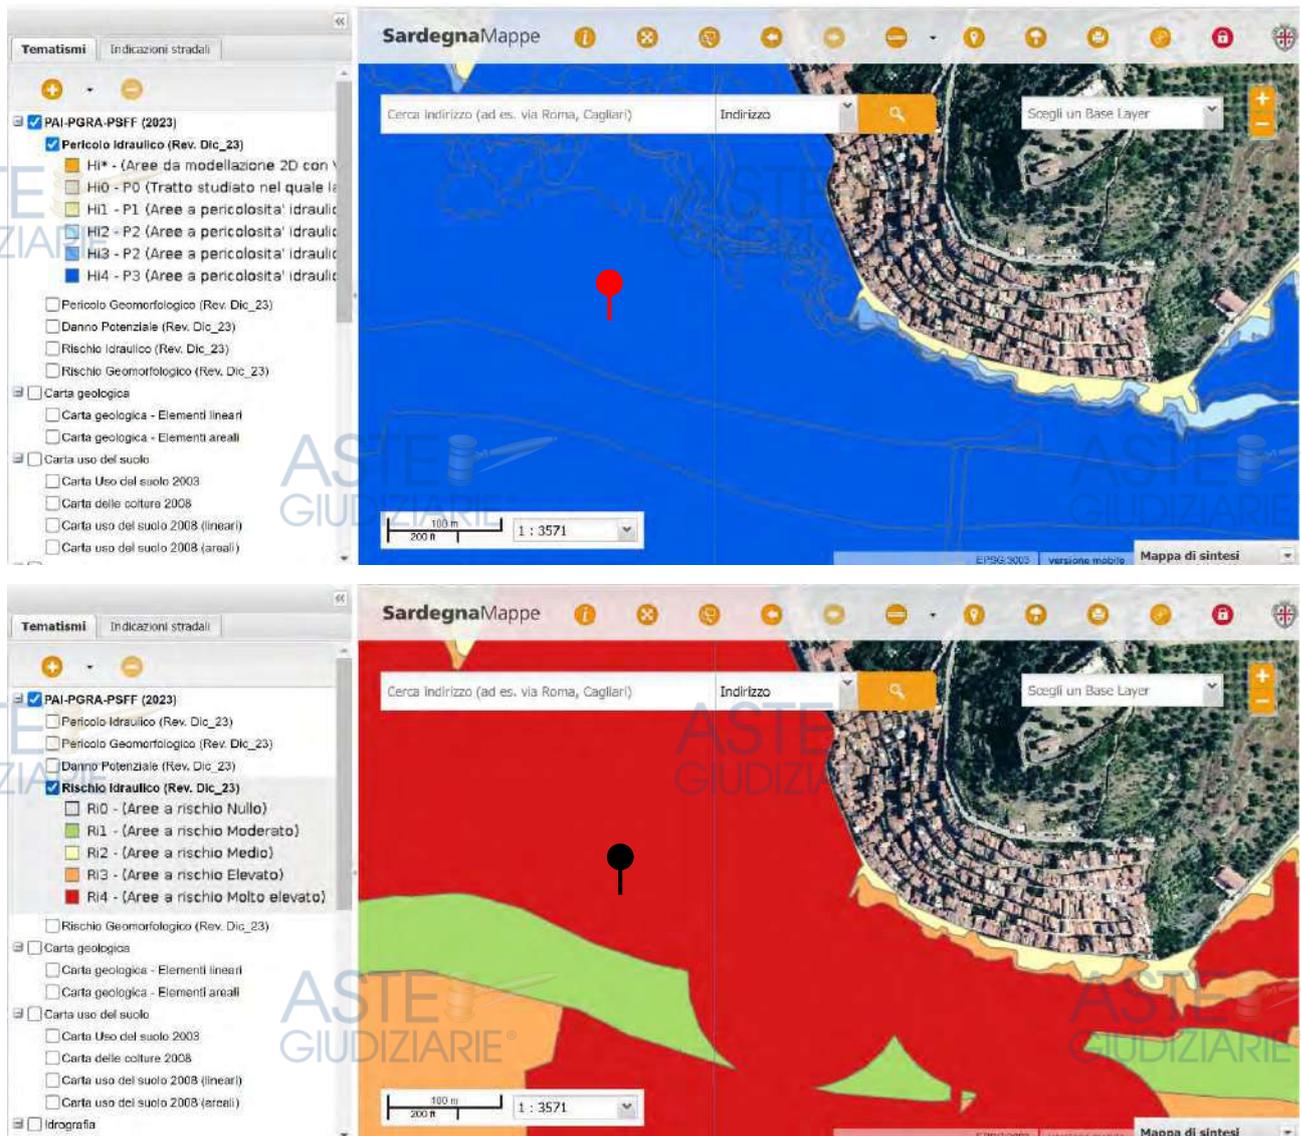
L'immobile ricade nell'area Hi4 – P3 di pericolosità idraulica molto elevata e in area Ri4 di rischio idraulico molto elevato, così come indicato nelle seguenti immagini del Piano Assetto Idrogeologico tratta dal sito Geoportale della Regione Sardegna:
