**TRIBUNALE DI ORISTANO**

**Procedura n. 29/2023 R.G.Es.**

**PERIZIA PER PUBBLICITÀ – LOTTO N. 3**

**INTERO FABBRICATO IN VIA BONARIA N. 13 – BOSA (OR)**

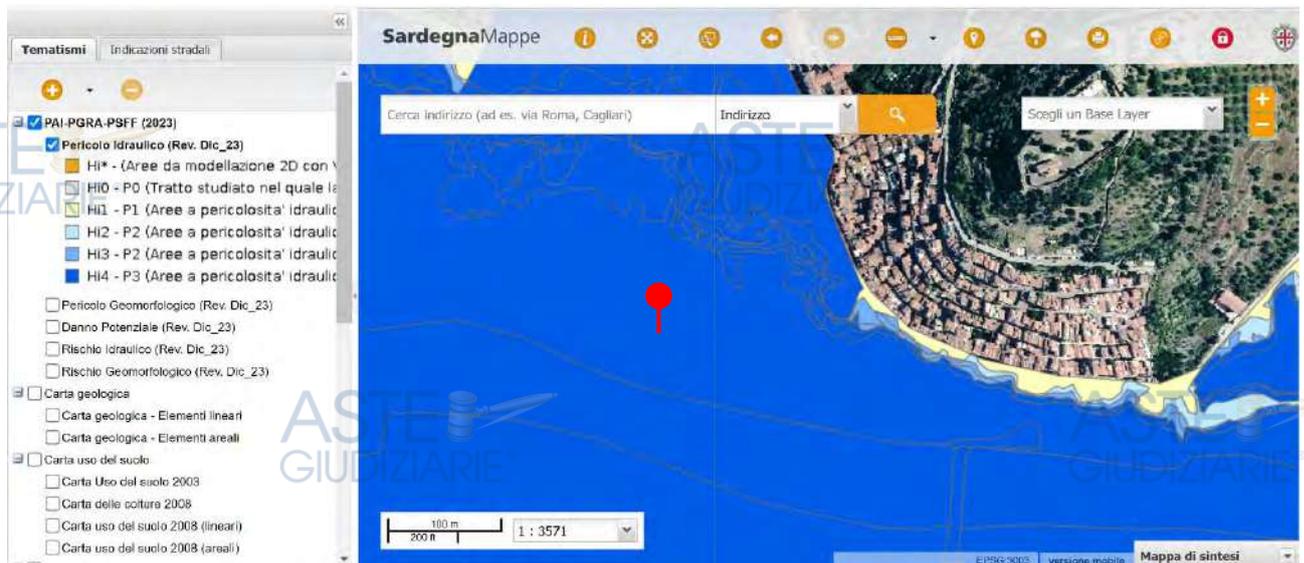
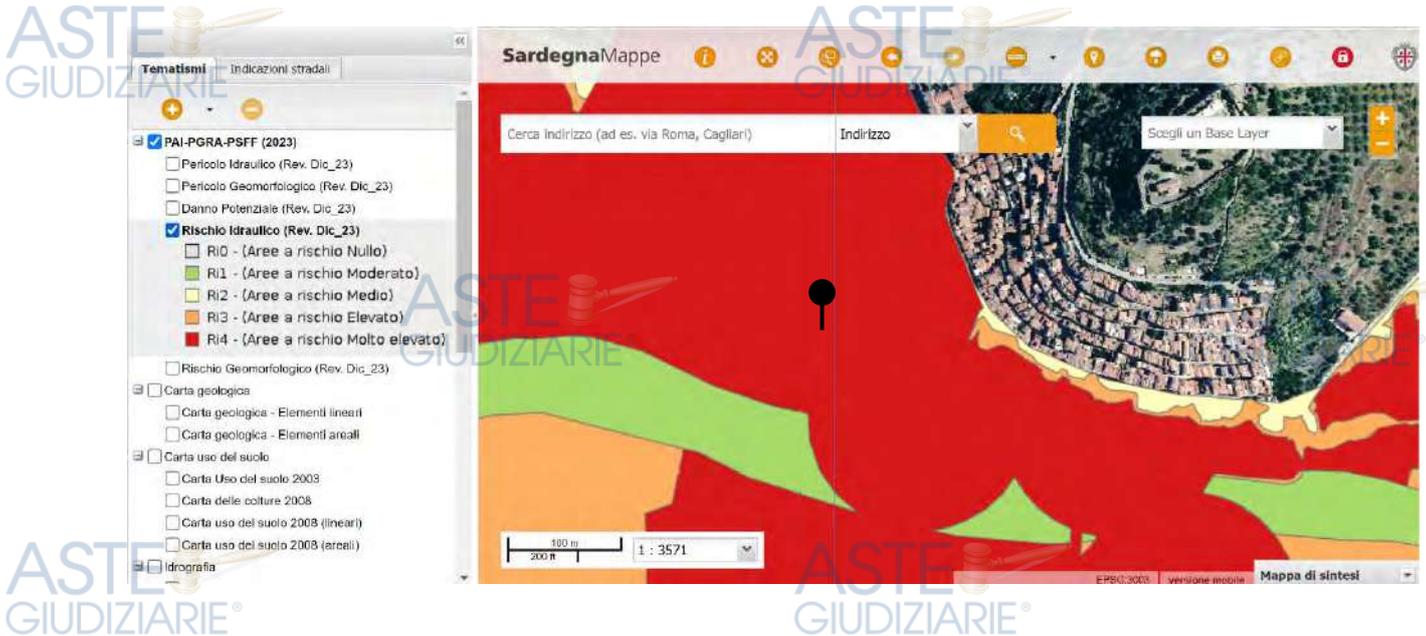
L'immobile ricade nell'area Hi4 – P3 di pericolosità idraulica molto elevata e in area Ri4 di rischio idraulico molto elevato, così come indicato nelle seguenti immagini del Piano Assetto Idrogeologico tratta dal sito Geoportale della Regione Sardegna:

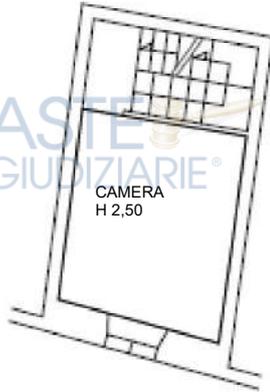
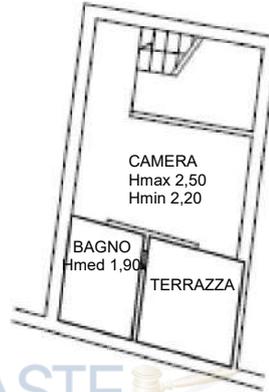
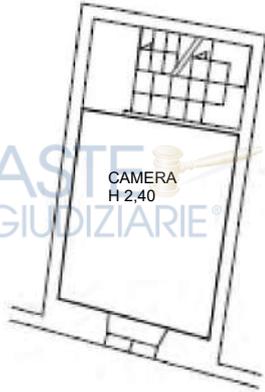
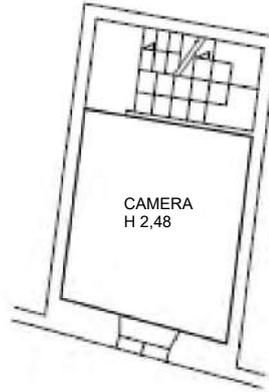
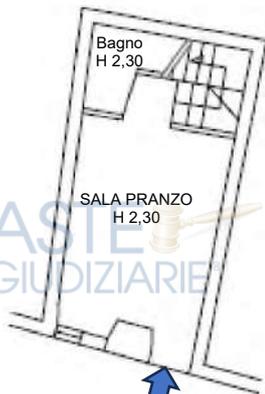
PIANTA DELLO STATO DI FATTO (per maggiori dettagli si veda l'allegato n. 4.3):

Sulla base di quanto rilevato durante il sopralluogo, l'immobile può essere descritto al seguente modo: al piano terra, dal portone di ingresso si accede direttamente alla sala da pranzo con angolo cottura, le cui pareti verticali sono rivestite con piastrelle di gres di colore chiaro; dalla sala pranzo si accede al vano scala (di collegamento ai piani soprastanti) e a un bagno dotato di sanitari e scaldino elettrico ricavato nel sottoscala; ai piani primo, secondo e terzo, dal pianerottolo del vano scala si accede ad una unica camera da letto con affaccio sulla via Bonaria tramite finestra; al quarto e ultimo piano dal vano scala si accede ad una camera aperta e da questa ad un bagno dotato di sanitari e ad una terrazza scoperta.

Il fabbricato è realizzato con muri portanti dello spessore di circa cm 70 e pareti divisorie dei vari ambienti dello spessore di cm 10.

La copertura del fabbricato è realizzata a falde inclinate con orditura e tavolato di legno, finitura esterna in coppi.

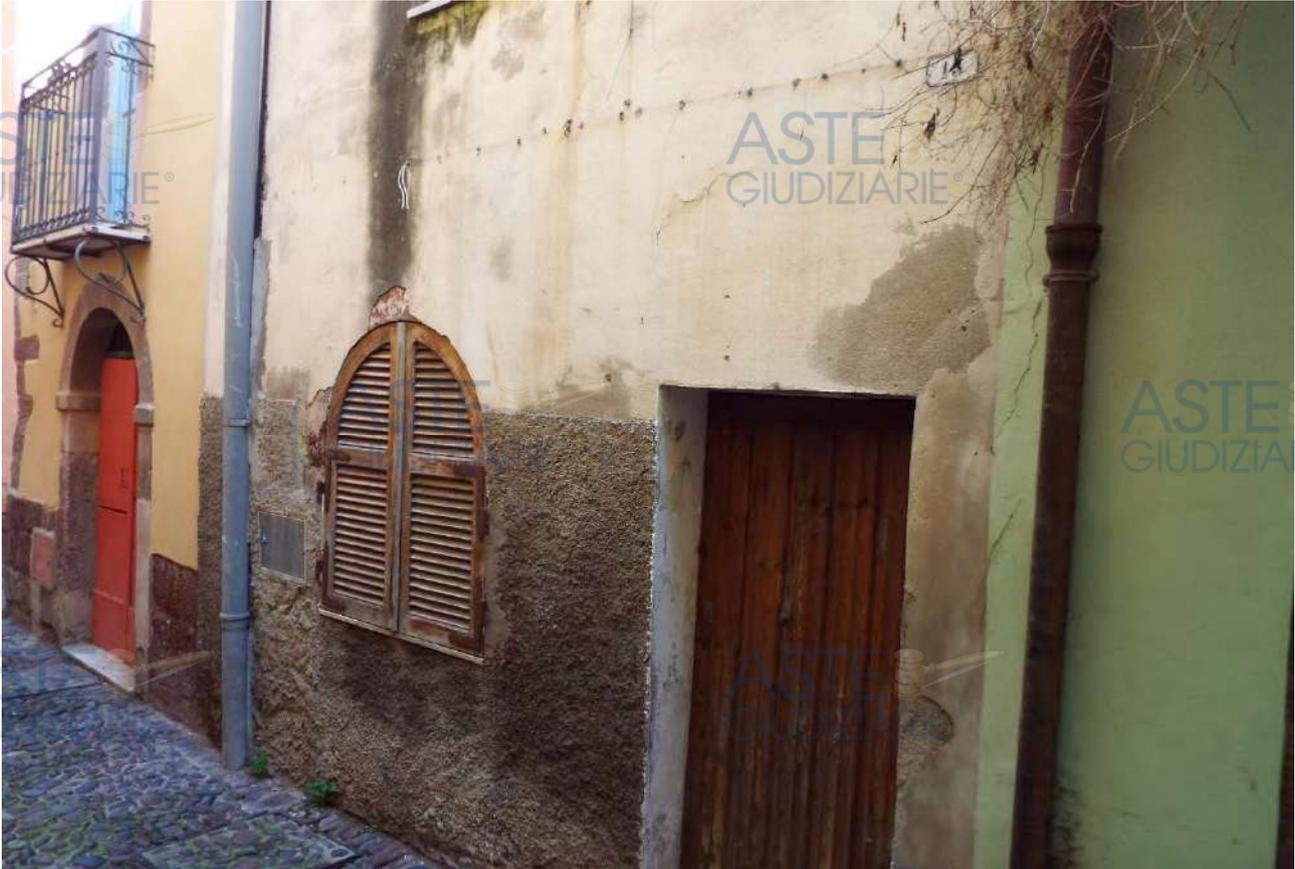
**Prospetto piano terra**

Anche la facciata del fabbricato risulta nel suo complesso in cattive condizioni, si evidenziano lesioni dell'intonaco in diversi punti ma senza evidenti distacchi dello stesso.

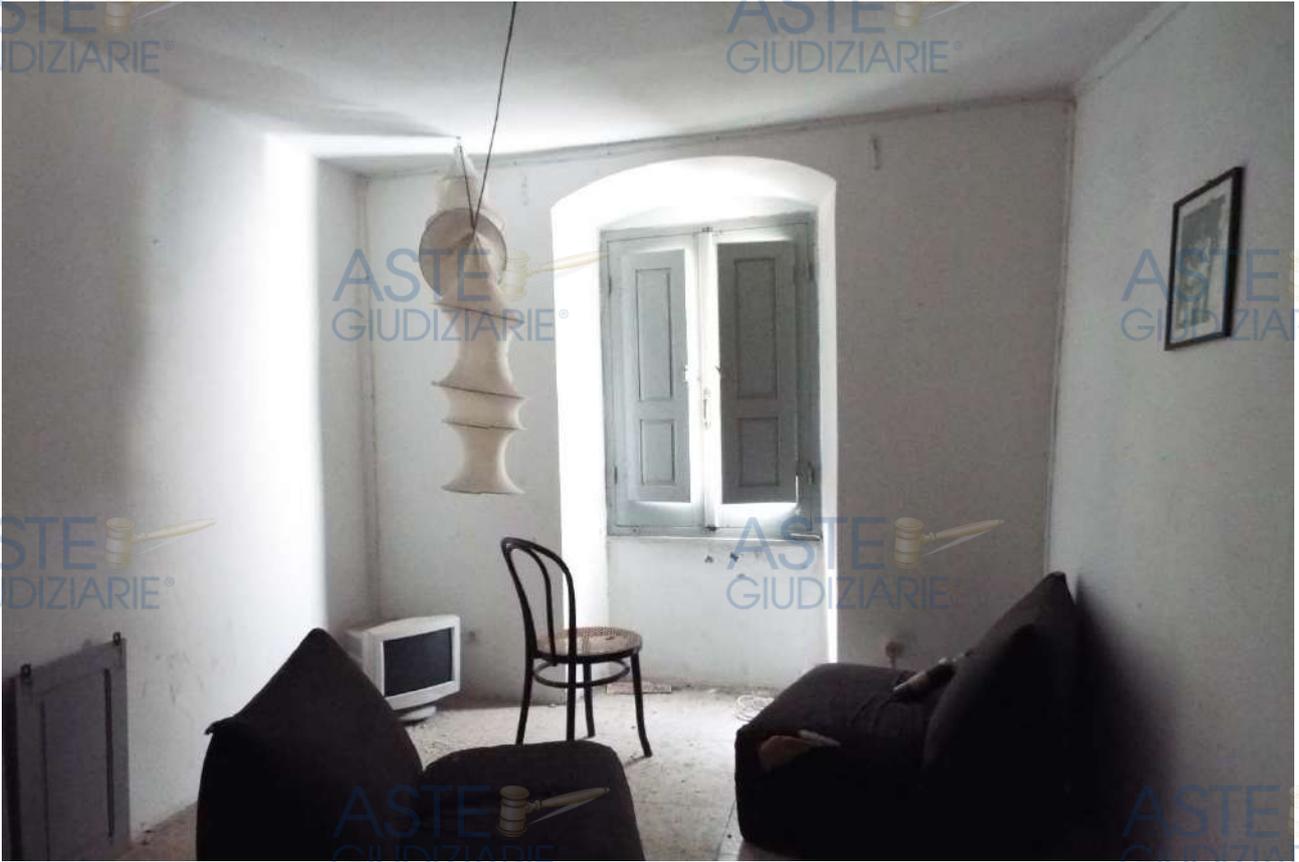
**Camera piano primo**

Il fabbricato è in cattivo stato di conservazione, si evidenziano infiltrazioni di umidità dalla terrazza al quarto piano verso la camera sottostante, deterioramento dell'intonaco generalizzato nelle parti verticali al piano terra e ai piani terzo e quarto, lesioni significative lungo la parete lato sud al terzo piano.

Diverse camere sono state oggetto di ingresso di piccioni e pertanto le condizioni igienico sanitarie risultano precarie.

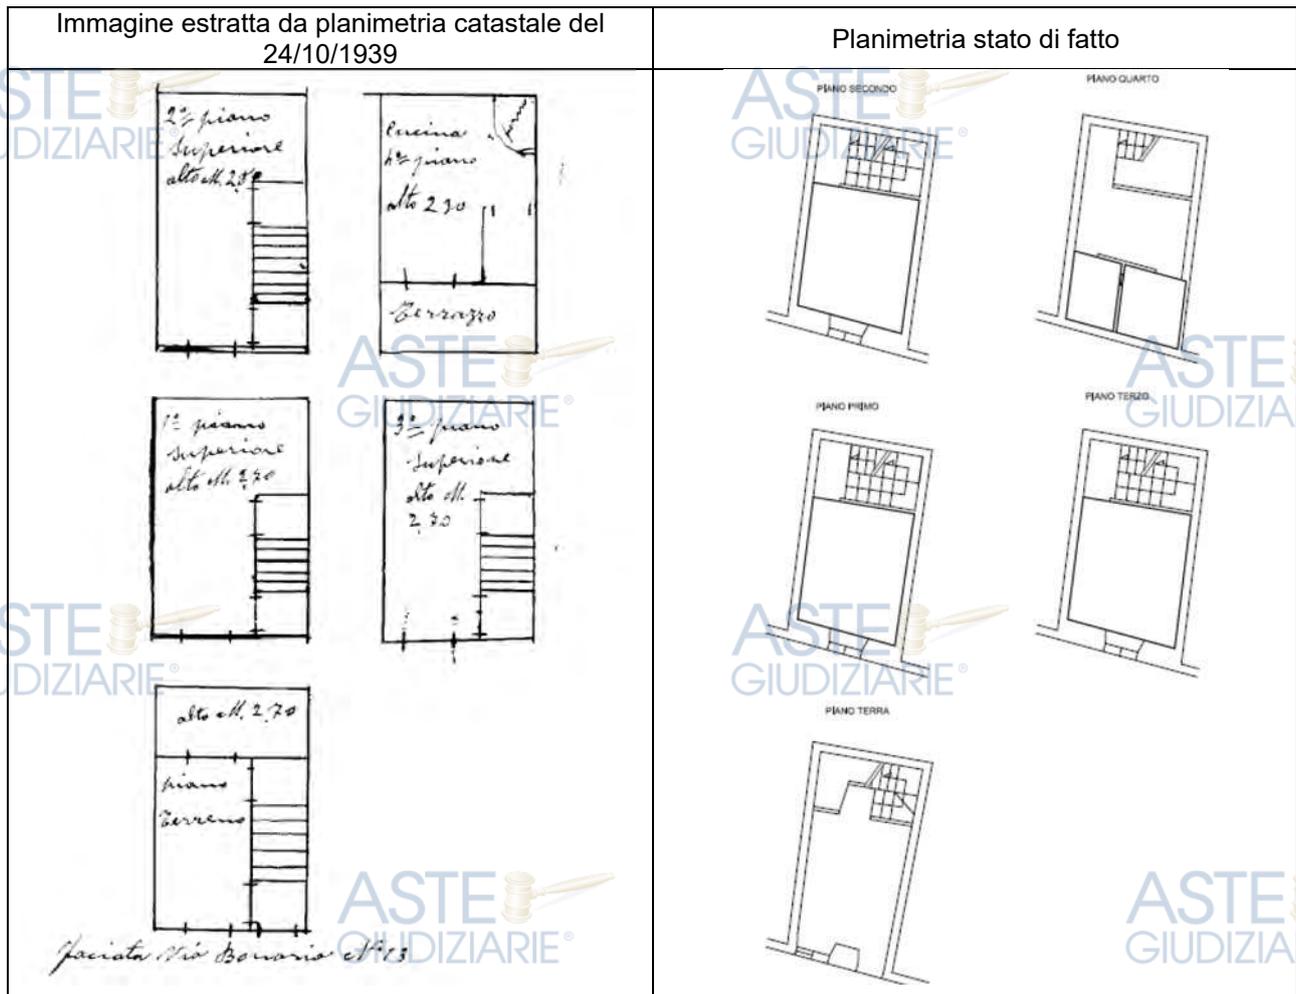
Nell'immagine seguente vengono riportate la planimetria catastale (contenuta nell'allegato n. 2.3) e quella rappresentativa dello stato di fatto:

Come evidente, la planimetria catastale agli atti risalente al 1939 non è rappresentativa dello stato di fatto per la diversa distribuzione degli spazi interni. Pertanto anche l'aggiornamento della planimetria catastale dovrà rientrare nella pratica Docfa di aggiornamento sopra indicata.

In conclusione, le succitate difformità andranno regolarizzate a carico del futuro acquirente con la presentazione di una pratica Docfa di aggiornamento catastale, il cui costo è pari a € 1.500 più oneri di legge e oltre a € 100,00 di oneri di presentazione.

Viceversa, dovrà essere presentata una pratica di regolarizzazione catastale, da effettuare con procedura Docfa per la diversa distribuzione degli spazi interni, i cui costi sono pari a € 1.600,00 comprensivi di spese di presentazione.

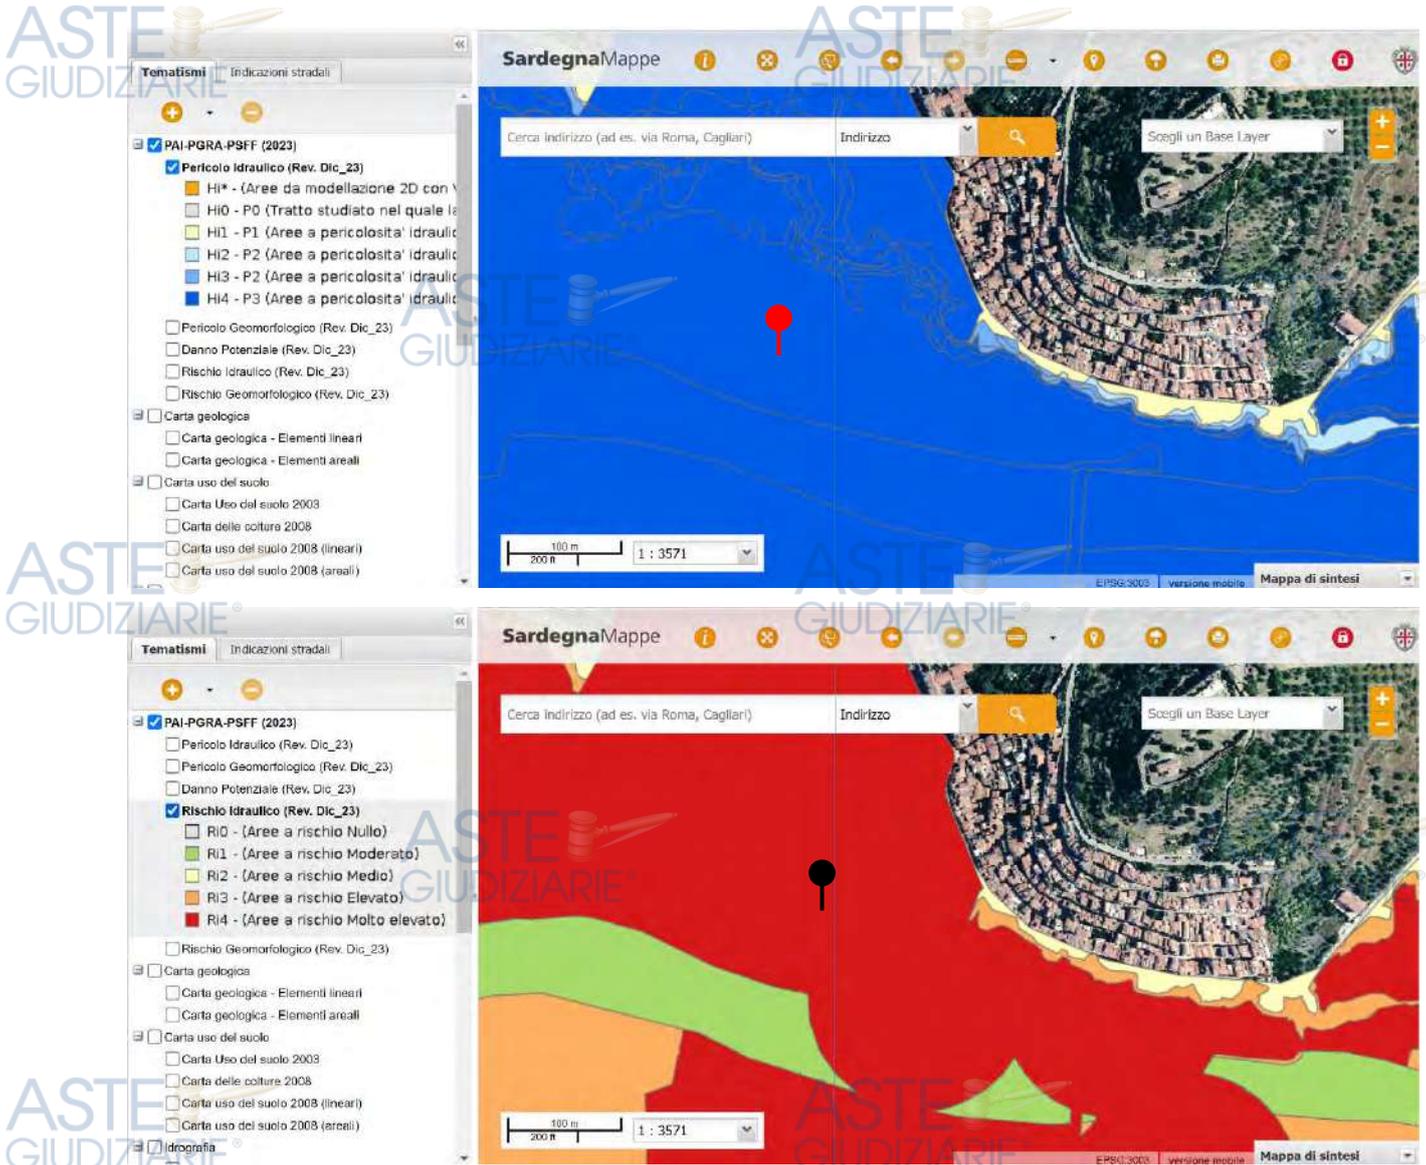
L'immobile ricade nell'area Hi4 – P3 di pericolosità idraulica molto elevata e in area Ri4 di rischio idraulico molto elevato, così come indicato nelle seguenti immagini del Piano Assetto Idrogeologico tratta dal sito Geoportale della Regione Sardegna:
