**RELAZIONE DI CONSULENZA TECNICA D'UFFICIO**  
**TRIBUNALE DI ORISTANO**  
**PROCEDURA ISCRITTA AL N. 3/2025 R.Es.**  
**LOTTO N. UNICO**

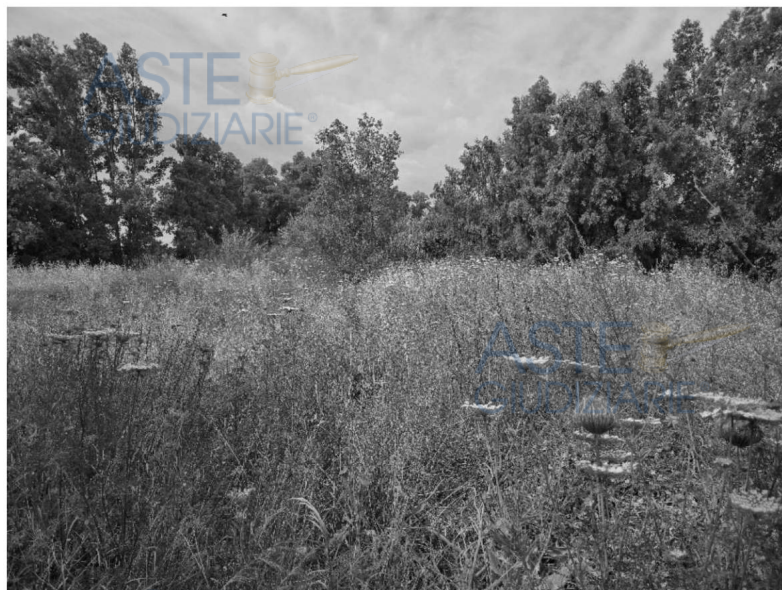
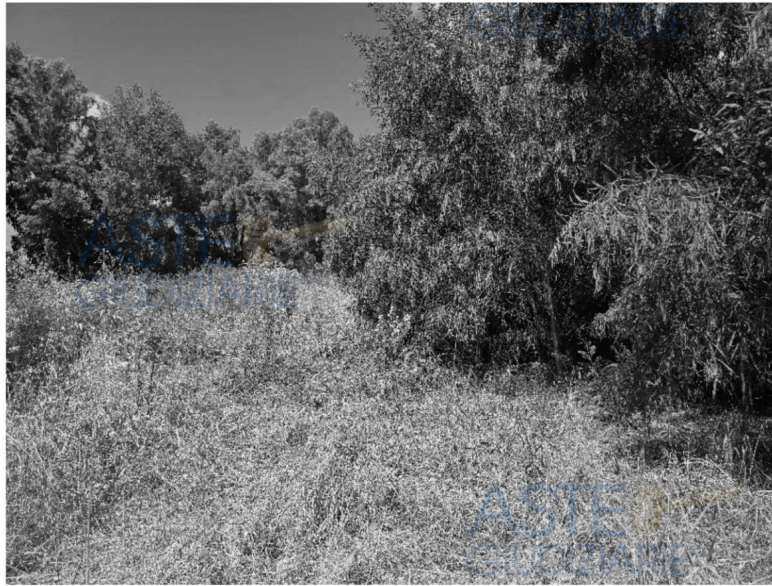
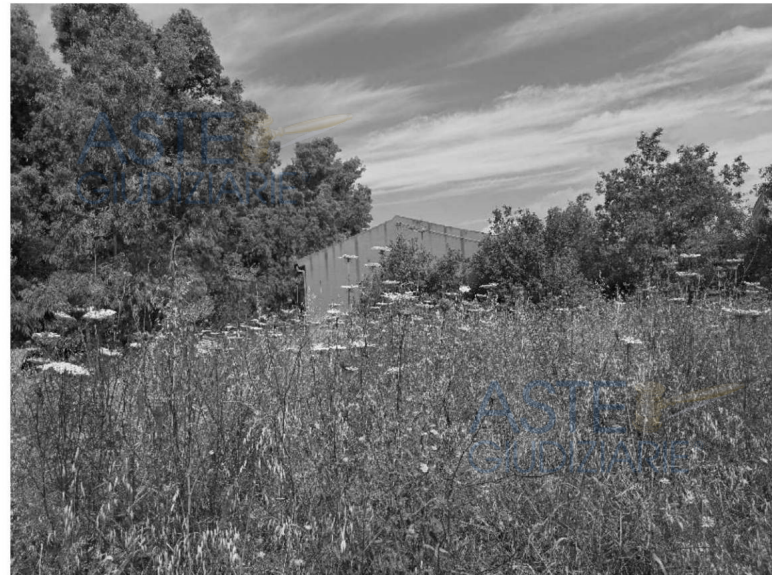
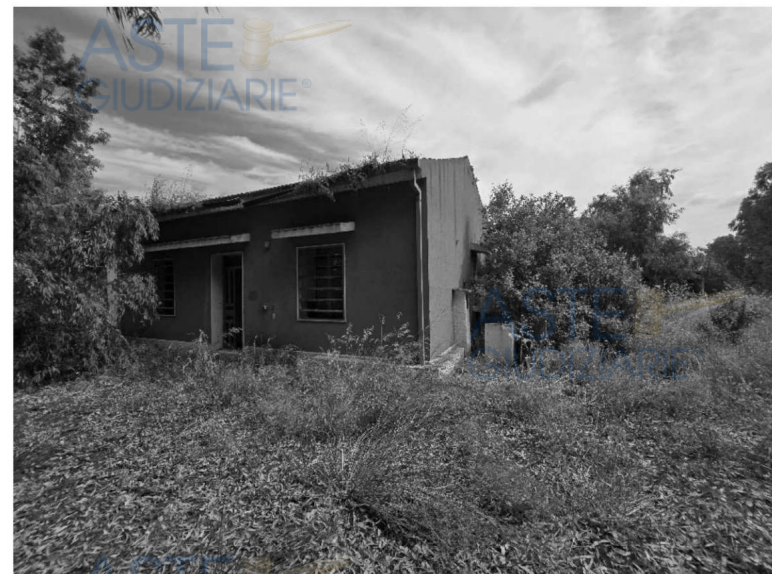
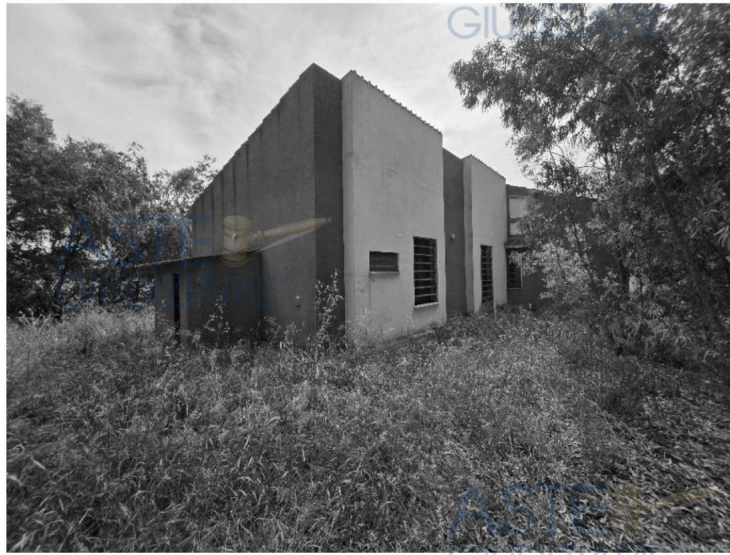
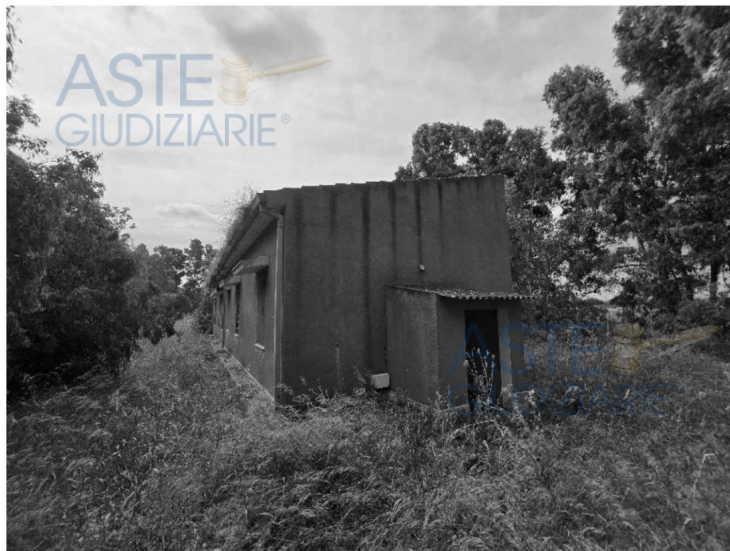
L'intera proprietà immobiliare risulta essere in stato di completo abbandono, i terreni sono ormai in uno stato di boscaglia impenetrabile per la maggior superficie, il fabbricato richiede opere di pulizia e manutenzione, con particolare riguardo agli impianti elettrici ove quadri e scatole di derivazione e comandi sono state in parte rimossi, agli intonaci e tinteggiature da ripristinare, alle coperture dove le gronde sono da sostituire ed in cui ormai è cresciuta una folta vegetazione.

Le due tettoie hanno le coperture fortemente degradate e lesionate, essendo inoltre realizzate in lastre di cemento amianto se ne dovrà prevedere la rimozione secondo le normative vigenti in materia di opere contenenti amianto, anche le strutture in acciaio andranno rimosse, la grande indicata con la lettera "A" della tavola 1 è totalmente difforme dal titolo autorizzativo, la piccola indicata con la lettera "B" della tavola 1 è stata realizzata in assenza di qualunque titolo abilitativo (vedi allegato n. 10 - 11).

Tutte le opere realizzate in cemento amianto dovranno essere rimosse da ditte autorizzate ad operare su tali rifiuti speciali e smaltite presso idonee discariche.

Le spese per le rimozioni verranno computate a parte e decurtate dal valore di stima (vedi allegato n. 18).

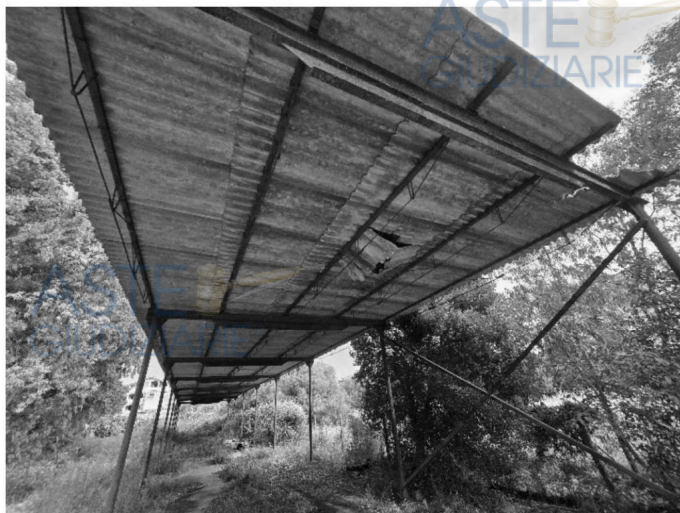
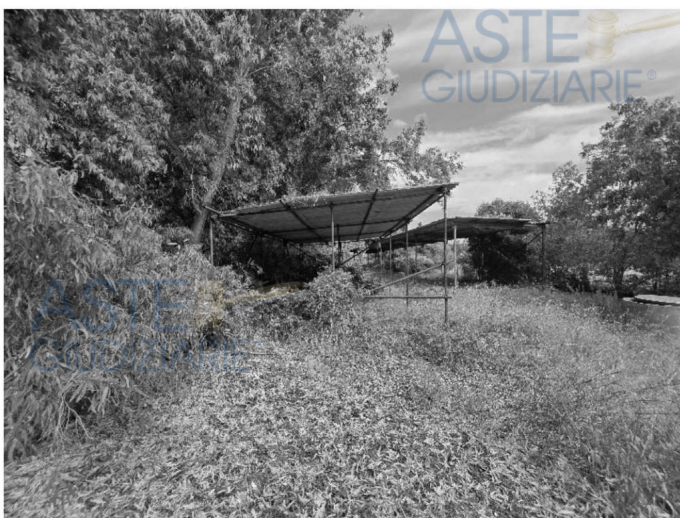
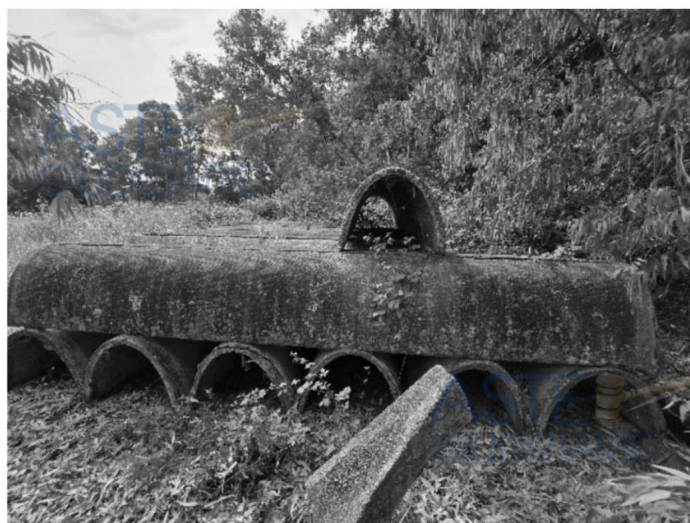
All'interno dei terreni risultano abbandonati dei canali anch'essi realizzati presumibilmente in cemento amianto, sono visibili circa 12 canali di larghezza cm 85, altezza cm 70, lunghezza m 5,00,

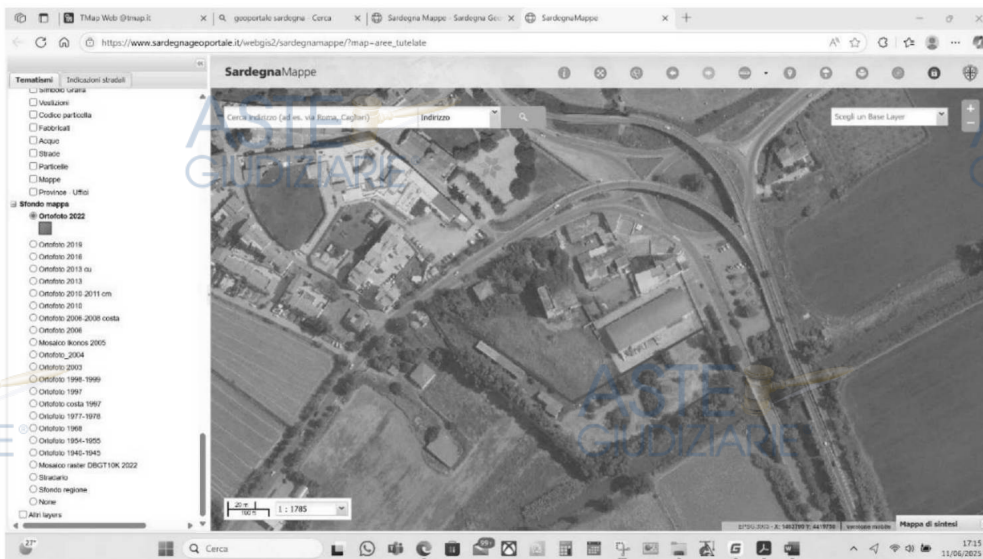
Ortofoto anno 2022 Geoportale Regione Sardegna

A seguito delle verifiche effettuate si è rilevato che il fabbricato risulta difforme rispetto a quanto autorizzato, il progetto approvato prevedeva un corpo di fabbrica unico composto da due aree regolari una di forma quadrata di dimensioni esterne m 10,00 x m 10,00 con i vani ad uso servizi, e l'altra area sagoma rettangolare delle dimensioni esterne m 6,00 x m 10,00 autorizzata ad uso deposito come da seguente planimetria,
