# TRIBUNALE DI ORISTANO

Procedimento R. Es. 36/2021

Relazione di Consulenza Tecnica  
d'Ufficio

Ing. Francesco FAIS

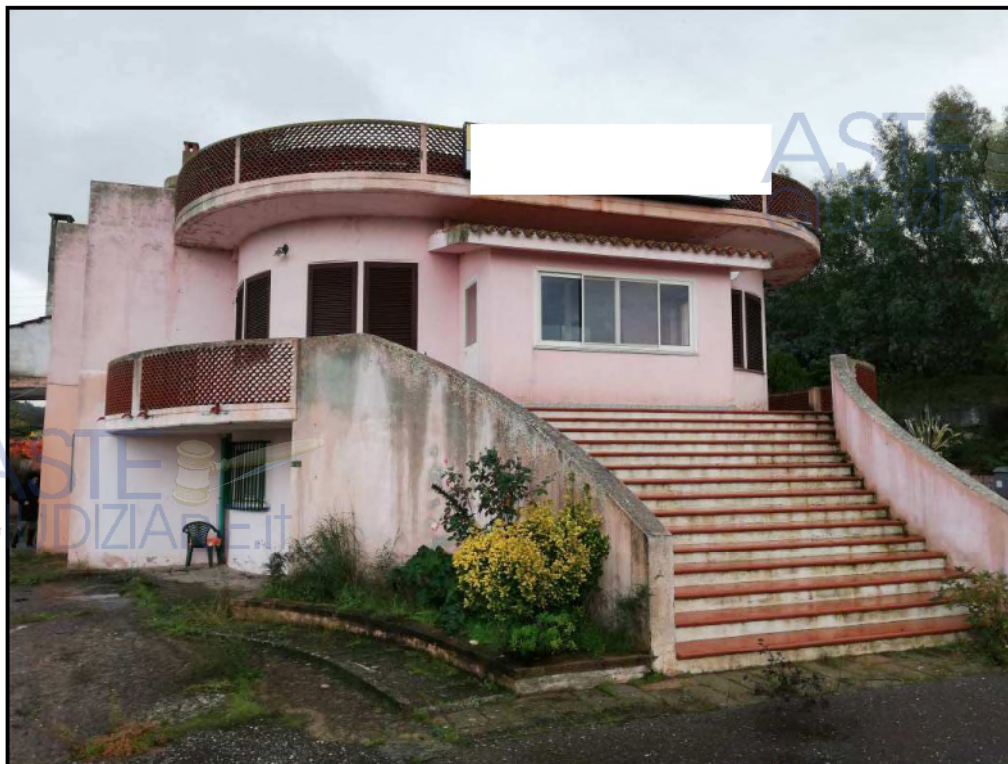
Foto 1- Prospetto principale

Percorrendo la scalinata si raggiunge un balcone che si sviluppa per buona parte del perimetro dell'edificio.

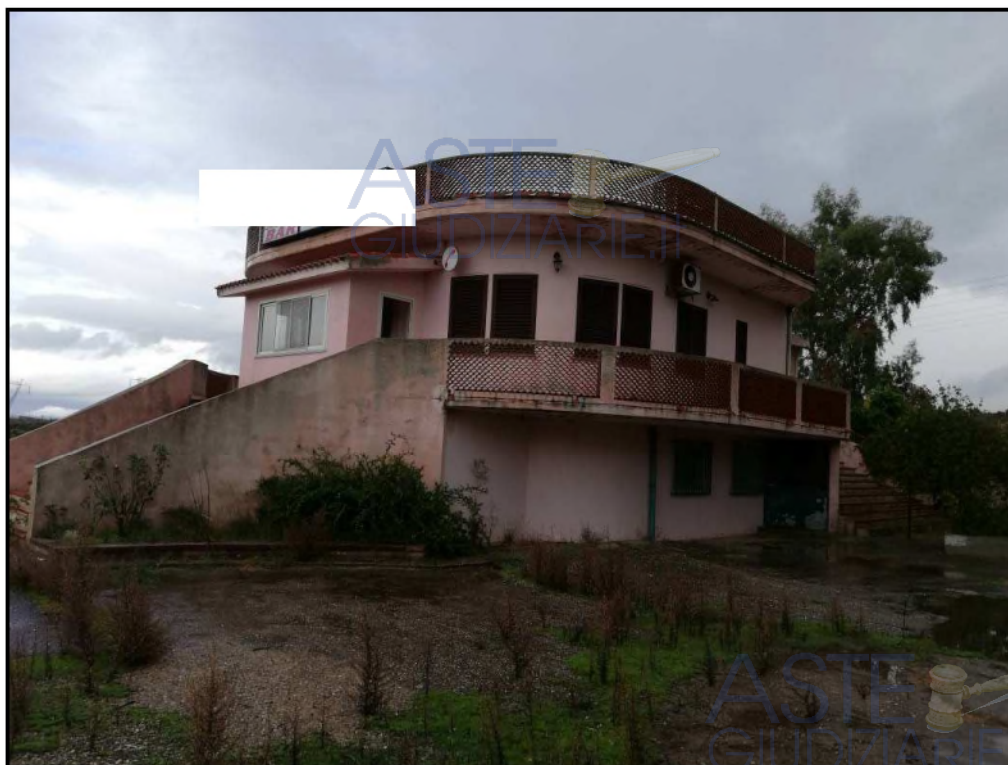
Foto 2 - Prospetto laterale sud

Il progetto assentito prevedeva l'accesso alla sala ristorante direttamente dal balcone, attraverso un'ampia porta finestra posizionata di fronte alla scalinata; successivamente è stata realizzata,

probabilmente per proteggere l'ingresso principale, una piccola veranda (Foto 1 - 3 - 4) che tramite i suoi due ingressi laterali consentiva di raggiungere la sala ristorante.

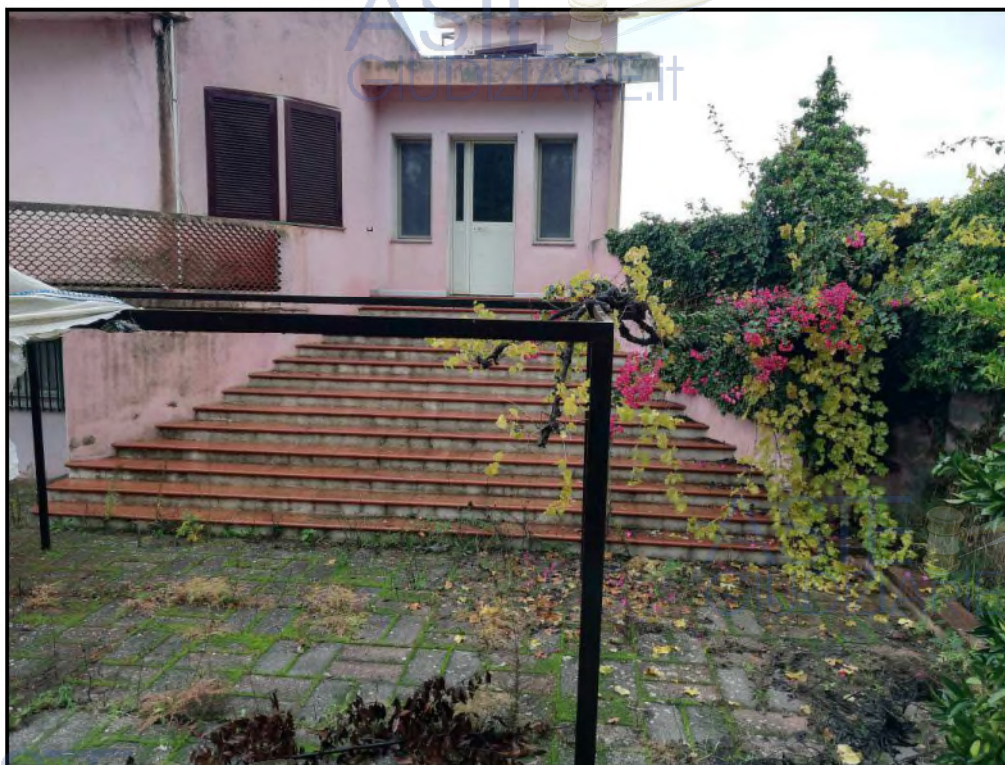
Foto 5 - Dettaglio ingresso laterale prospetto sud

Al piano rialzato si può accedere anche attraverso una seconda scalinata realizzata sul prospetto laterale dell'edificio (Foto 5).

Il primo progetto originario prevedeva che percorrendo questa seconda scalinata si sarebbe raggiunto un pianerottolo in quota da cui si poteva accedere sia alla zona bar del locale ristorante e sia all'ampia terrazza destinata a zona ristorante all'aperto.

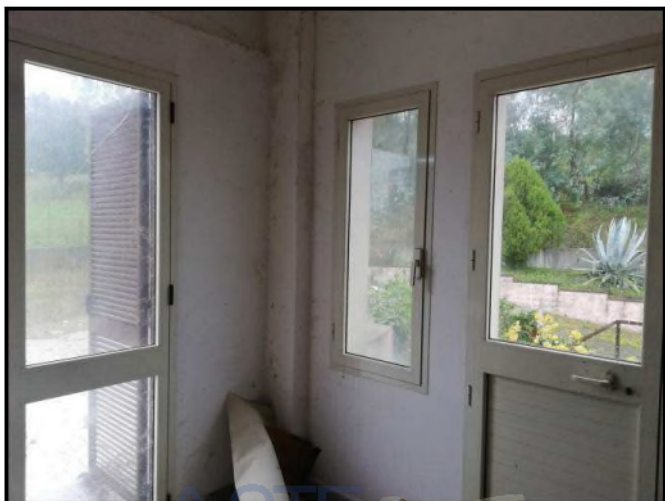
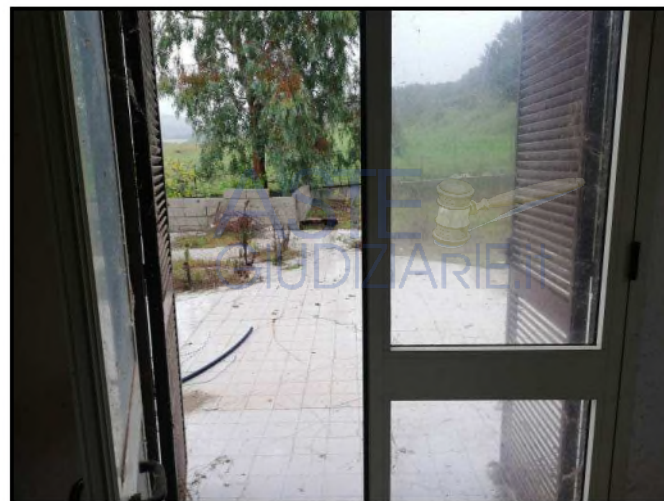
Foto 6 - Passaggio coperto ingresso lato sud

Anche quest'ultimo pianerottolo è stato successivamente chiuso ricavando un passaggio coperto di collegamento tra le due zone sopra descritte (Foto 6 - 7).

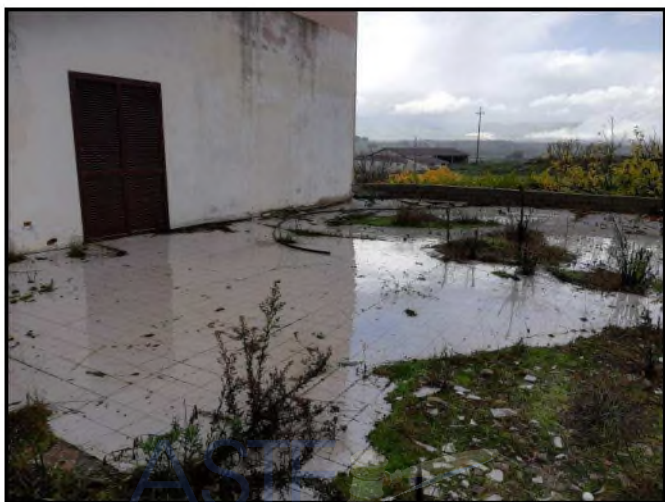
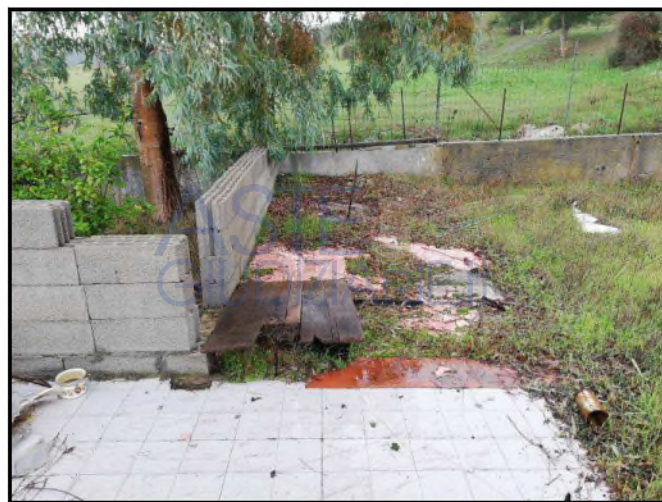
Foto 8 - Pavimentazione sala in ampliamento demolita

Le suddette porzioni in ampliamento non sono più presenti.

Questo perché in data 07 agosto 2010 il fabbricato è stato oggetto di un atto vandalico che, con l'utilizzo di esplosivo, ha sventrato il pilastro centrale della sala compromettendone di fatto la stabilità. A seguito del sopralluogo congiunto tra le forze dell'ordine (carabinieri di Sedilo e Vigili del Fuoco) ed i tecnici comunali è stato prescritto il puntellamento dell'intera struttura dichiarando di fatto la porzione di fabbricato inagibile (**ALLEGATO "G"**). Per questo motivo i proprietari della struttura hanno successivamente provveduto alla demolizione sia della nuova sala ristorante e sia del blocco servizi igienici ad essa annessa. Resta visibile soltanto la vecchia pavimentazione della sala in ampliamento (Foto 8 - 9).

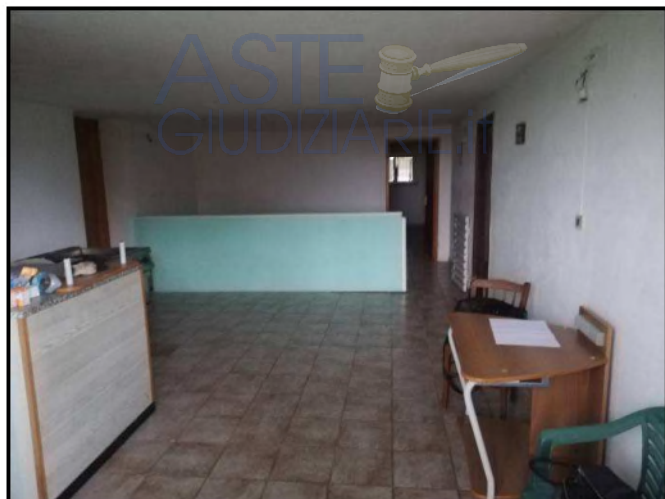
Foto 10 – Legnaia piano terra - seminterrato

Sono presenti un locale spogliatoio (Foto 12) coi relativi servizi igienici (Foto 14 – 15), alcuni vani destinati a magazzino – deposito (Foto 11 – 13), un locale destinato a legnaia (Foto 10) ed un disimpegno (Foto 16) che consente, tramite la scala posta nel vano circolare, di raggiungere sia i piani superiori del fabbricato e sia un ulteriore locale seminterrato destinato a cantina (Foto 17).

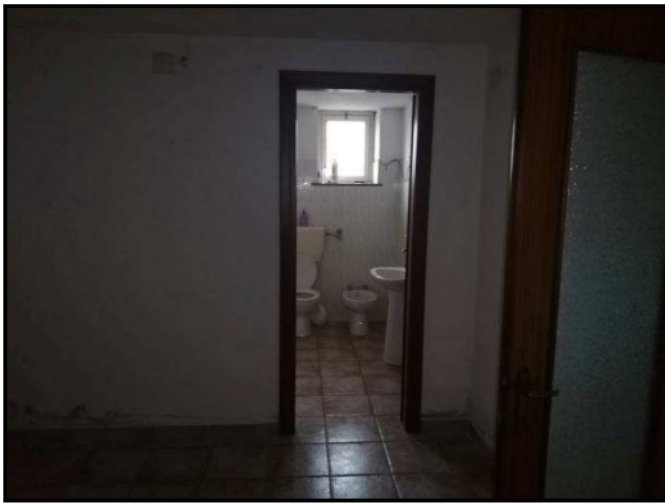
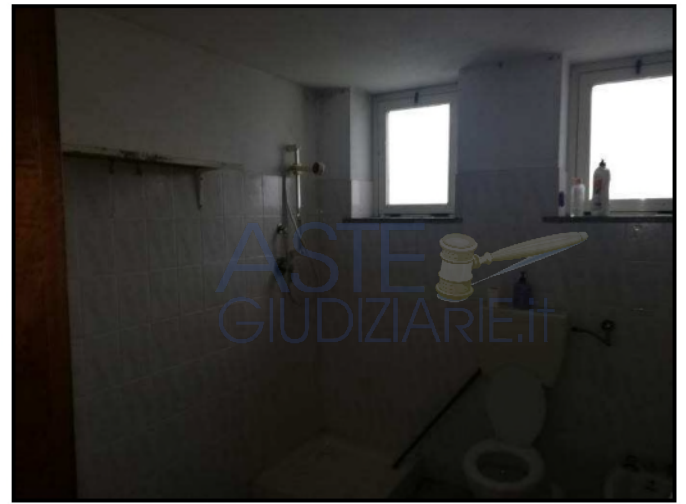
Foto 14 - Bagni per il personale piano terra - seminterrato

Foto 15 - Bagni per il personale piano terra - seminterrato

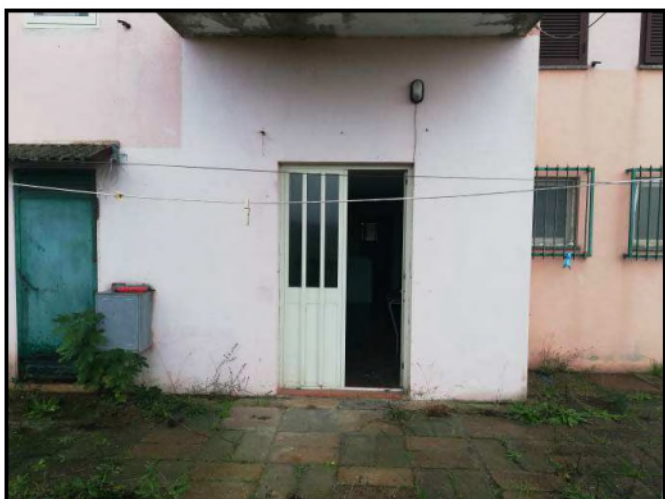
Foto 18 - Ingresso lato nord piano terra - seminterrato

Al piano seminterrato si accede anche da un ingresso indipendente posto sul prospetto nord dell'edificio (Foto 18 - 19).

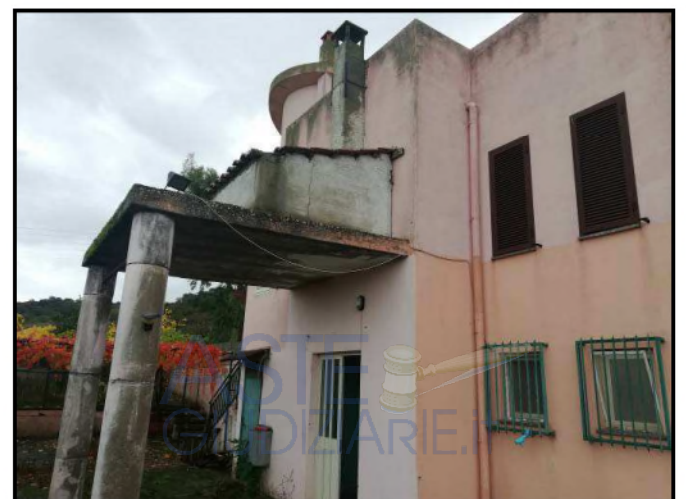
Foto 19 - Ingresso lato nord piano terra - seminterrato

Prospiciente il vano destinato a bar è presente la cucina del ristorante (Foto 26 – 27) e dotata anche di un forno a legna visibile anche dall'esterno inquanto posizionato sulla pensilina di ingresso nord al piano seminterrato (Foto 19).

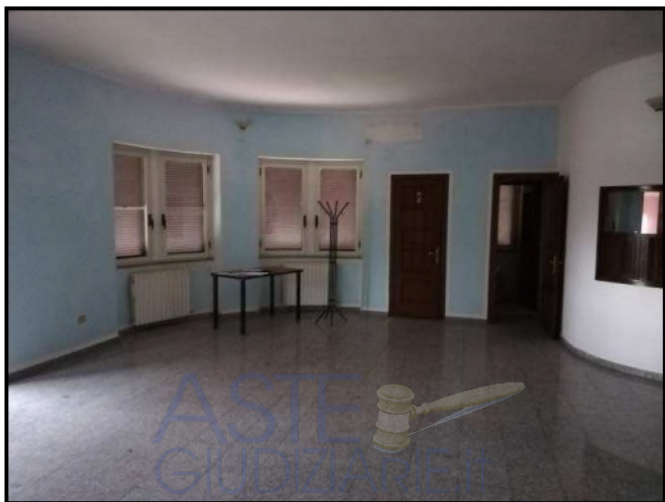
Foto 20 - Sala ristorante piano rialzato

Il piano rialzato è quello effettivamente destinato a locale ricevimenti caratterizzato da un'ampia sala pranzo con affaccio su tre fronti dell'edificio (Foto 20). Da questo locale si può accedere direttamente alla zona servizi igienici costituita da due locali con wc e lavabo (Foto 21).

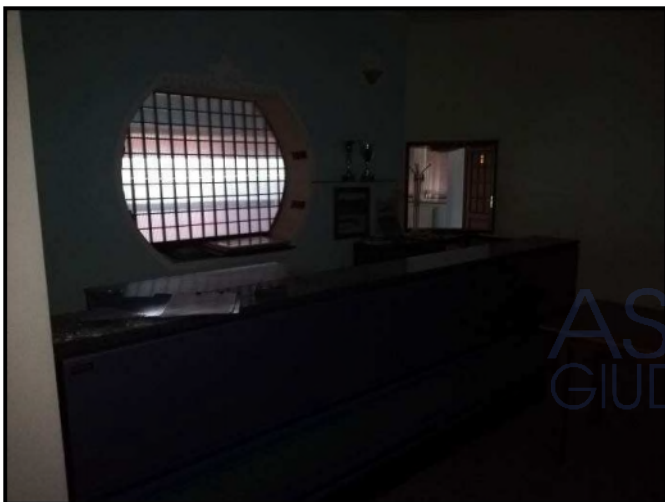
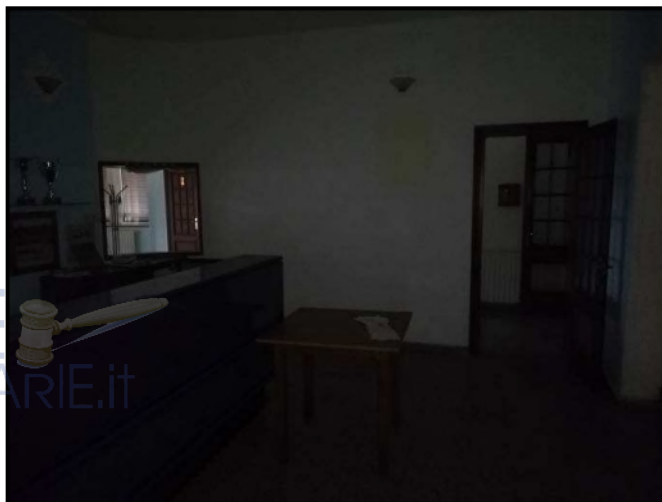
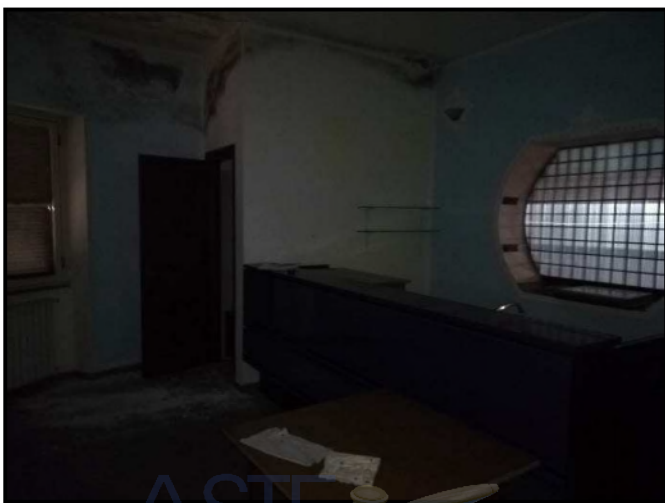
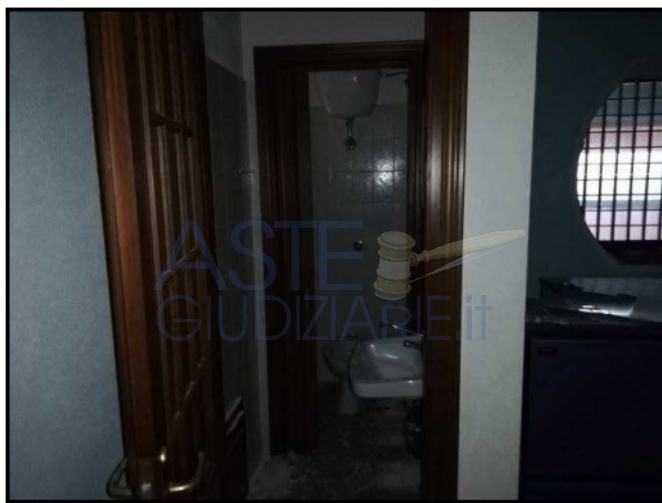
Dalla sala ristorante si può raggiungere un locale destinato a bar (Foto 22 - 23 - 24 - 25).

Foto 22 - Zona bar

Foto 23 - Zona bar

Foto 24 - Zona bar e ingresso servizi igienici bar

Foto 25 - Servizi igienici zona bar

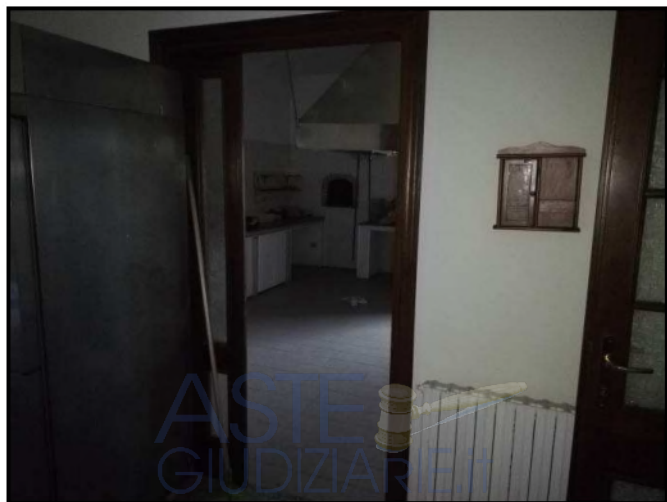
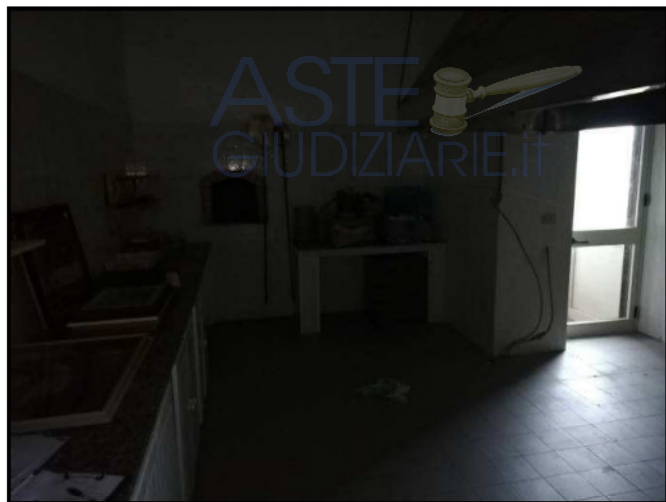
Foto 26 – Locale cucina

Foto 27 – Locale cucina

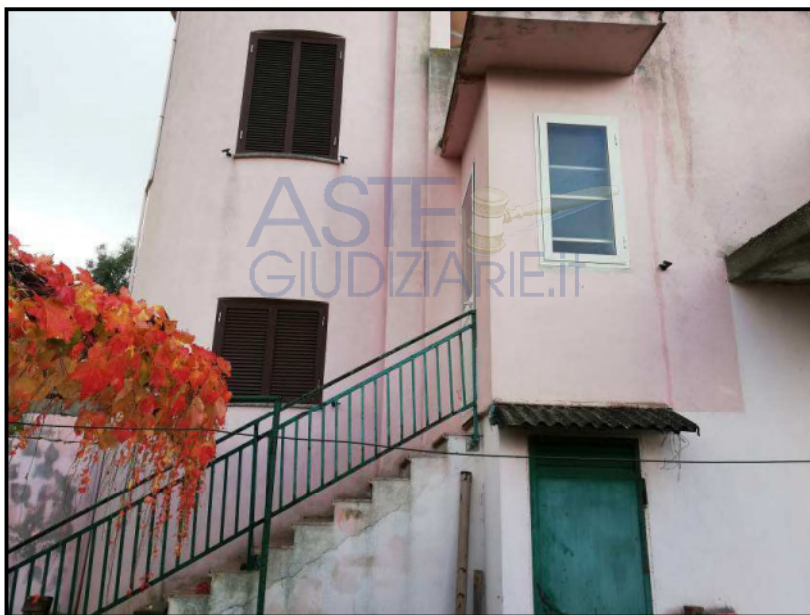
Foto 28 – Scale ingresso lato nord locale cucina (piano terra porta locale caldaia)

Alla cucina si può accedere anche dall'esterno dell'edificio tramite una rampa di scale posizionata sul lato nord (Foto 28).

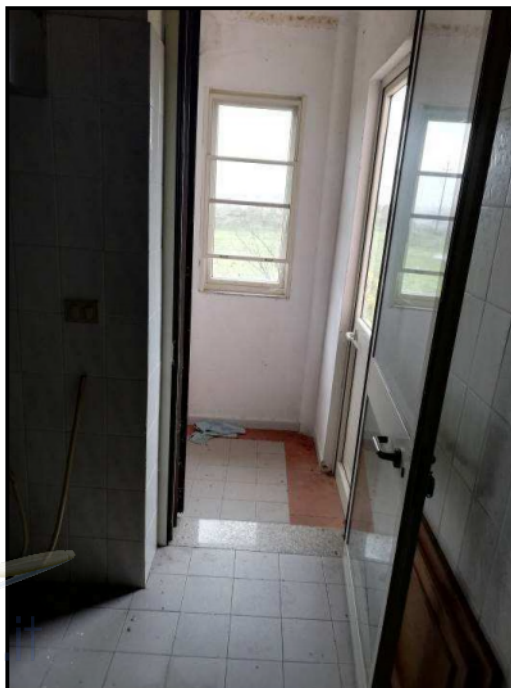
Foto 29 - Pianerottolo (veranda 2) ingresso cucina

Il progetto originario prevedeva un pianerottolo di arrivo con la porta di accesso al locale cucina. Successivamente anche questo pianerottolo è stato chiuso al fine di ricavare un piccolo ripostiglio (Foto 29).
